Exemples = Fallbeispiele

Zeitschrift: **Heimatschutz = Patrimoine**

Heft (3): Supplément : Umgang mit Bauten aus der Nachkriegszeit =

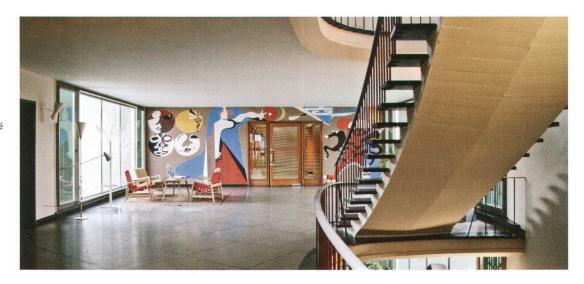
Oben: Die lichtdurchflutete Halle nimmt die frei tragende Treppe auf, die Sitzecke ist mit originalem Mobiliar ausgestattet (Bernhard Furrer)

Rechts: In den Korridoren sind die einfachen Schränke und Bürotüren der Bauzeit instand gestellt worden, der Linoleumbelag ist nach Beleg ergänzt worden, die Decken sind tiefer gelegt, um die umfangreiche Verkabelung aufnehmen zu können (Bernhard Furrer)

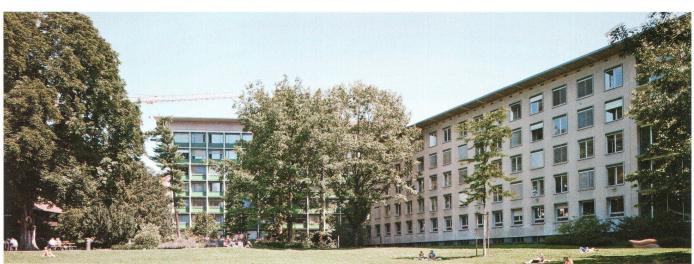
Unten: **Trotz Sanierung erscheint die Fassade wie in der Bauzeit** (Dominique Marc Wehrli) bf. Denkmäler stehen im Leben der Gesellschaft und verändern sich mit ihr. Eine kontinuierliche Anpassung an die Nutzung erfuhr das Gebäude der Oberzolldirektion in Bern. Es war durch die Architekten Hans und Gret Reinhard und Werner Stücheli 1951/52 errichtet worden, Jahre nach dem während des Kriegs durchgeführten Wettbewerb. In vielen Einzeletappen und durch verschiedene Architekten wurden die Räume den neuen Anforderungen an Kommunikationstechnik, Sicherheit und Komfort angepasst und die Aussenhülle wurde saniert. Dabei gelang es, in intensivem Kontakt zwischen Bauherrschaft, Benutzerschaft, Architekten und Denkmalpflege Lösungen zu entwickeln, welche die heutigen Bedürfnisse erfüllen und dennoch die Substanz des Denkmals in den bedeutenden Teilen nicht antasten. Selbst das noch in kleinen Teilen bestehende originale Mobiliar wurde restauriert. Weiter konnten auch Fehler, die bei früheren Eingriffen entstanden, korrigiert werden. Die Aussenräume, zum grossen Teil in der Obhut der Stadt, sind integral erhalten.

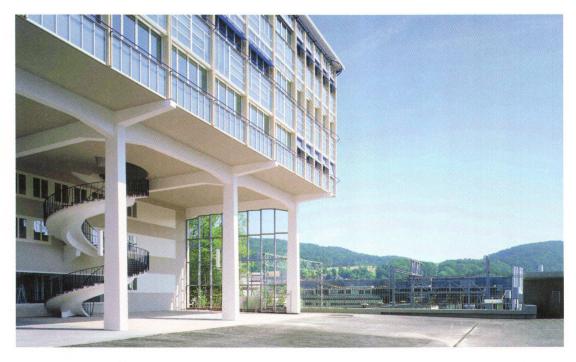
Oben: Die freie Halle mit der eleganten Spiraltreppe – der untere Teil wurde erhalten, ihre Fortsetzung darüber musste jedoch neuen Schulräumen Platz machen (Roger Frei)

Unten rechts: Als Ersatz für den oberen Teil der Spiraltreppe wurde eine neue ausserhalb der bestehenden Fassade angebaut (Roger Frei)

Unten links: Gartensaal mit neu eingebauter Mediathek im Hintergrund. Der originale Boden wurde stellenweise mit neuen Platten ergänzt (Roger Frei)

Eine grosse Herausforderung war die Sanierung der Hauptfassade. Wohl hätten die feingliedrigen Holzfensterelemente erhalten werden können, doch die geänderten Raumaufteilungen sowie Energie- und Unterhaltsfragen gaben den Ausschlag zum Entscheid der Bauherrschaft, sie mit speziell gezogenen Aluprofilen nachbauen und den Sonnenschutz rekonstruieren zu lassen. In allen Bereichen der Fassade blieben aber einige Fenster im Original bestehen.

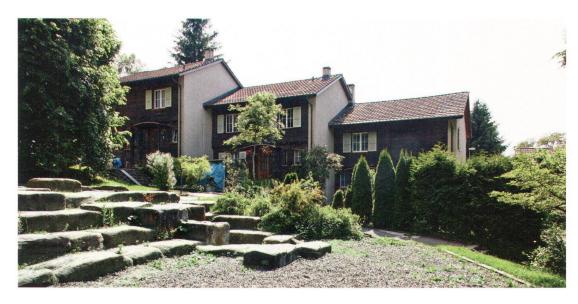
Oben: **Die in Grundriss und Schnitt abgestaffelten Häuser**(Bernhard Furrer)

Unten links: **Situationsplan der Bauzeit**

Die Siedlung Hohliebi in Bern wurde 1946/47 von Architekt Walter Schwaar erbaut. Die kleinen, im Grundriss versetzten Einfamilienhäuser unter einfachen Satteldächern folgen der Hangneigung und sind daher im Schnitt gestaffelt. Eine Gesamtsanierung durch Architekt Peppino Vicini 1984/85 ging von der grösstmöglichen Schonung der originalen Bestandteile aus; Verputze und Brettverscha-

lungen der Fassaden, die reparierfähigen Fenster sowie der Grossteil der Ausstattungen blieben erhalten. Die Dächer waren neu einzudecken und wurden bei dieser Gelegenheit wärmetechnisch saniert. Zusätzliche Wärmeisolationen wurden auch bei einem Teil der Aussenwände und bei den Böden über den Kellern vorgenommen. Küchen und Bäder wurden erneuert.

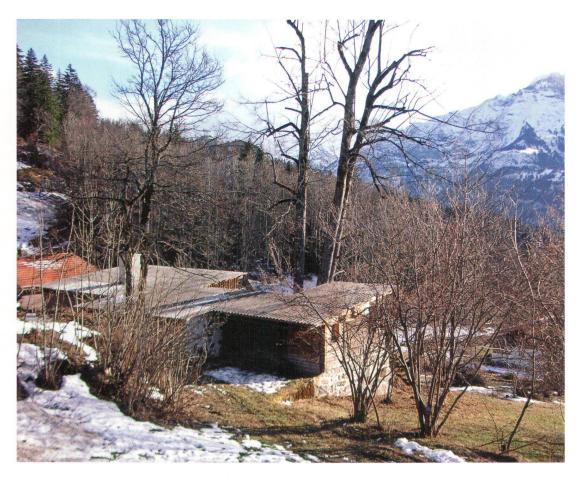
Oben: Ansicht von
Nordwesten nach der
Sanierung. Die Form des
Hauses mit seinen versetzten
Grundrissen und dem
entsprechend gestaffelten,
jedoch flächig durchgehenden
Pultdach, das mit Welleternit
gedeckt ist, ist unkonventionell – sie wendet sich
entschieden ab von der
üblichen Chaletromantik
(Bernhard Furrer)

Das im Dorf «Baracke» genannte Haus war dem Zerfall nahe, als es nach einem Eigentumswechsel mit all seinen Details konserviert und restauriert wurde. Wegen eindringenden Dachwassers vermoderte oder bereits eingestürzte Holzteile wurden in den originalen Rundholz- oder Kantholzkonstruktionen ersetzt, die alten Doppelfenster wieder gängig gemacht, die bestehenden Oberflächen lediglich gereinigt, Klinkerplattenböden ergänzt. Neu erstellt wurden die Einrichtungen von Küche, Bad und Sauna. Die Umgebung, namentlich die drei Linden und der mit Blöcken befestigte Feldsteinhügel, die im Zentrum des Entwurfs standen, wurde sorgfältig gepflegt.

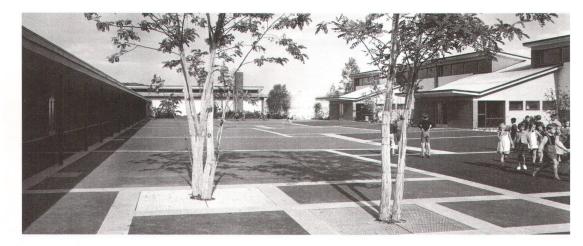
Unten: Das «Fural», auch Reissverschlussdach genannt, wird auf Rollen von bis zu 45 m Länge geliefert und auf die Furalhalter abgerollt. Beim Abrollen verzahnen sich die Aluminiumbahnen mit dem Furalhalter, sodass keine weitere mechanische Befestigung nötig ist (SHS, Foto: Philipp Hegnauer)

Um die Vorgaben für den Energieverbrauch trotzdem zu erfüllen, musste das Dach komplett ersetzt werden. Das Material der originalen «Fural»-Deckung, eine Art Wellblech zur schnellen Montage mittels Verzahnung, war jedoch nicht mehr auf dem Markt. Naheliegend wäre ein Ersatz aus gängigem Profilblech gewesen. Dessen andere Form und die sichtbare Montage mit Schrauben hätten jedoch das Erscheinungsbild der teilweise sehr gut sichtbaren Dächer stark verändert. Zudem erwies sich das alte System als wirtschaftlich und konstruktiv gut. Aus diesen Gründen entschloss sich die Stadt Zürich als Bauherrin zu einer Neuauflage des Furaldaches. In Zusammenarbeit mit einer Bauspenglerei gelang den Architekten eine Rekonstruktion nach Originaldokumenten. Dass das Produkt nun bei weiteren Sanierungen Verwendung findet, zeigt, dass sich der Aufwand gelohnt hat.
