# Der sanierte Dreiklang : Kunsthaus Zürich

# Der sanierte Dreiklang

Vier Jahre und viele Bauetappen dauerte die Sanierung des Kunsthauses in Zürich. Karl Mosers ursprünglicher Bau von 1910 und die drei Erweiterungen von Moser, den Gebrüdern Pfister sowie von Erwin Müller zeigen sich in alter Pracht. Das vorher so abgewetzte Haus ist nicht mehr wiederzuerkennen. Am teuersten war jedoch, was man nicht sieht: die Haustechnik.

#### Umbau Kunsthhaus, 2005

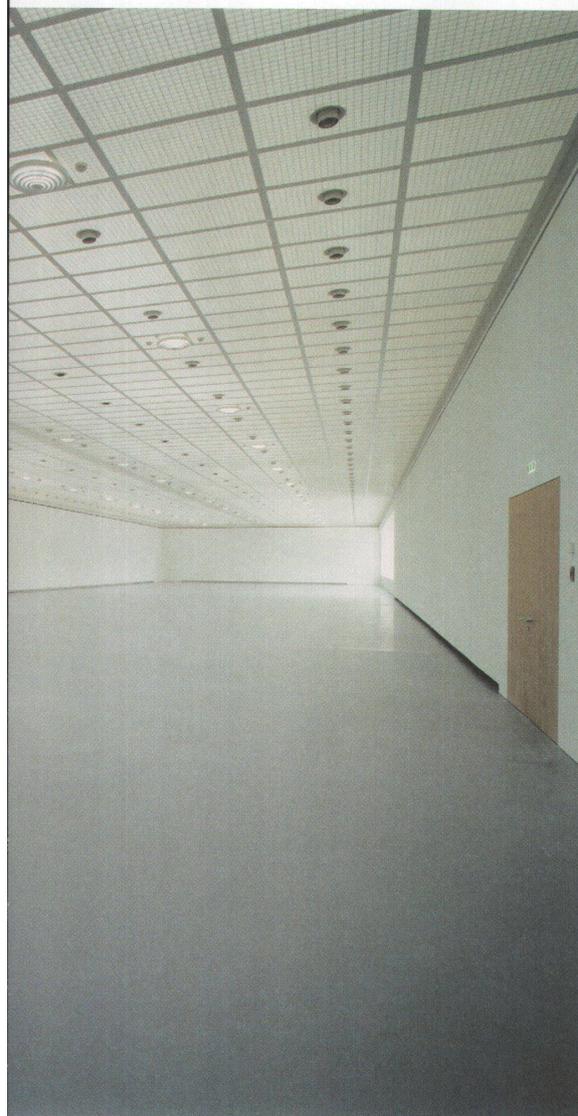
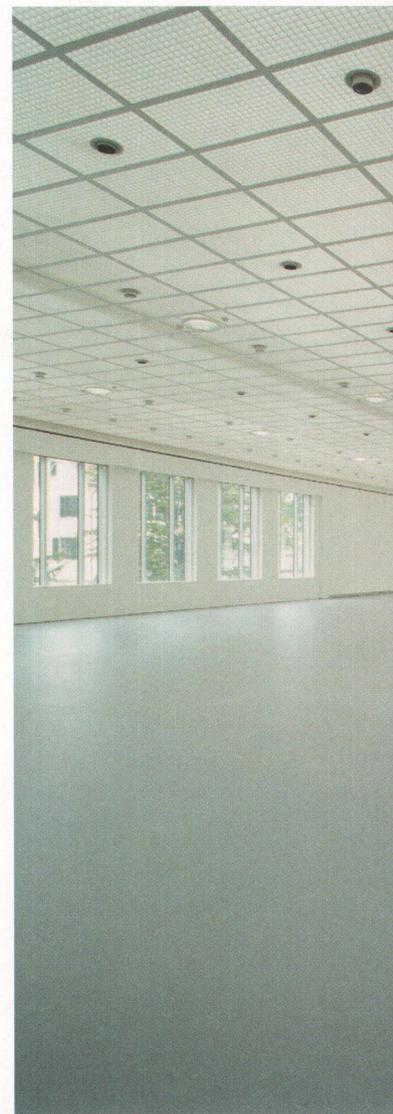
#### Die Bauetappen des Kunsthhauses

- Moser-Bau 1910
  - Moser-Erweiterung 1925
  - Pfister-Bau 1958
  - Müller-Bau 1976
- 1 Foyer mit Kasse und Café
  - 2 Alberto-Giacometti-Stiftung
  - 3 Shop und Garderobe
  - 4 Museumshof
  - 5 Grosser Vortragssaal
  - 6 Kunsthausrestaurant
  - 7 Grafische Sammlung
  - 8 Kunsthausbibliothek
  - 9 Treppenhalle und Seitenlichtsäle
  - 10 Hodlersaal und weitere Oberlichtsäle
  - 11 Ehemalige Skulpturengalerie
  - 12 Bühlesaal
  - 13 Loggia
  - 14 Oberlichtsaal
  - 15 Luftraum unter Glasdach
  - 16 Schliessfächer, Toiletten, kleiner Saal
