Artikel: Der neugestaltete Altarraum unserer Josefkapelle

Der neugestaltete Altarraum unserer Josefskapelle

G. Gerster Arch. SIA, Laufen / P. Anselm Bütler

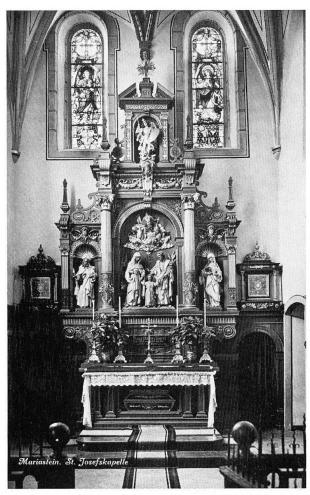
Die Josefskapelle vor der Restaurierung 1973/74.

Im Winter 1973/74 wurde in der Klosterkirche eine Bodenheizung installiert. Bei diesem Anlass erfuhr die Josefskapelle eine Umgestaltung, dass sie den Bedürfnissen der erneuerten Messliturgie entsprach. Der Altar, der die Heilige Familie darstellte, wurde entfernt, an der östlichen Wand ein grosses, eindrucksvolles Kruzifix angebracht. Die Chorschranke wurde entfernt, ebenso die Bänke. Diese wurden ersetzt durch Sessel, die man frei aufstellen konnte, je nach Bedarf einer bestimmten liturgischen Feier. Der Gottesdienstraum behielt den Charakter der Josefskapelle: Zwei Gemälde von Elisabeth Geyer wurden an der südlichen Seitenwand angebracht. Sie stellen Szenen aus dem Leben des hl. Josef dar: Flucht nach Ägypten; die hl. Familie vor ihrem Haus. An der gegenüberliegenden Seite wurde eine barocke Statue des hl. Joseph aufgestellt. Die Kapelle erhielt so zwar einen einfachen, aber doch würdigen Charakter.

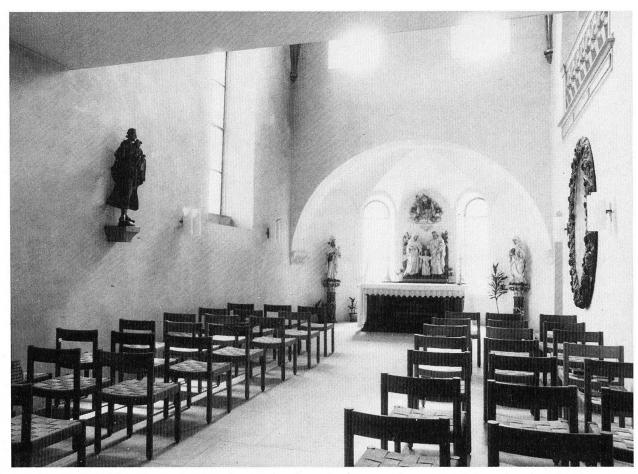
Der neugestaltete Altarraum der Josefskapelle.

Wie wurde nun der neue halbrunde Altarraum ausgestattet? Der Baukommission lagen zwei Varianten vor. Die erste sah vor, die Bilder von Elisabeth Geyer aus Burg an der halbrunden Chorapsis anzubringen. Die zweite wollte möglichst viele Elemente der Neufassung des Josefsaltares durch die Firma Simmler aus Offenburg wiederverwenden. Vor allem aus Gründen der «Substanzerhaltung» entschied sich die Kommission für die zweite Variante. Das brachte zugleich den Vorteil, dass die Pilger, die noch die Josefskapelle vor deren Restaurierung 1973/74 kannten, sich nun wieder heimisch fühlen konnten. Die Gemälde von Elisabeth Geyer aus Burg blieben an ihrem Platz, den sie bei der Restaurierung 1973/74 erhalten hatten. So konnten Altar und Gemälde erhalten bleiben.

Vom Altar wurden wiederverwendet: Der Altartisch, der jetzt frei steht, dann die Darstellung der Heiligen Familie: Jesus, Maria und Josef, ferner die Eltern Marias, Joachim und Anna. Als krönender Abschluss wurde über der Darstellung der Heiligen Familie die Darstellung von Gott-Vater und vom Heiligen Geist angebracht.

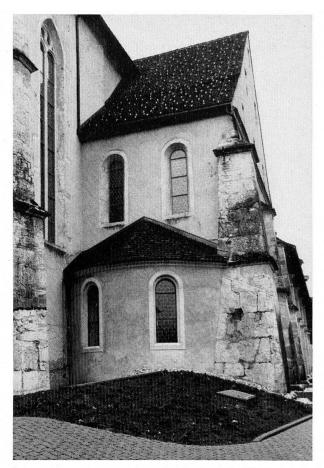
Die erneuerte gerundete Apsis des nördlichen Seitenschiffes.

Neben dem «Fund», die alten Fundamente der Apsis, sprachen noch andere historische Tatsachen für den Wiederaufbau der Apsis. Im ältesten zur Verfügung stehenden Grenzplan von 1665 von W. Spengler und in anderen bildlichen Darstellungen ist eindeutig ein halbrunder Chorabschluss dargestellt. Die gerade Wand war im Mauerwerk von 1649/51 nicht eingebunden, d. h. eindeutig später hinzugefügt worden. Nicht zuletzt sprach die Symmetrie für einen Wiederaufbau. Es lag auf der Hand, die halbkreisförmige Apsis mit einem Sterngewölbe mit Gräten abzuschliessen und ähnliche kleine Bogenfenster zu öffnen wie bei der Benediktskapelle.

Mit dem Wiederaufbau der halbrunden Apsis in der Josefskapelle ist die ursprüngliche Symmetrie wieder hergestellt. Denn bis zum

Mit dem Wiederaufbau der halbrunden Apsis in der Josefskapelle ist nun, für alle Kirchengänger sichtbar, die Symmetrie wiederhergestellt. Natürlich stellt sich die Frage, warum die ursprüngliche halbrunde Apsis abgetragen und an deren Stelle eine gerade Wand angebracht wurde. Für die Beantwortung dieser Frage sind wir auf Vermutungen angewiesen. Folgender Grund dürfte mit grosser Wahrscheinlichkeit Anlass zu dieser Änderung gegeben haben. Vermutlich 1690 wurde der Zugang zur Gnadenkapelle ins Seitenschiff der Basilika verlegt. Von hier

aus führte der Gang unter der Josefskapelle zur Gnadenkapelle. Das verlangte im Bereich zwischen Gnadenkapelle und dem alten «Bruderhaus», der späteren Klosterschule, dem heutigen Haus der Stille, eine Wölbung. Es war bestimmt geometrisch und konstruktiv einfacher, über dem Gewölbe anstelle einer halbrunden Apsis eine gerade Wand aufzubauen.
