**Zeitschrift:** Tec21  
**Herausgeber:** Schweizerischer Ingenieur- und Architektenverein  
**Band:** 131 (2005)  
**Heft:** 48: Technik für das Passivhaus

# Gemessene Sanierung

**Nach der Sanierung von zwei Mehrfamilienhäusern wurden zwei Jahre lang alle energierelevanten Daten erhoben. Die Messungen belegen: Der Minergie-P-Standard ist auch bei Sanierungen erreichbar.**

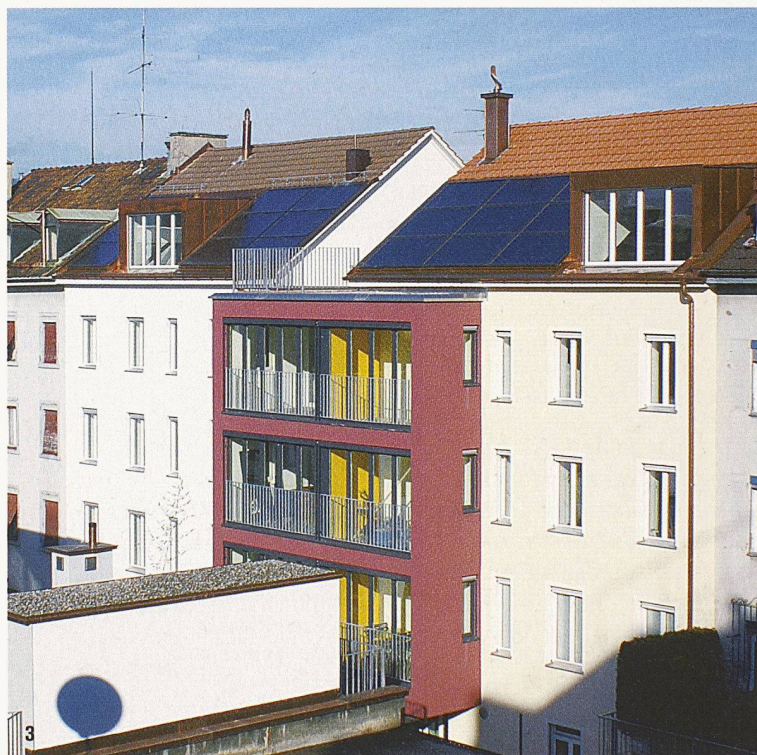
3

Hofseite mit (rot) neuem Zwischenbau und den Solarkollektoren auf dem Dach (Bild: Nina Mann)

Die Haustechnik wurde von Grund auf neu konzipiert.  $32 \text{ m}^2$  Sonnenkollektoren sowie ein Gaskessel versorgen beide Bauten über je einen zentralen Speicher mit Wärme. Die Wärmeverteilung erfolgt über die Lufterneuerungsanlage. Ausserdem steht in jeder Wohnung ein Holzofen, wovon einer auf einen der Speicher arbeitet. Die Wassererwärmung für Küche und Bad erfolgt über Spiralwärmetauscher, die in den Speichern integriert sind.

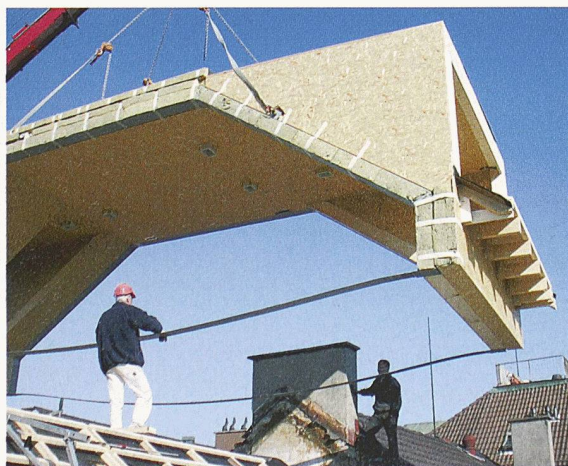
4

Das neue Dachgeschoss auf dem Haus Nr. 9 wird als Element fertig montiert. Im Dach beträgt die Dämmstärke 40 cm

Sämtliche Fugen in der Aussenhülle wurden konsequent abgedichtet. Einige Schwachstellen sind aber unvermindert wirksam, beispielsweise die Elektroinstallation der Sonnenschutz-Markisen sowie die undichten Zuluftklappen der Holzöfen. Eine gute Dichtigkeit weisen die neuen Dachelemente auf Haus Nr. 9 auf, mangelhaft dagegen ist diesbezüglich der sanierte Dachstock in Nummer 15. Aufgrund von früheren Erfahrungen war den Verantwortlichen von vornherein klar, dass die von Minergie-P verlangte Luftdichtigkeit (0.6/h) in Gebäuden mit Holzbalkendecken kaum zu erreichen ist. Angesichts dieser Rahmenbedingungen halten sie die Werte für sehr gut. Bei einer Druckdifferenz zwischen innen und aussen von 50 Pa beträgt der Luftwechsel 1.6/h bzw. 1.4/h.
