Zeitschrift: **Tec21**

Band (Jahr): **135 (2009)**

# FRISCH WIE EINST

Das Schulhaus Chriesiweg in Zürich, ein bedeutender Schulhausbau aus den 1950er-Jahren, musste umfassend saniert werden. Vonseiten der Denkmalpflege wurde zu Recht ein weitgehender Erhalt der hochstehenden architektonischen Qualitäten gefordert. Zeitgemässe Ansprüche bezüglich Nutzung und Unterhalt stellen die Architekten bei der dezenten Instandsetzung des Baudenkmals vor grosse Herausforderungen.

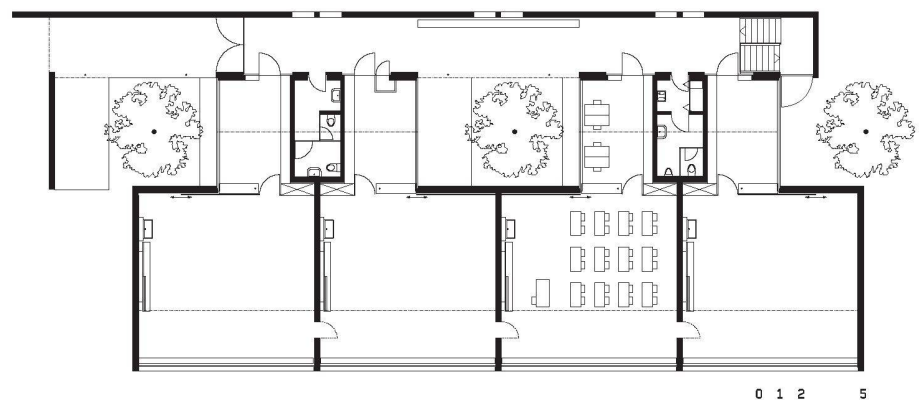
04 Grundriss Schulpavillon

Besonders am Wettbewerb war, dass von den eingeladenen Teilnehmern «freie Anregungen»<sup>3</sup> bei der Gestaltung des Schulhauses eingefordert wurden. Das Stadtbauamt erwartete von den Architekten neue Ideen zum Schulhausbau und für einen zeitgemässen Schulunterricht. Cramer, Jaray und Paillard fanden in ihrem Projekt für das Schulhaus Chriesiweg zu einer raffinierten Lösung zwischen konventionellem Einraumklassenzimmer und damals propagiertem Gruppenunterrichtsraum: Ein Vorraum wird durch einen niedrigen Pflanztrog und einen verglasten Sturz vom Schulzimmer abgetrennt. Mit einer verschiebbaren Wandtafel kann dieser Annexraum vollends abgesondert werden. Von der räumlichen Separierung kleinerer Schülergruppen versprachen sich die Pädagogen vielfältige Verwendungsmöglichkeiten bei der Unterrichtsgestaltung. Ausserdem war jeder Klasseneinheit ein innen liegender Gartenhof zugeordnet (Abb. 4).

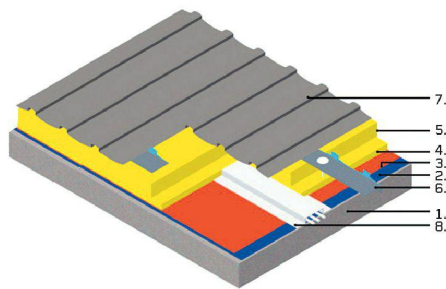
06

1. Betondecke
2. Voranstrich (Burkolit Bauder)
3. Dampfsperre
4. PIR-Dämmung 30 mm
5. Glaswolle-Dämmung 100 mm trittfest
6. Krallenbund Fural
7. Furaldacheindeckung
8. Kabelschutzkanal

05 Schnitt Schulpavillon  
(Pläne: Twerenbold Nägele Twerenbold)06 Furaldach: Systemaufbau  
(Grafik: Schoop + Co. AG)07 Dachlandschaft mit Aluminiumblech  
(Foto: Dominic Büttner)

Komplett aufgewertet durch eine den heutigen Anforderungen entsprechende Dämmung wurde der Dachaufbau. Formal konnte die Eindeckung mit dem neuen Furaldach beibehalten werden.

Berechnungen haben gezeigt, dass die Erdbebensicherheit aufgrund der geringen Gebäudehöhen und der zahlreichen aussteifenden Wände erreicht wird (Kasten S. 28, «Tragkonstruktion»). Verbesserungspotenzial bezüglich des Energieverbrauchs bieten vorderhand die Dachflächen sowie die grossflächigen Verglasungen (Kasten S. 28, «Bauphysik»). Die in Ort beton ausgeführten Pultdächer werden neu gedeckt, wodurch eine den aktuellen Anforderungen entsprechende stärkere Wärmedämmung eingebracht werden kann. Die Denkmalpfleger entschlossen sich zusammen mit den Architekten, das für die Bauzeit typische Aluminiumdach der Marke Fural nachbauen zu lassen (Abb. 6 und 7). Dabei handelt es sich um ein Patent aus dem Jahre 1949 des Schweizer Josef Furrer aus Altdorf. Seine Erfindung zielte darauf ab, die erhebliche Ausdehnung des Leichtmetalls bei Erwärmung mit einer Profilierung der Blechbahnen aufzunehmen. Ein spezielles Aufstecksystem sorgt für eine einfache und verletzungsfreie Montage und Demontage. Da bei der gleichzeitigen Sanierung des Schulhauses Untermos, das ebenfalls in Zürich Altstetten liegt, die gleiche Dachhaut ersetzt werden sollte, fanden die Architekten eine Spenglerfirma, die eine originalgetreue Wiedereinführung des Furaldachs an die Hand nahm.

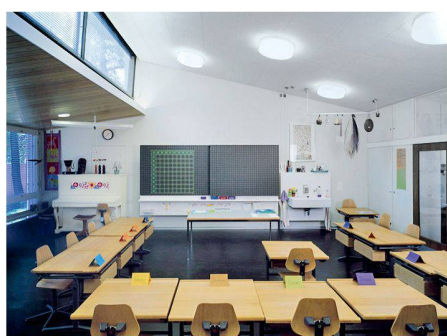
08

**08** Das sanierte Schulzimmer: Die Deckenleuchten sind komplett neu, alle weiteren Eingriffe wurden dem Original nachempfunden

Akustikplatten bedecken die Untersichten der ursprünglich sichtbaren Betondächer. Neu sind auch die Türen, die die Klassenzimmer miteinander verbinden. Damit ergeben sich zusätzliche Möglichkeiten der Nutzung.

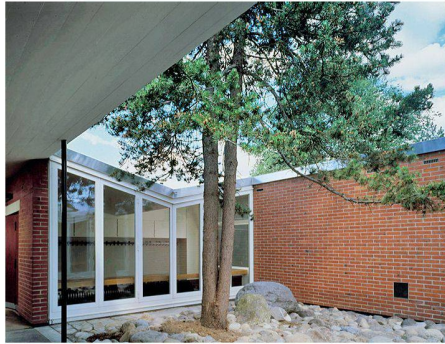
10

**10** Die Struktur der Schulzimmertrakte mit den Innenhöfen und den gedeckten Gängen bleibt auch nach der Sanierung erhalten

Die Struktur der Schulzimmertrakte mit den Innenhöfen und den gedeckten Gängen bleibt, wie sie ist: Auf eine neue Klimagrenze im Aussenkorridor wird verzichtet. Verglaster Sturz, Schiebewandtafel und raumtrennender Korpus werden wiederhergestellt; das Raumkontinuum zwischen Vorraum und Hauptraum besteht weiter (Abb. 9). Auf die verschiedenen Aussenbezüge und die abwechslungsreiche Lichtführung in den Klasseneinheiten legen die Architekten ebenfalls Wert. An den Decken sorgen neuzeitliche Beleuchtungskörper für das heute geforderte Kunstlicht. Um das Auf und Ab des Deckenverlaufs weiterhin spürbar zu lassen, treten die Leuchten nicht als zusätzliche Höhenebene in Erscheinung, sondern folgen in ihrer Anordnung den Schrägen der Pultdächer, wie dies bisher im niedrigeren Bereich vor den Fenstern und in den Vorräumen der Fall war.
