# Refugium am Gotthard

Zeitschrift: **Tec21**

# REFUGIUM AM GOTTHARD

Das alte Hospiz auf dem Gotthardpass wurde in den Jahren 2008 bis 2010 zum 3-Sterne-Hotel umgebaut und erweitert. Die Architekten Miller & Maranta und die Bauingenieure Conzett Bronzini Gartmann schufen in enger Zusammenarbeit ein modernes Bauwerk, das wirkt, als habe es schon immer an diesem Ort existiert. Es bettet sich selbstverständlich in den räumlichen und historischen Kontext ein, und seine Schlichtheit widerspiegelt sich in Architektur und Tragwerk.

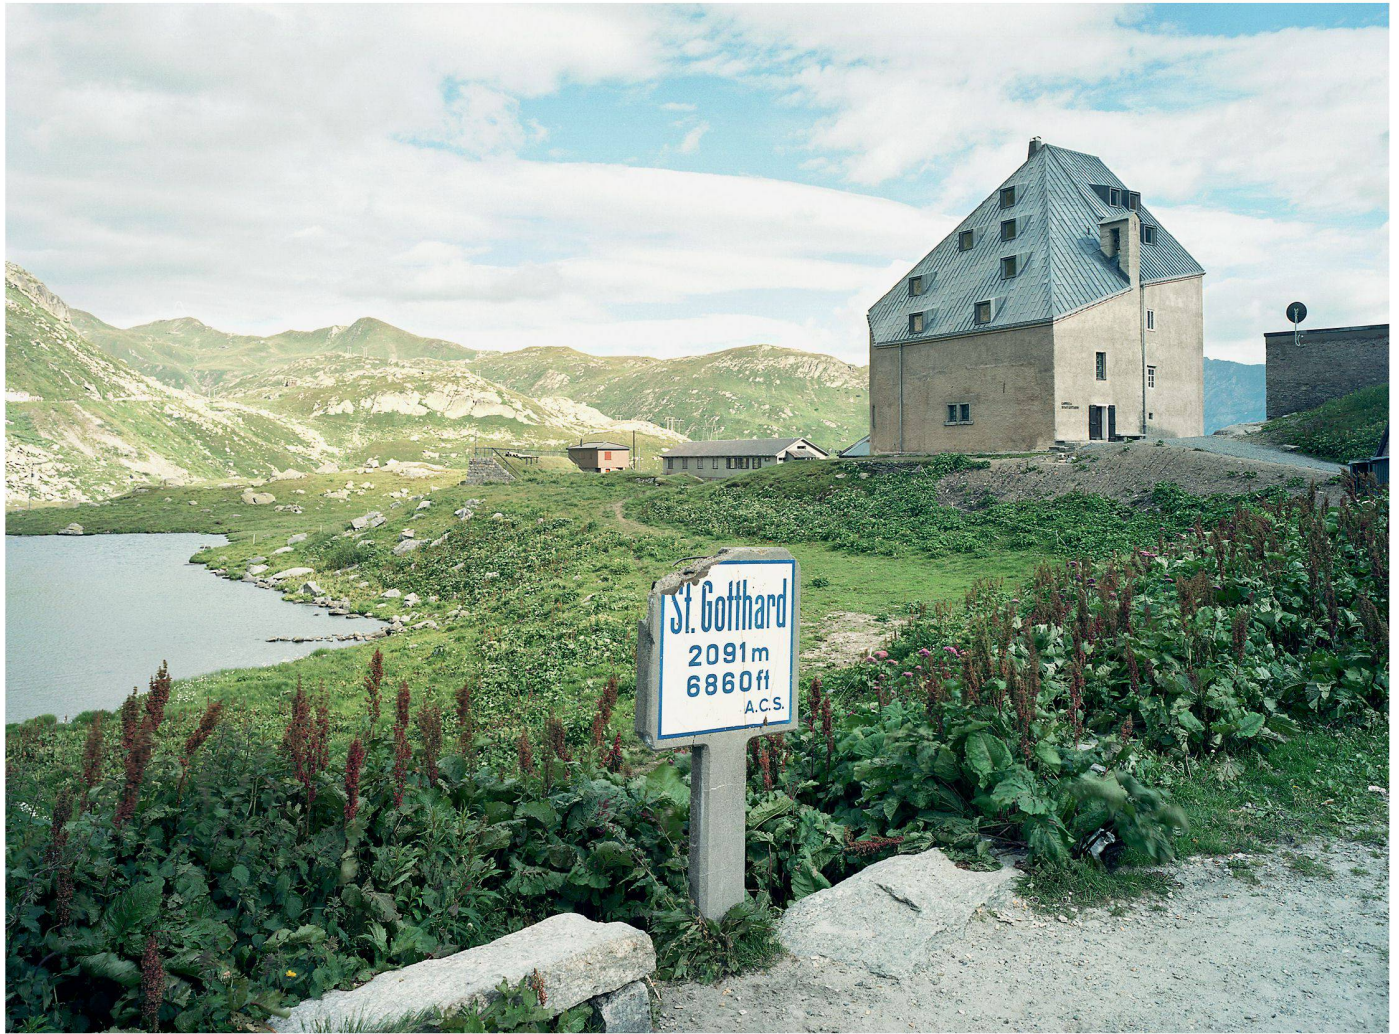
02

**02 Ansicht von Nordwesten:** Beide Nutzungen wurden unter einem Dach zusammengefasst (Foto: Ruedi Walti)

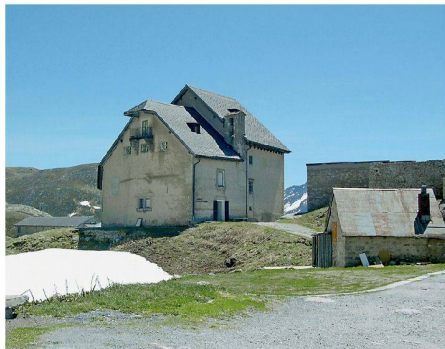
03

**03 Altes Hospiz vor dem Umbau im Jahr 2005.** Das Doppelhaus deutet die beiden Nutzungen an (Foto: Miller & Maranta)

von Umbau und Ausbau. Seit 1623 ergänzte ein Kapuzinerhospiz dann die Kapelle, ehe beide im 18. Jahrhundert von einer Lawine zerstört wurden – um anschliessend erneut aufgebaut zu werden. 1905 brannte dieses Doppelhaus aus, lediglich die Aussenwände blieben erhalten. Bei der nachfolgenden Wiederrichtung überbaute man die Kapelle mit einer Aufstockung und verlieh dem ausgehöhlten alten Hospiz eine gänzlich neue innere Struktur; sein Charakter als Doppelhaus blieb aber erkennbar (vgl. Abb. 3).

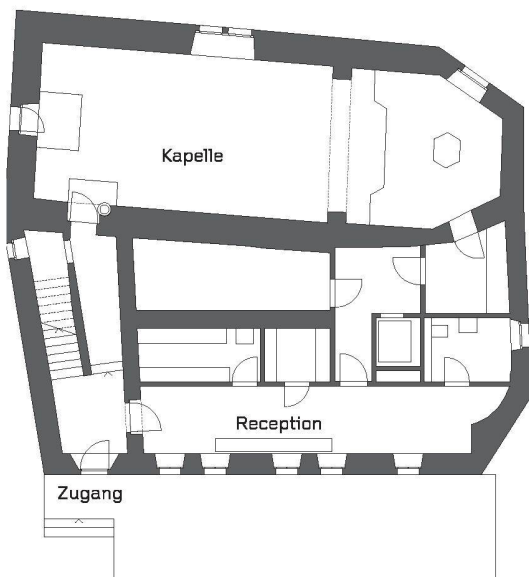
04

**04 Grundriss Erdgeschoss.** Der Bau wird von der Südseite betreten, die Rollstuhlgängigkeit ist über einen Lift bis ins 3. OG gewährleistet (Pläne: Miller & Maranta)

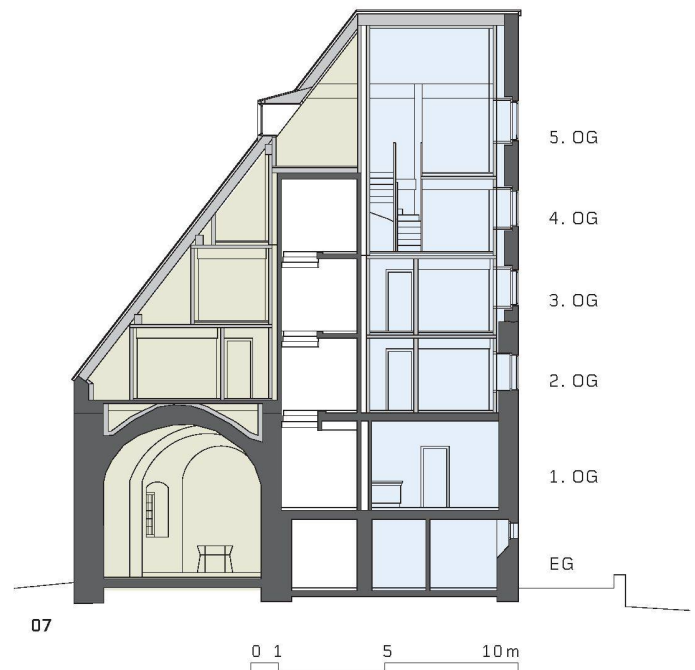
07

**07 Schnitt.** Gut erkennbar sind der massive Treppenhaukern neben der Kapelle, die eingeschobene Holzkonstruktion und der Dachstuhl. Beige hinterlegt ist der Nordteil, blau eingefärbt der Südteil. Getrennt werden die beiden Teile bis ins 4. OG vom Treppenhaukern

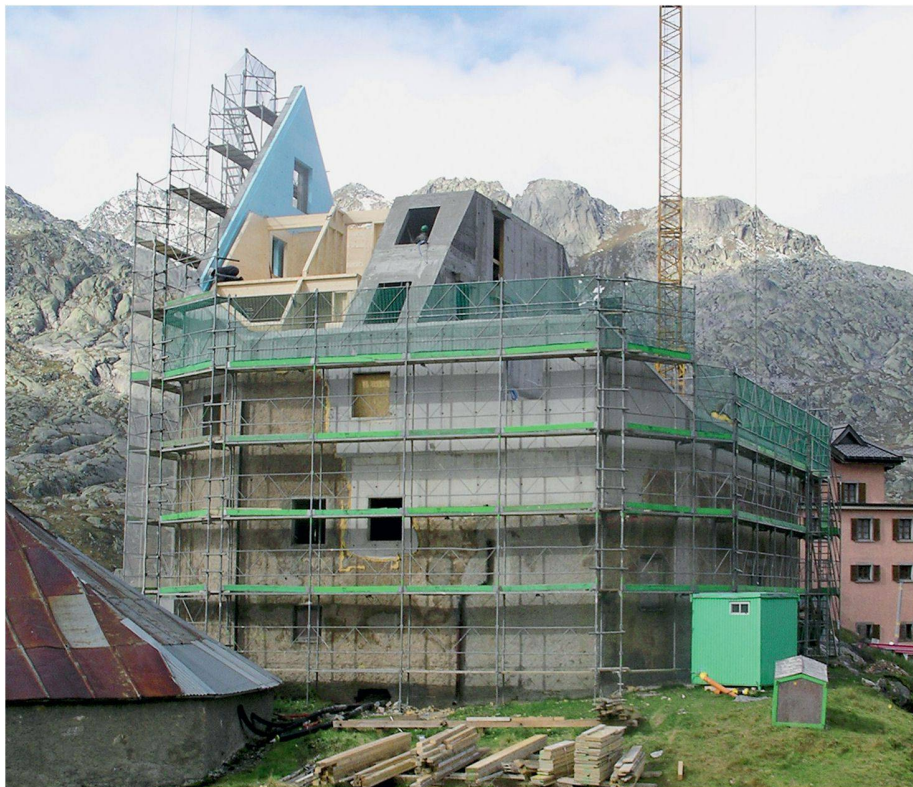
11 Die Rohbauetappen der Holzeinbauten wurden unabhängig voneinander hochgezogen

Die neue Holzkonstruktion, die in die massive Hülle gesetzt ist, reicht bis unters Dach (Abb. 11 und 13) und überzeugt durch ihre handwerkliche Präzision. Die Konstruktion ist unbehandelt im Inneren sichtbar und trägt die Eigen-, Auf- und Nutzlasten sowie die Dachlasten bis auf die Stahlbetondecke über dem 2. Obergeschoss auf der Südseite respektive die Stahl-Beton-Verbundträger auf der Nordseite ab. Die im Werk vorfabrizierten Elemente beinhalteten die Tragkonstruktion, die Schalung der Innenverkleidung, die Dämmungen, Beplankungen und Elektroinstallationen sowie die Ausholungen für die Sanitärgeräte. Sie weisen also einen hohen Vorfertigungsgrad auf – gerechtfertigt durch die geplante kurze Montagezeit von nur zehn Tagen im September, während der mit schlechtem Wetter gerechnet werden musste. Die Vorfabrikation war vor dem Start der Abbrucharbeiten bereits abgeschlossen.

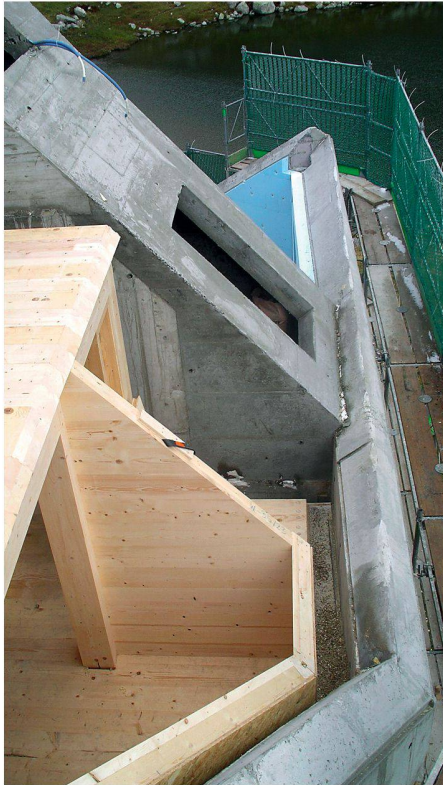
13 In den Stahlbetonbau eingesetzte Holzkonstruktion im Traufbereich  
(Fotos: Rolf Bachofner)

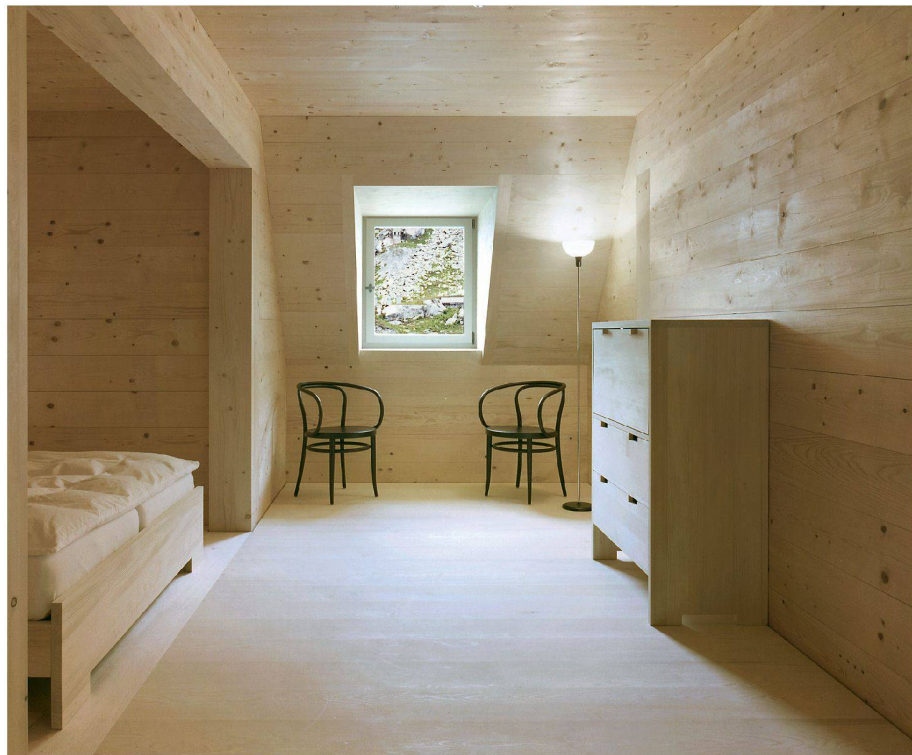
17 Gästezimmer mit sichtbarer Tragkonstruktion und flächig eingesetzter Schalung: Der charakteristische Ausdruck der Zimmer entsteht durch die präzise Fügung der Brett-schichtholz-Tragkonstruktion sowie der flächenbündig angebrachten, 40 mm starken Schalung (Fotos: Ruedi Walz)
