# Der Hünenberger Gasthof Zum Degen im Freilichtmuseum Ballenberg

Heinz Horat und Rüdiger Rothkegel

## Ergebnisse der Bauuntersuchung

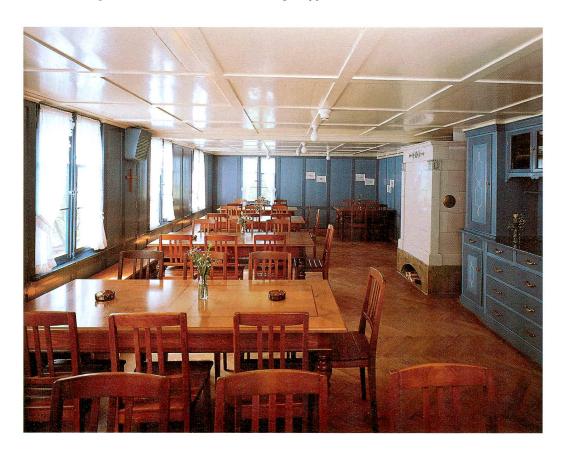
Abb. 8 «Degen», Hünenberg. Die Gaststube im Erdgeschoss nach der Restaurierung, 1991.

das neue Office, die Wirtsstube nimmt die eine Länge des Hauses ein, gegenüber sind die kleine Nebenstube und die Küche angeordnet. Eine Falttrennwand unterteilte die Gaststube in zwei und einen Drittel. Hier arbeitete früher jeweils samstags und sonntags ein Coiffeur. Die Parkettböden in den Zimmern und der Zementplattenboden im Gang wurden wieder eingebaut. Besonders sorgfältig widmeten sich die Fachleute der Farbgebung. Das Wandtäfer der Wirtsstube war, wie dies in der Region Zug verschiedentlich nachgewiesen werden kann, in zwei verschiedenen Blautönen gestrichen, die Decke setzt sich in einem Beige davon ab. Dieses Farbkonzept konnte rekonstruiert und auch am alten Buffet übernommen werden (Abb. 8). Ein schlanker weisser Turmofen, der um 1814 datiert werden kann und sich früher im Hause Grabenstrasse 32 in Zug befand, wurde hier, in einem zeitgleichen Interieur, wiederum verwendet.

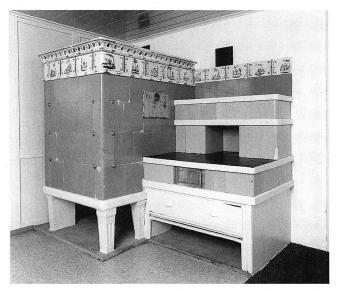
Abb. 9 «Degen», Hünenberg. Kachelofen in der Nebenstube des Erdgeschosses, 1849 datiert.

Das Täfer der rückwärtigen kleinen Stube neben der Küche war mehrfach gestrichen worden. Wir entschieden uns für einen hellen Blauton, der gut zum hier früher vorhandenen Kachelofen passt. Dieser blaue Kachelofen, der mit weissen, humorvoll bemalten Kranzkacheln geschmückt ist, trägt die Inschrift: «Gottlieb Sommerhalder Hafnermeister in Burg 1849», weiter die Initialen «G.S.H.»<sup>12</sup> (Abb. 9).
