**Zeitschrift:** Bulletin für angewandte Geologie

**Artikel:** Der Flimser Bergsturz als Staudamm

**Autor:** Poschinger, Andreas von

# Der Flimser Bergsturz als Staudamm Andreas von Poschinger<sup>1</sup>

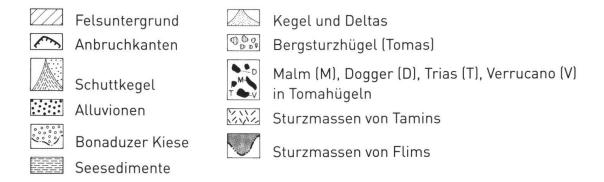
Fig. 1: Lageskizze (gegenüberliegende Seite) der Bergstürze von Flims und Tamins, basierend auf der Karte in Nabholz (1975). Folgende Lokalitäten sind durch Buchstaben gekennzeichnet: Ca = Carnifels; Hü = Hüschera; Pa = Parstogn; Ra = Ransun; Sch = Schiedberg; Uh = Unterhof; Vh = Vorderhof; Za = Zault. Die Seen: LM = Lag Mulin; LP = Lag Plaun; LPP = Lag Prau Pulté; LPT = Lag Prau Tuleritg; LS = Lag Segnes Sut.

Der Flimser Bergsturz in der Graubündener Surselva (Schweiz) (Fig. 1) gilt als der grösste in den Alpen und als einer der weltweit bedeutendsten. Sein Volumen wird vom Autor auf ca. 8–9 km³ geschätzt. Die Oberfläche der Sturzmassen bedeckt eine Fläche von 52 km². Heim (1883) hatte das Volumen noch auf 15 km³ veranschlagt und diese Angabe wurde nachfolgend von vielen Autoren übernommen, Pollet (2004) geht bei einer jüngsten Schätzung von 11 km³ aus. Der Flimser Sturz hat aufgrund seiner

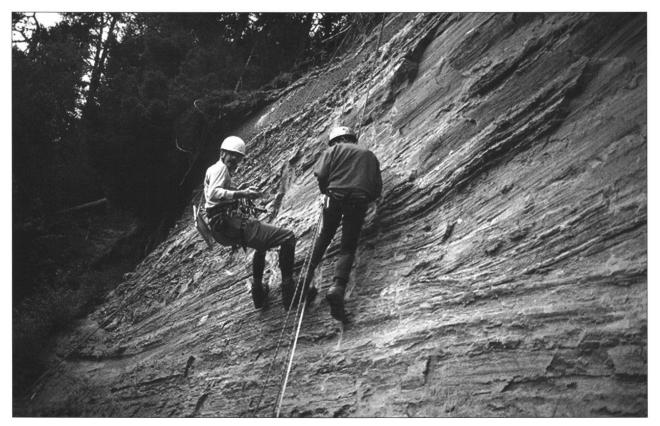
Fig. 4: Sedimente des Ilanzer Sees bei der Ruine Schiedberg. Die horizontal gelagerten und gut geschichteten Feinsande und Schluffe weisen auf eine Auffüllung des Seebeckens bis auf dieses Niveau hin.

4). Die Schichtung ist nahezu horizontal und zeigt an, dass diese Ablagerung nicht nur randliche Überreste einer teilweisen Füllung sind, sondern, dass das Becken zumindest bis auf deren Niveau in ca. 760 m ü.M. – möglicherweise aber auch noch weiter – mit Seeablagerungen gefüllt war.

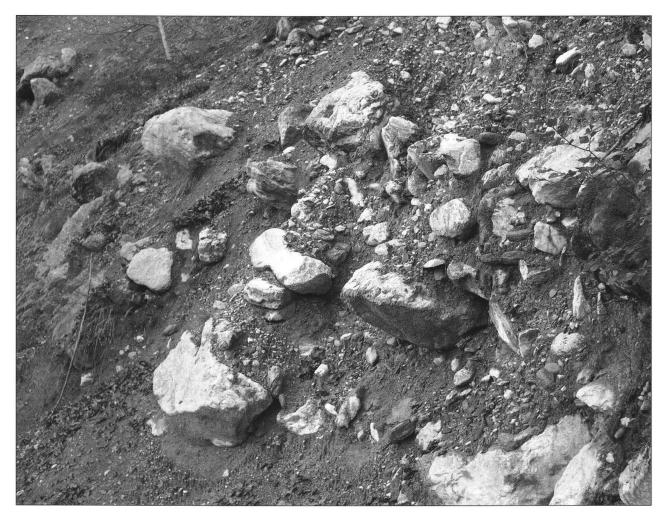
Fig. 7: Murartige Sedimente des Ausbruchs des Ilanzer Sees. Die Grobblöcke sind in undeutlichen Lagen angereichert und zeigen eine leichte Anrundung. Sie repräsentieren die ersten Ablagerungen während des Ausbruches.

In mehreren Anschnitten entlang des Vorderrheins ist der Aufbau der Flutablagerungen gut aufgeschlossen (Fig. 7 und 8). Im Aufschluss nordwestlich Zault zeigt sich beispielsweise, dass dort die eigentliche Sturzmasse von Kiessedimenten bedeckt ist, die offensichtlich mit den Sturzmassen transportiert oder durch diese ausgequetscht worden sind. Dementsprechend sind sie noch dem Sturzereignis zuzurechnen. Sie formen gemeinsam mit den eigentlichen Sturzablagerungen eine stark reliefierte Oberfläche. Dieses Relief wurde später durch die Flutsedimente aufgefüllt. Die Sedimentation der Seeausbruchssedimente begann mit typischen Murablagerungen, die durch grobe und leicht angerundete Blöcke charakterisiert sind (Fig. 7). Diese Blöcke

sind in verschiedenen undeutlichen Lagen angereichert und werden durch Material bis in Grobkiesfraktion voneinander getrennt. Diese grobe Murschüttung erreicht ca. 15 m Mächtigkeit. Nach oben zu werden die Sedimente feiner. Die dann vorherrschende Mittelkiesfraktion zeichnet eine deutliche Schichtung nach (Fig. 8). Die Mächtigkeit der geschichteten Kiese erreicht ca. 10 m, jede einzelne Schicht ist 5-15 cm mächtig. Die Komponenten bestehen durchwegs aus eckigen Bergsturzkomponenten. Einzelne Lagen enthalten nur Sand oder sogar nur feinen Silt. Auf den ersten Blick kann dieses Sediment als eine Ablagerung in einem Milieu mit geringer Energie gedeutet werden. Dem widersprechen allerdings einzelne sehr grosse Blöcke innerhalb dieser Schichten (Fig. 8). Es steht somit auch zur Debatte. ob es sich im Sinne von Pierson & Costa (1987) um Ablagerung eines «hyperconcentrated flow» handeln könnte. Die beim Seeausbruch anzunehmende enorme Flutwelle könnte durchaus für eine solche spezielle Form des Transportes verantwortlich gewesen sein. Die Ablagerung der geschichteten Sedimente repräsentiert die letzte Phase des Seeausbruches. Sie formte die geneigte Oberfläche der Ausbruchssedimente. Später fand nur noch eine Eintiefung in diesen Sedimenten durch fluviale Erosion statt.

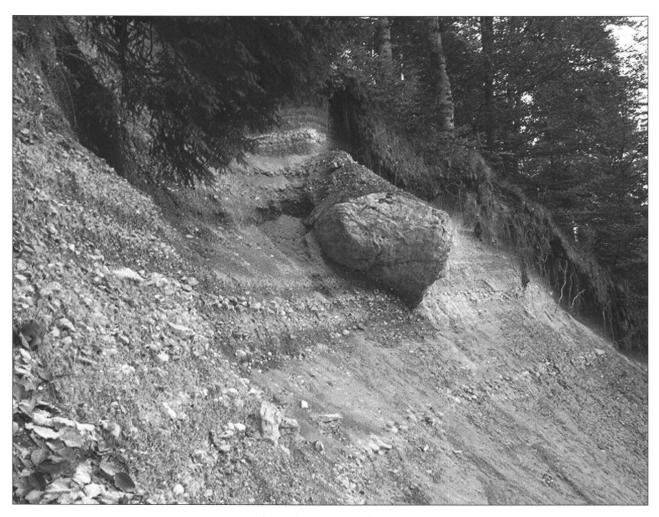
**Fig. 8:** Ablagerungen der Flut beim Ausbruch des Ilanzer Sees mit klarer Schichtung. Um den grossen Block weist die Schichtung keinerlei Störung auf. Die Komponenten bestehen ausschliesslich aus umgelagertem Sturzmaterial. Dieses Material wurde zum Ende des Ausbruchs abgelagert.
