Zeitschrift: **Bulletin für angewandte Geologie**

Band (Jahr): **5 (2000)**

Ursachenanalyse der Hanginstabilitäten 1999

D. BOLLINGER¹⁾, CH. HEGG²⁾, H.R. KEUSEN³⁾ & O. LATELTIN⁴⁾

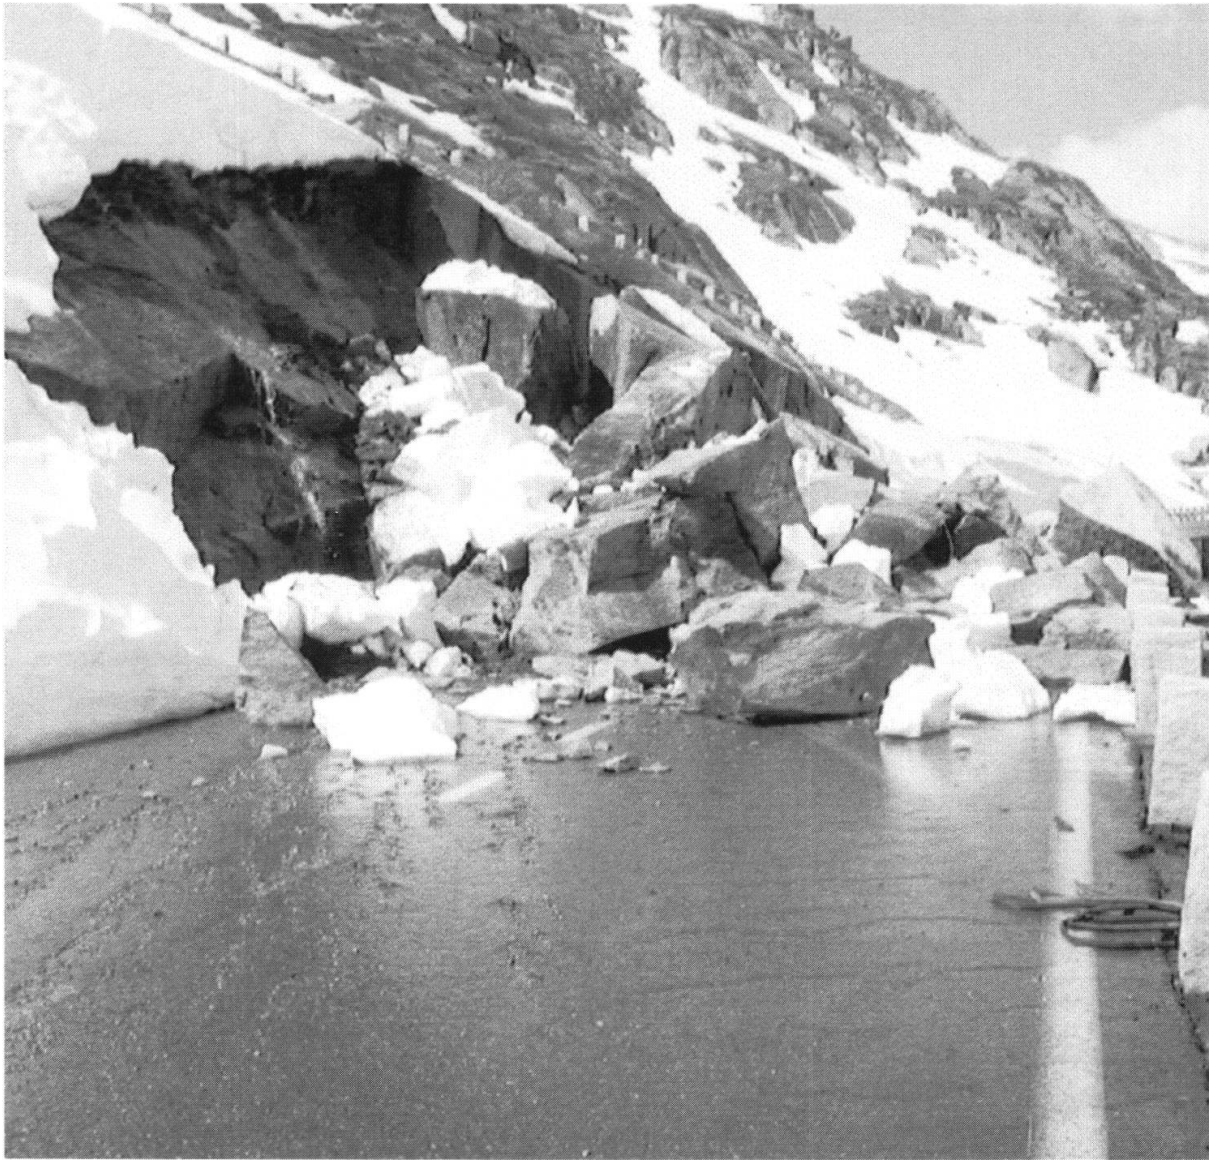
Fig. 12: Abgeglittene Granitplatten an der Grimselpassstrasse.
