# **Die Burgruine Gams**

### Archäologische Ausgrabungen und Bauanalyse

Ulrike B. Gollnick, Moudon

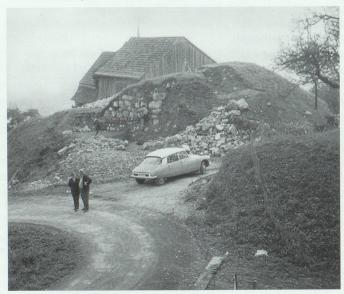
Abb.1. Der angeschnittene Hügel mit Resten des Wohnturmes (Nordmauer, Nordwestecke); unmittelbar talwärts anschliessend der Stall und das Toggenburger Bauernhaus (Aufnahme 1963).

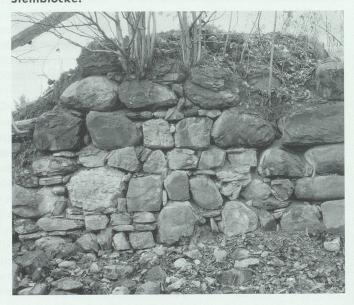
Abb. 2. Aussenschale der Nordmauer und Nordwestecke des Wohnturmes (Aufnahme 1999). Die Eckquaderung enthält bis 70 mal 50 Zentimeter grosse Steinblöcke.

ein 10 Zentimeter breiter Rücksprung. Das für die Schalen verwendete Steinmaterial unterscheidet sich im Format: Während die grossformatigen Blöcke der Aussenseiten den trutzigen Charakter der Burg demonstrieren, vermittelt die sorgfältige Setzung kleinformatiger Steine den Innenseiten eine ruhige Gleichmässigkeit (Abb. 7).

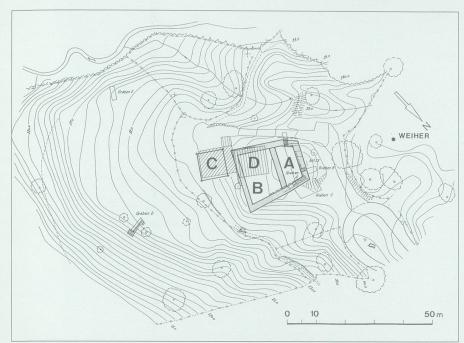
Abb. 3. Die von Franziska Knoll-Heitz publizierte Topographie von 1964/65 mit den Sondierungen (Gräben A-E) sowie den 1999 freigelegten Mauern der Kernburg (Raster). Unmittelbar an das Bauernhaus aus dem ausgehenden 18. Jahrhundert (C) schliesst die Kernburg, bestehend aus Burghof (B) und Wohnturm (A), an; der Stall (D) stand auf der Südostecke der Kernburg.

gung des (damals noch nicht als solchen erkannten) Wohnturms der Kernburg mit Süd-, West- und Nordmauer (Abb. 3).7 Aufgrund der Geländeformation vermutete Knoll-Heitz die Längsausdehnung des Gebäudes mit 23 Metern.8 Mittels einer Sondierung auf dem östlichen, tiefer liegenden Plateau wurden auch Teile einer Umfassungsmauer ergraben, so dass sie die Grundfläche der gesamten Anlage mit etwa 60 mal 80 Metern annahm. Da an der Umfassungsmauer zahlreiche Fragmente von Becherkacheln und Tierknochen gefunden wurden, vermutete sie, dass «unmittelbar an die Ringmauer anschliessend Häuser mit gemauerten Fundamenten standen, so dass der Burg gegen das Rheintal vorgelagert Gebäude standen, vielleicht ein kleines Städtchen, das mit der Burg selbst eine Einheit bildete».9 Im Inneren des Wohnturms wurden keine Schichten aus der Zeit der Burgbelegung ergraben. Hingegen befand sich ausserhalb der Nordmauer auf der Höhe des

- 8 Knoll-Heitz 1965, S. 120 und 122 sowie die Topographie (Abb. 3) mit Eintragung des vermuteten Ostmauerverlaufs.
- 9 Akte «Gams. Burg Gams. Unterlagen von Franziska Knoll-Heitz zur Grabung 1964». Brief vom 19. August 1970.

- 10 Die Ostmauer der Kernburg dürfte schon im 18. Jahrhundert bekannt gewesen sein, da sie als Fundament für die Ostmauer des Stalles diente (vgl. Abb. 3).

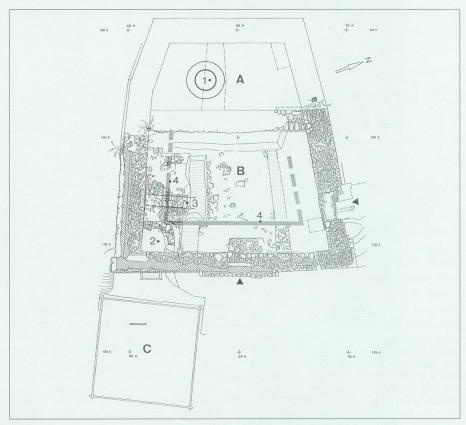
Abb. 5. Grundriss der Kernburg: Der Wohnturm (A) mit Position des nachburgenzeitlichen Kalkbrennofens (1). Der Burghof (B) mit Deponie des Bronzegussabfalls (2), der spätburgenzeitlichen Trockenmauer (3) und dem Drainagegraben (4).

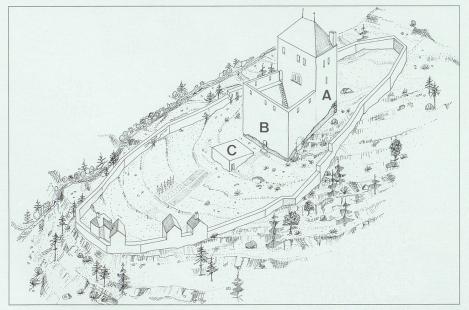
Abb. 4. Rekonstruktionsversuch der gesamten Burganlage, Blick von Osten. Unterhalb der Kernburg (A, B) standen entlang der Umfassungsmauer Wohn-, möglicherweise auch Wirtschaftsgebäude. Zum Vergleich der Dimensionen das Sockelgeschoss des bestehenden Bauernhauses (C).

Mittelpunkt der Anlage war die Kernburg: Gegen den Hang hin erhob sich der Wohnturm; talwärts lag der grosse Hof (Abb. 4). Darunter, auf einer etwa 5 bis 13 Meter tiefer liegenden Terrasse, wurde bereits von Knoll-Heitz eine Umfassungsmauer mit gemauerten Innenbauten nachgewiesen. Funde von Becherkacheln sprechen für Wohn-, möglicherweise auch für Wirtschaftsräume.<sup>13</sup>

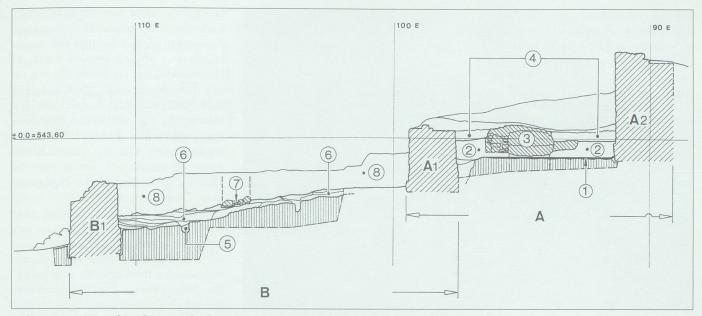
Abb. 6. Stratigraphie des Burghofes (B) und des Wohnturmes (A) gegen Süden.

Zu erkennen ist das Gefälle des Geländes mit deutlich höher liegendem Wohnturm. Befunde im Wohnturm: burgenzeitlicher Benutzungshorizont (1), Versturzschicht (2), nachburgenzeitlicher Kalkbrennofen (3) und Schicht nach Aufgabe des Kalkbrennofens (4). Befunde im Burghof: Pfostenloch für Schutzdachkonstruktion (5), zahlreiche burgenzeitliche Planieschichten (6), spätburgenzeitliche Trockenmauer (7) und Versturzschicht (8). Ostmauer des Burghofes (B1), Ostmauer des Wohnturmes (A1), Westmauer des Wohnturmes (A2).

Nach der Auflassung der Burg wurde das Versturzmaterial im Wohnturm weitestgehend entfernt beziehungsweise für einen etwa 6,5 mal 3,5 Meter grossen und mindestens 2,5 Meter hohen Kalkbrennofen wiederverwendet (Abb. 6, Nr. 3).

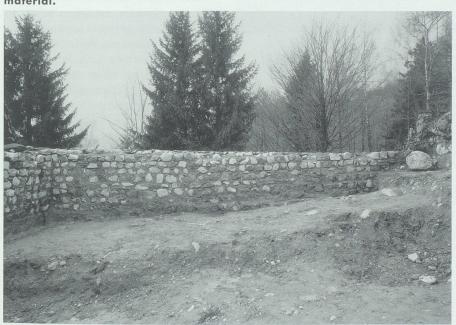
Abb. 7. Innenschale der Südmauer. Im Gegensatz zu den trutzigen Aussenschalen (vgl. Abb. 2) bestehen die Innenschalen aus kleinteiligem Steinmaterial.

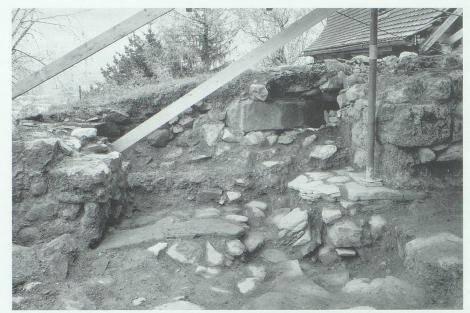
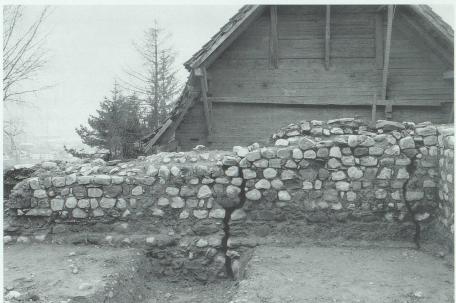
Abb. 8. Auswirkungen eines Erdrutsches, möglicherweise durch ein Erdbeben ausgelöst: Die im Bereich der Türschwelle auseinander gerutschte und abgesackte Ostmauer (oben, Bildmitte). 7 bis 30 Zentimeter breite Vertikalrisse durchziehen die gesamte Dicke der Ostmauer (unten).

Der Grund für die frühe Aufgabe der Burg<sup>20</sup> konnte bisher nicht eindeutig ermittelt werden. Ungewöhnlich waren die 7 bis 30 Zentimeter breiten Risse, die vertikal durch die gesamte Breite der ausschliesslich in Nord–Süd orientierten Mauern verliefen (Abb. 8). Zudem war festzustellen, dass sich die talseitigen Mauern nach aussen neigten und ganze Mauerzüge abgesackt waren. Grund dafür war wohl das Abrutschen des anstehenden Lehms. Die mächtige, einheit-

liche Versturzmasse, die bei Grabungsbeginn im gesamten Burghofbereich lag, zeigt, dass der Einsturz der Mauern durch ein einziges mächtiges Ereignis ausgelöst worden sein muss. Dieses führte im Wohnturm vermutlich zu einem Feuer, das die hölzernen Bauteile zerstörte. Eine plausible Erklärung könnte ein Erdbeben sein, das die Burg entweder direkt tangierte oder die Hangrutschungen auslöste. Das für 1295 schriftlich belegte heftige Erdbeben in der Stadt Chur könnte auch Auswirkungen im Rheintal gehabt haben.21 Die Burg ist nach diesem Ereignis nicht mehr bewohnt worden, da an keiner Stelle Reparaturmassnahmen zu erkennen sind. Möglicherweise ist die Aufgabe der Burg aber auch mit der allgemein auftretenden sozialwirtschaftlichen Veränderung zu Beginn des 14. Jahrhunderts zu verbinden. Damals waren viele Familien des ländlichen Kleinadels aufgrund von wirtschaftlichen Schwierigkeiten gezwungen, ihren gehobenen Lebensstil aufzugeben und ihre Burgen zerfallen zu lassen.<sup>22</sup> Die Zerstörung der Burg wäre dann nur der äussere Anlass für ihre Aufgabe gewesen.

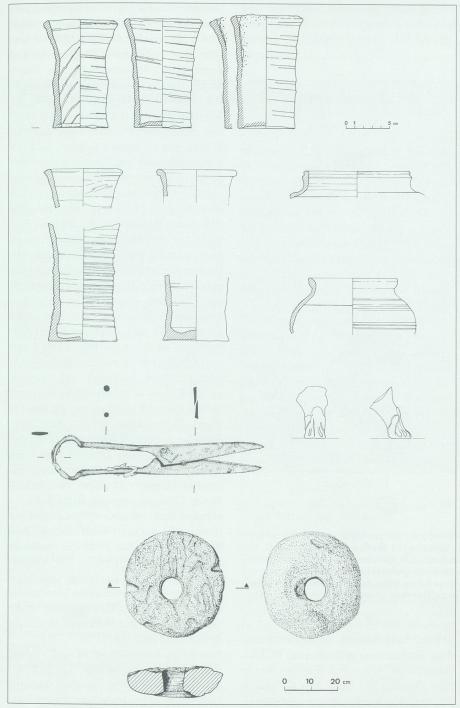
Abb. 9. Fundtafel. 1–4: Becherkacheln «Grabung» Benz, 5–8: Becherkacheln Grabung 1999, 9–11: Geschirrkeramik, 12: Bügelschere, 13: Läuferstein einer Handmühle.

Bei den Grabungsfunden handelt es sich um typische Burgenfunde: Keramik, Metallobjekte und Tierknochen (Abb. 9.1–13; 10.1–4).<sup>23</sup>

Die Ofenkeramik stellt die Hauptfundmenge dar. Im Nordwesten des Wohnturmes barg Benz einen umfangreichen Komplex von Becherkacheln (Abb. 9.1-4). Es handelt sich um 1730 rot und sehr hart gebrannte Fragmente. Die durchgehend ähnliche Form des Randprofils lässt vermuten, dass die Kacheln von einem einzigen Ofen stammen. Im Vergleich mit den fast vollständig erhaltenen Exemplaren kann aufgrund der Summe der vermessenen Rand- und Bodendurchmesser ein Komplex von mindestens 81 Becherkacheln errechnet werden.24 Die 196425 und 2000 gefundenen Kachelstücke (Abb. 9.5-6) unterscheiden sich in der Randgestaltung, dürften dennoch aber etwa zeitgleich entstanden sein. Geschirrkeramik ist selten. Vom Plateaurand stammen ein möglicher Grapenfuss (Abb. 9.11), aus dem Hof etwa 70 zum Teil klein fragmentierte Scherben. Darunter befinden sich das Randstück eines Topfes mit Schulterrillen (Abb. 9.10), ein weiteres mit Binderand (Abb. 9.9) sowie mehrere Fragmente eines sehr dünnwandigen Gefässes mit Ausguss (Abb. 10.1-4). Das aufwändig verzierte Gefäss besitzt Einstichdekor am inneren Rand, Kerbendekor auf der Randleiste sowie waagrechte Rillen am Hals. Zu diesem Gefäss gehörte vermutlich auch ein bislang einzigartiger, volutenartig geformter Henkel mit einem vom modellierten Grat ausgehenden Ritzdekor.

Häufige Funde sind Geschossspitzen mit rhombischem Querschnitt und weidenblattförmigem Blatt.<sup>26</sup> Hinzu kommen zwei Bügelscheren (Abb. 9.12), Messerklingen, Spitzeisen, Eisenringe und Nägel sowie der Läuferstein einer Handmühle (Abb. 9.13) und Glasfragmente. Zahlreich sind auch die Tierknochen, die als Speiseabfall anfielen.<sup>27</sup>

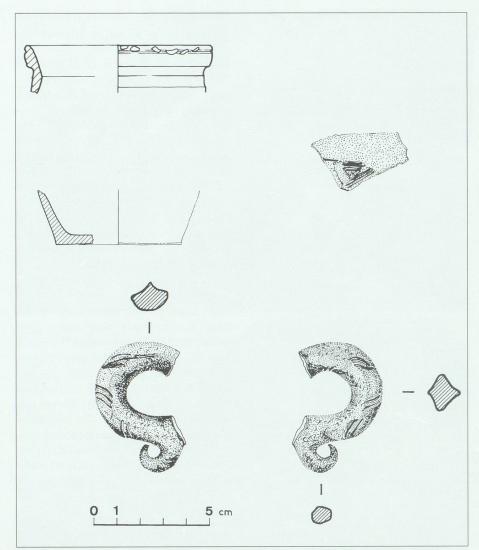
Abb. 10. Fundtafel. 1–4: Dünnwandiges, bauchiges Gefäss mit Ausguss, Einstichdekor am inneren Rand, Kerbendekor auf der Randleiste sowie waagrechten Rillen am Hals. Zu diesem Gefäss gehörten vermutlich auch das Bodenstück (2), das mit Ritzdekor versehene Wandungsstück (3) sowie der volutenartig geformte Henkel mit modelliertem Grat und Ritzdekor (4).
