**Artikel:** Eine Wasserleitung aus Tonröhren in Delsberg

# Eine Wasserleitung aus Tonröhren in Delsberg

Von ALBAN GERSTER

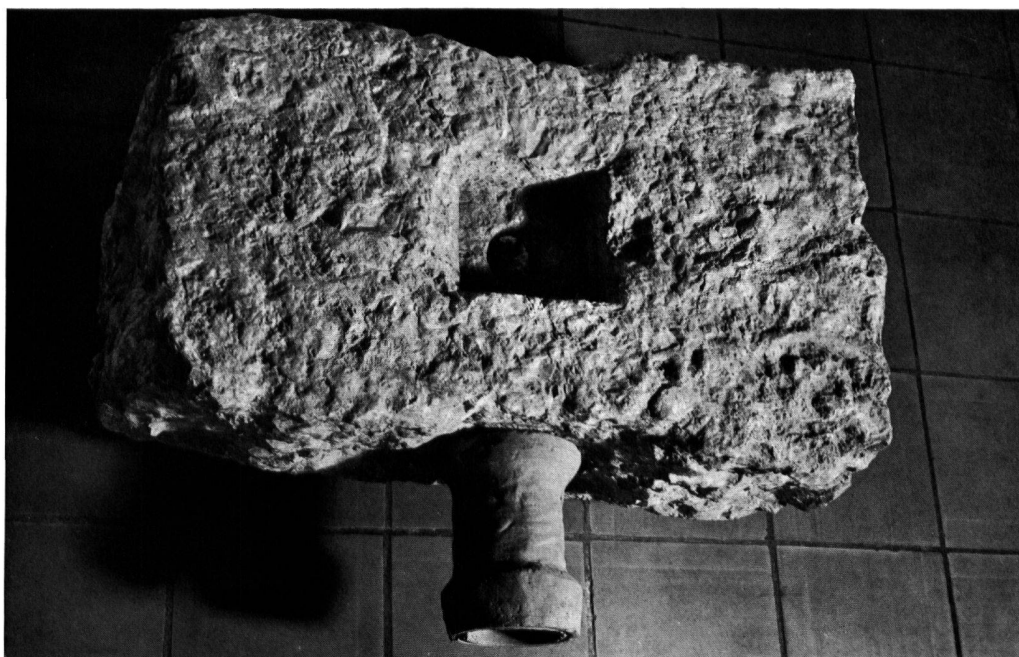
a

Tafel 34a. Kalksteinblock mit durchgeführter Röhrenleitung als Zapfstelle ausgebildet. Ansicht von oben mit verschliessbarer Vertiefung für die Abzwegleitung. Unten Tonröhre – Anschlußstück. (Historisches Museum, Bern)

Ein grösserer, roh behauener Kalkstein darf wohl als Zapfstelle angesprochen werden (Abb. 8 und Tafel 34 a). Die Tonröhrenleitung ist durch den Steinblock hindurchgeführt. In der Mitte befindet sich eine senkrechte Öffnung von 7 cm Durchmesser, in einer quadratischen Vertiefung von 8 cm, die mit einer Stein- oder Tonplatte abgeschlossen werden konnte. Die Tonröhren sind mit einem Zapfen sorgfältig in die runden, seitlichen Anschlussöffnungen von 12 cm Durchmesser eingeführt und sauber abgedichtet. Ein Anschlußstück der Leitung sitzt noch in seinem Zapfenloch, ragt 20 cm aus diesem heraus und besitzt an seinem Ende eine normale Muffe für das nächste normale Leitungsstück. Abb. 8 zeigt eine Ansicht und einen Schnitt durch den Stein, in der Längsachse der Leitung.

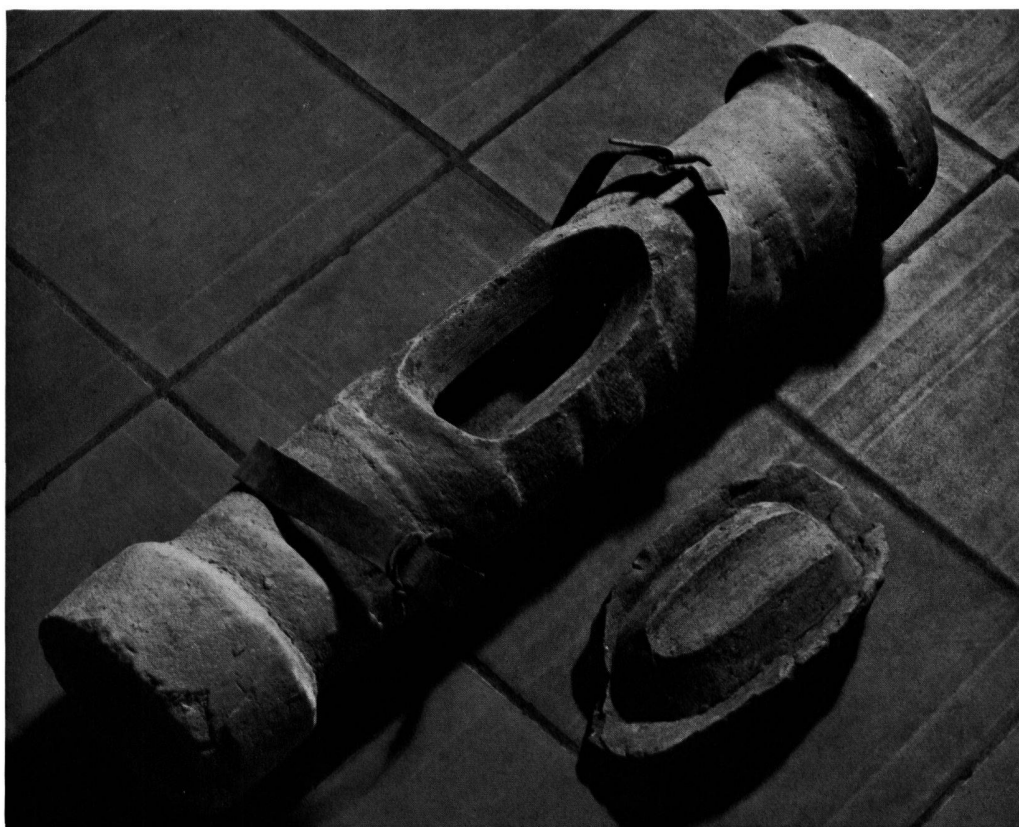
b

Tafel 34b. Vollständig erhaltene Tonröhre mit Reinigungsöffnung, in geöffnetem Zustand. Die zwei Kupferbänder dienten zur Festhaltung des Deckels. Vgl. auch Tafel 35b und Abb. 9. (Historisches Museum, Bern)

Eine vollständig erhaltene Röhre von 62 cm Länge im Historischen Museum Bern weist eine ovale Öffnung auf, die mit einem Tondeckel von 22 cm Länge, dessen Falz genau in die Öffnung passte, verschlossen war. Zwei Kupferbänder von 1,5 × 25 mm Querschnitt, mit je einem massiven Bügel aus Eisen, dienten der Befestigung des Deckels (Abb. 9 und Tafel 34 b). Diese Kupferbänder sind so weich, dass sie satt angezogen werden konnten und daher einen einwandfreien Verschluss darstellen. Die Öffnung diente der Kontrolle der Wasserführung.

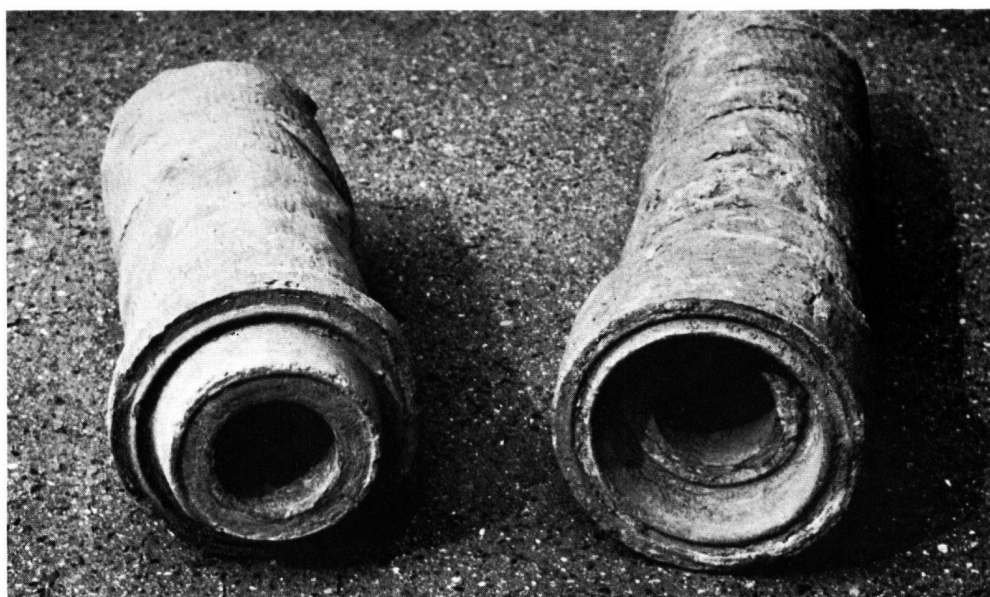
a

Tafel 35a. Zwei Röhrenstücke, links mit Zapfen, rechts mit Muffe. Der Verschluss weist zwei Anschläge auf. Das Zapfenstück links zeigt auf beiden Anschlägen einen ringförmigen Wulst, der in die Rille der Muffe (rechts) genau hineinpasst. (Slg. A. Gerster)

Die Röhren besitzen einen inneren Durchmesser von etwa 5 cm und eine Wandstärke von etwa 35 mm, auf einer Seite einen Zapfen von 25 mm Länge und auf der andern eine kräftige Muffe, die mit einem Spezialmörtel sorgfältig abgedichtet war (Tafel 35a). Das Zapfen- und das Muffenende sind verdickt und weisen einen äusseren Durchmesser von etwa 14 cm auf. Die Muffe besitzt zwei Anschläge, auf welche der Doppelzapfen, wenn die Röhren zusammengestossen werden, genau passt (Abb. 7). Die zwei Anschläge des Zapfens besitzen je eine kleine ringförmige Erhöhung von halbkreisförmigem Querschnitt, die genau in die Ringvertiefungen der Muffe eingepasst sind und die es verhinderten, dass der sehr feine Dichtungsmörtel durch den Wasserdruck ausgequetscht werden konnte. Die Mörtelfuge war nur etwa 2/3 mm stark, so dass die Gewähr für einen wasserdichten Verschluss gegeben war.

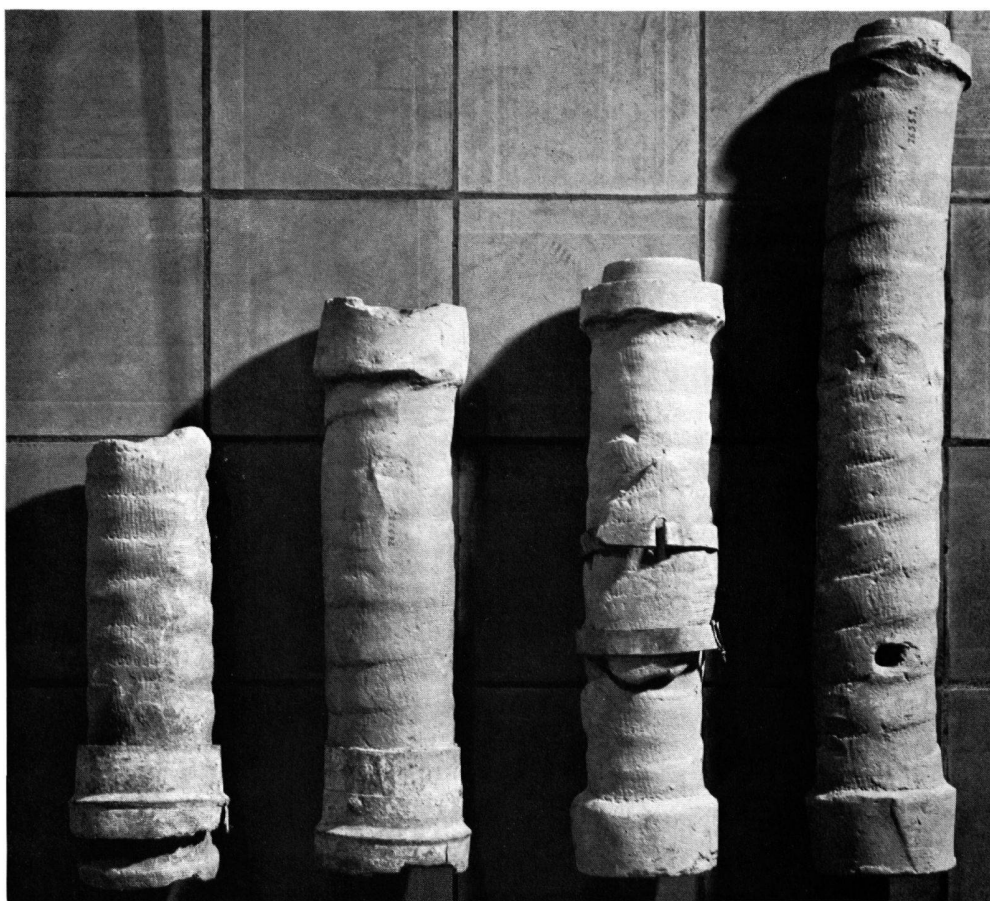
b

Tafel 35b. Vier Tonröhren. Die zwei Stücke links mit Muffenverbindung aus Kupferblech. Die dritte Röhre von links mit Putzöffnung in geschlossenem Zustand mit den zwei Kupferbändern (vgl. auch Tafel 34b). Die Röhre rechts aussen mit kleiner, runder Öffnung für die Entlüftung der Leitung. Alle vier Röhren zeigen Abdrücke einer Stoffumwicklung, durch welche ein zu rasches Trocknen des Rohlings vermieden wurde. (Historisches Museum, Bern)

Neben diesen Spezialstücken besitzt das Bernische Historische Museum noch 2 Rohrstücke, über die der Jahresbericht des Museums folgendes schreibt: «An zwei Tonzylindern kam eine vorzügliche Ausbesserung zutage. Da, wo die Zapfen abgebrochen waren, hatte der römische Handwerker einen Doppelmuff aus Kupfer angebracht und so die schadhafte Leitung wieder instand gesetzt» (Tafel 35 b)<sup>5</sup>.

Die Auffassung, es handle sich bei diesen zwei Röhren um eine Ausbesserung, ist irrig. Wenn die Muffe eines Röhrenstückes abgebrochen war, hätte man die schadhafte Stelle viel einfacher abdichten können. Bei diesen beiden Röhren ist die starre Muffenverbindung aus gebranntem Ton durch eine bewegliche Verbindung aus Kupferblech ersetzt worden. Dies gestattete, die Leitung zu öffnen, durch Herausnahme von zwei ganzen Rohrstücken, ohne dass ein Stück zerstört werden musste. Nach der Reinigung der Leitung konnten die ausgebauten Röhren, mittels der beweglichen Muffe, ohne Schwierigkeiten wieder eingesetzt und abgedichtet werden.
