# Die Ausgrabungen in der reformierten Kirche Hettlingen, Kanton Zürich

von ANDREAS ZÜRCHER, HANSUELI ETTER und PETER ALBERTIN

## I. Archäologische Untersuchungen von ANDREAS ZÜRCHER

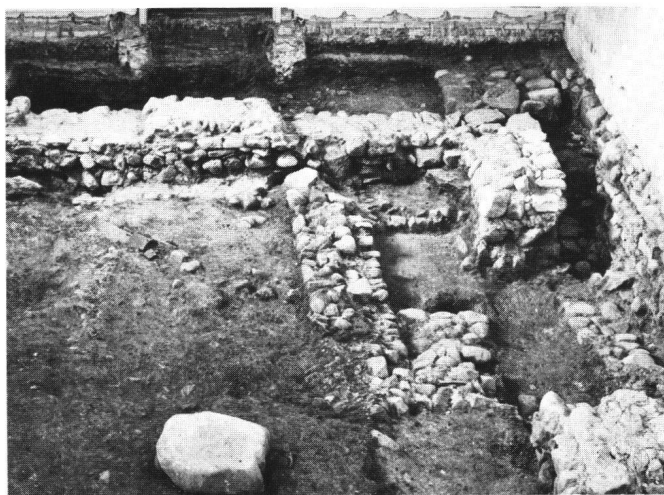
Abb. 1 Römische Befunde im Westteil des Kirchenschiffes.

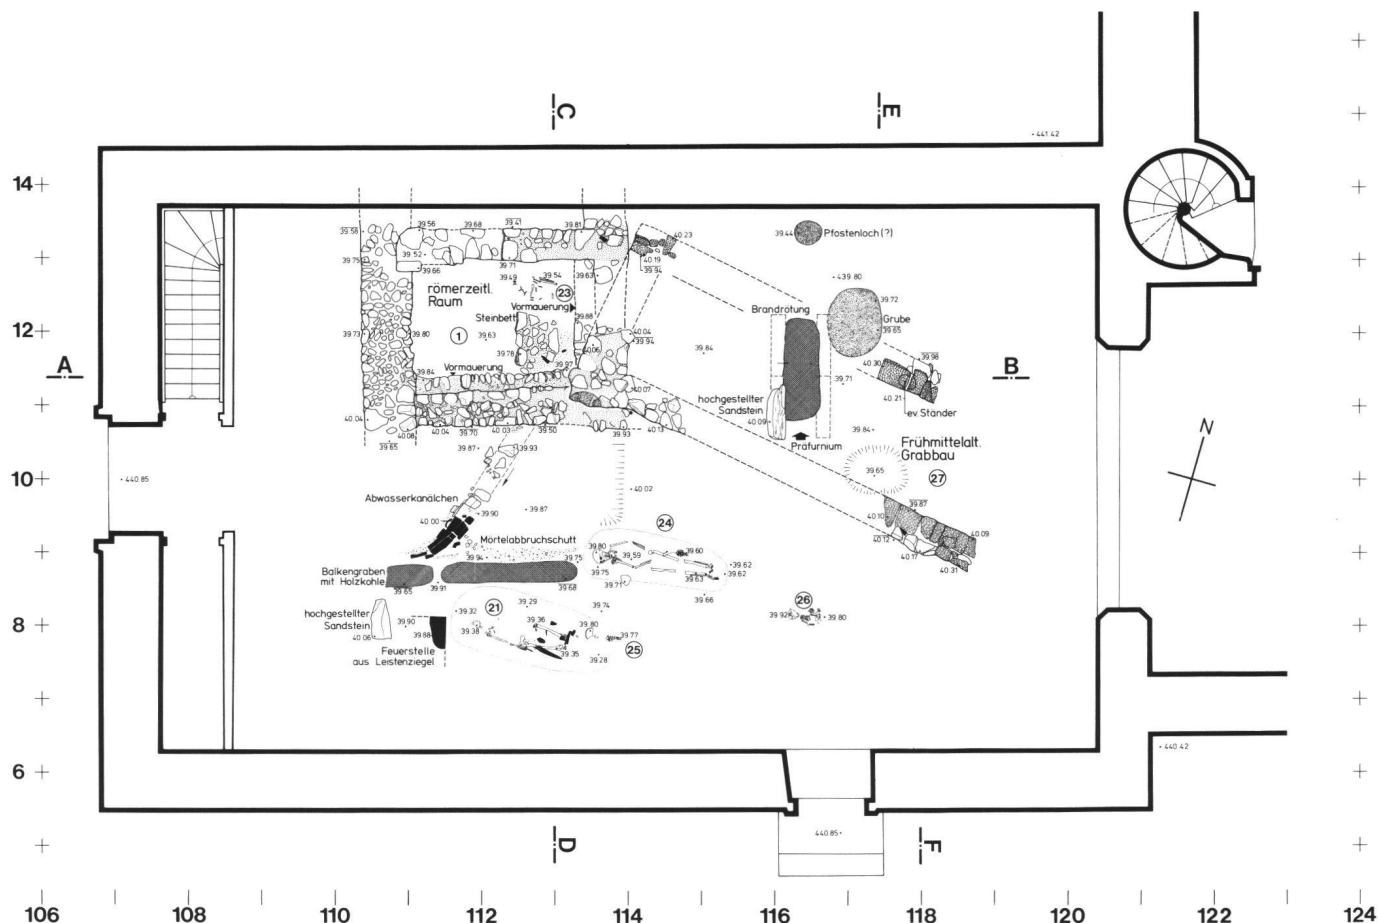
Plan 1 Römische und alamannische Befunde. M 1:100.

### 1 Überreste eines römischen Gebäudes (Pläne 1 und 4.1)

Als Bau- und Gehniveau diente ein rötlichbrauner «Lehmestrich» (gewachsener Boden), dessen Oberfläche zwar festgetreten, aber nicht besonders eben war. Die in der folgenden Beschreibung der Befunde angeführten Einmessungen beziehen sich auf einen für die Ausgrabungen über den Kirchengrundriss gelegten Vermessungsraster (vgl. Pläne 1-3).

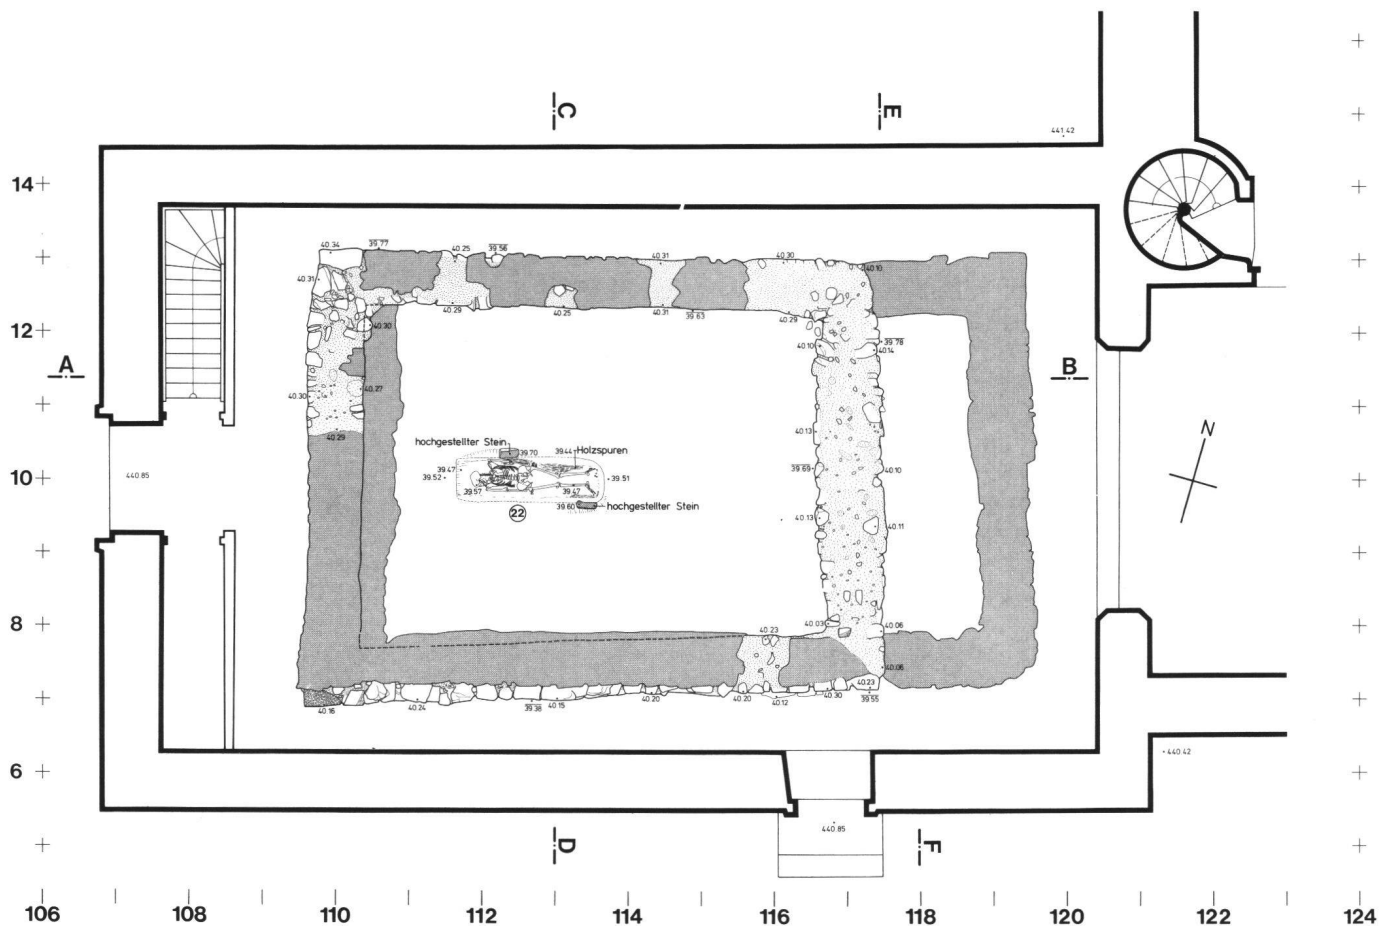
Plan 2 Frühmittelalterliche Kapelle. M 1:100.

Besonders Punkt 7 verdient eine eingehendere Betrachtung. Alle Alamannengräber weisen einen kompakten Erdkern im Innern des Hirnschädels auf, wie dies für Bestattungen *im Freien* üblich ist. Im Schädel von Bestattung 22 dagegen war nur wenig Erde angesammelt, die zudem so locker war, dass eine Einschwemmung aus dem umgebenden Erdreich durch Sickerwasser mit Sicherheit ausgeschlossen werden kann. Dieser Umstand macht es zur Gewissheit, dass die Bestattung 22 *immer überdacht* war. Somit handelt es sich bei ihr um die einzige *Innenbestattung* der ältesten Kapelle (vgl. Plan 2).

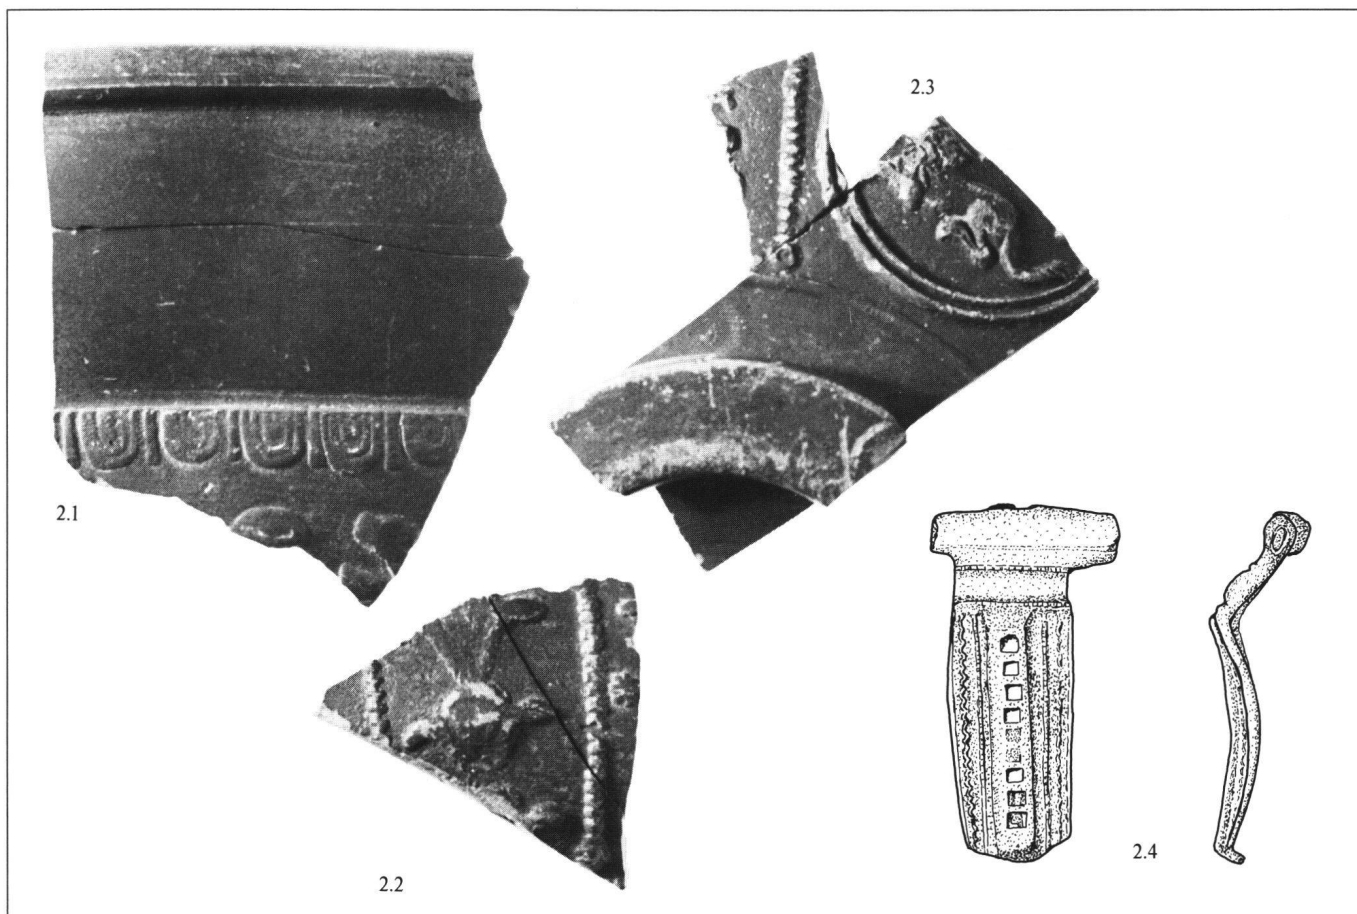
Abb. 2 Römische Kleinfunde: 2.1-3 Fragmente von Terrasigillata-Gefäßen; 2.4 Fragment einer Emailfibel. M 1:1.

Die Datierung der Funde basiert im wesentlichen auf den drei Reliefsigillata-Fragmenten (Abb. 2.1-3). Das Stück Nr. 3 gehört in die 2. Hälfte des 2. Jahrhunderts und Nr. 1 in die 2. Hälfte des 2. oder noch ins frühe 3. Jahrhundert; eine Randscherbe Nr. 5 kann nur mit «ostgallischer Herkunft» bezeichnet werden. Das stark fragmentierte Randstück einer Reibschale vom Typ Dr.45 (Nr. 4) weist auch in die 2. Hälfte des 2. Jahrhunderts.

Nr. 1: 2 Randscherben (anpassend) TS Dr. 37, ostgall./Rheinzaubern. Eierstab vgl. H. RICKEN/CH. FISCHER, *Die Bilderschüsseln der römischen Töpfer von Rheinzabern*, 1963, S. 307, E 44; P. KARNITSCH, *Die Reliefsigillata von Ovilava (Wels, Oberösterreich)*, 1952, Taf. 97, 4 (Art des Cobnertus). Abb. 2.1.

Nr. 2: 2 Wandscherben (anpassend) TS Dr. 37, mittellgall., Ornamente in Metopenfeld. Die Ornamente sind zu schlecht gepunzt, als dass eine Bestimmung vorgenommen werden kann. Abb. 2.2.

Nr. 3: 2 Bodenscherben (anpassend) TS Dr. 37, mittellgall. Wohl des Cinnamus, vgl. F. OSWALD, *Index of figure types on Terra-sigillata*, 1964, Nr. 1421; J.A. STANFIELD/G. SIMPSON, *Central gaulish potters*, 1958, Taf. 159, 23. 2. Hälfte 2. Jh. Abb. 2.3.

Das Fragment einer Emailfibel mit ungeteiltem, breitem Bügel (Typ ETTLINGER 37) wurde in umgelagerten Schichten gefunden. Abb. 2.4.

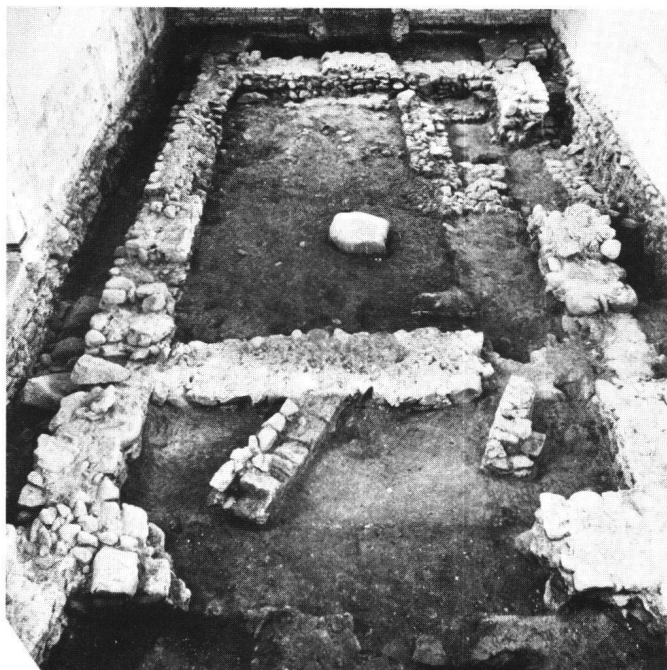
Abb. 3 Frühmittelalterliche Baureste im Ostteil des Kirchenschiffes.

Im Nordostteil des Kirchenschiffes wurden zwei parallele Mauerzüge mit Mauerdicken von je 45 cm angetroffen. Sie lagen nord-west-südost gerichtet, schräg sowohl zu den älteren römischen Bauresten als auch zu den jüngeren Fundamenten der ersten Kapelle. Die Mauern waren einhäuptig gegen eine Erdschicht gebaut, deren Oberfläche als Bauhorizont für die römischen Bauten und mit Sicherheit auch für diese frühmittelalterliche Konstruktion gedient hatte. Auf der Innenseite, wo der Gehhorizont rund 20 cm tiefer lag und noch Spuren eines Mörtelbodens aufwies, war das Mauerwerk sauber aus Tuffquadern gefügt und hauchfein verputzt. Die Hinterfüllung bestand aus Geröllsteinen (Abb. 3).

Wohl im 10. oder im 11. Jahrhundert musste die erste Kapelle einem Neubau weichen. Lediglich Teile ihrer Fundamente fanden wieder Verwendung; so wurden diejenigen der ehemaligen Nord-, West- und Südmauer weiterbenutzt. Nach Osten wurde der Neubau um 2 m erweitert, wobei das Fundament der ersten Ostmauer im Bereich der Chorstufen erhalten blieb. Diese waren jedoch nirgends mit der älteren Ostmauer in Kontakt, vielmehr waren beide Bauelemente durch eine an dieser Stelle rund 15 cm dicke Planie getrennt. Der Verlauf der Nord- und der Südmauer wurde unter geringer Verkürzung der Westmauer leicht korrigiert, so dass der Neubau einen rechteckigen Grundriss aufwies. Seine Ausmasse betrugen innen  $8,4 \times 4,4$  m und aussen  $9,9 \times 5,9$  m (Abb. 3).

Zwischen den Fundamentmauern der ältesten Kapelle und der Nord- bzw. Südfassade der heutigen, grösseren Kirche blieb ein 60–80 cm breiter Erdstreifen stehen (s. Abb. 3; Plan 4.4–4.6). Er war durchwegs ungestört; die Gräber kommen nur im Ostteil vor, östlich der gefassten Eingangspartien. Entlang den Mauerzügen, geostet, waren darin Kleinstkinder bestattet. Weitere Kleinstkinder lagen unmittelbar östlich des Chorabschlusses (Plan 4.4–4.6), der im 10. oder 11. Jahrhundert nach Osten erweitert worden war, und parallel zu diesem, gesüdet, bestattet.

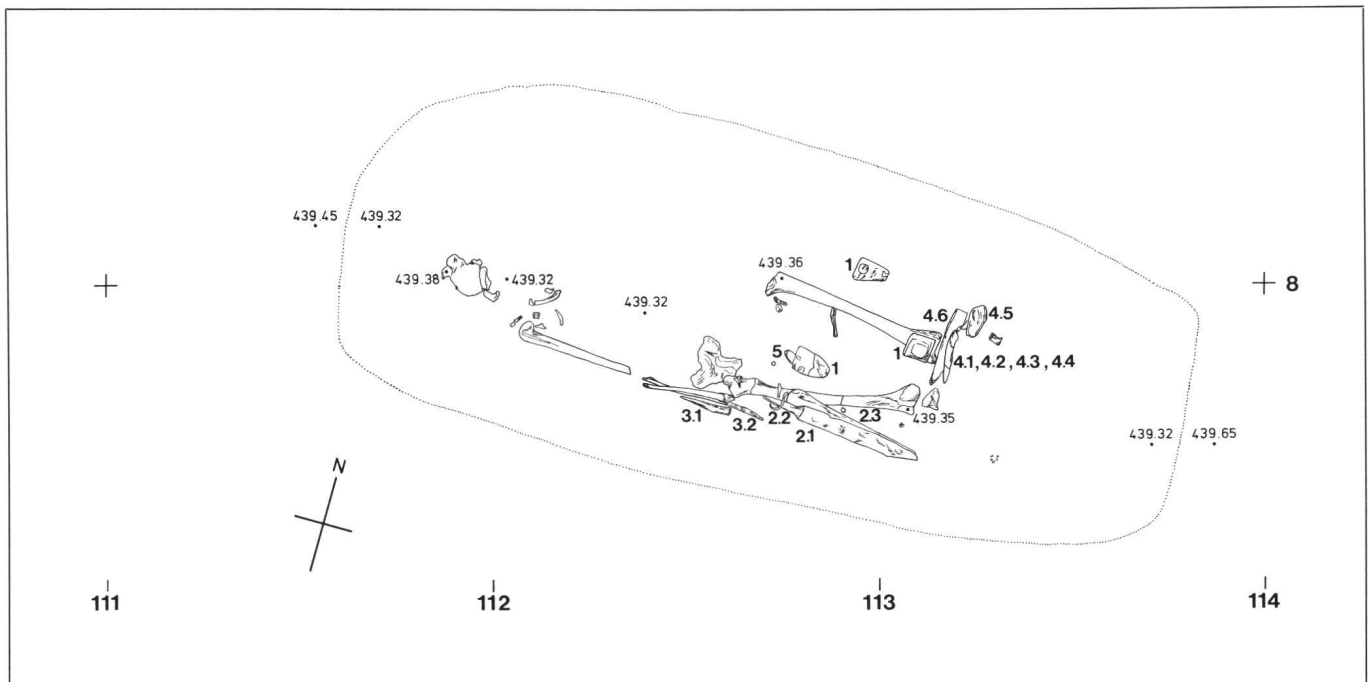
Abb. 5 Frühmittelalterliche Bestattung, Grab 21, mit Beigaben. M 1:20.

Bei Grab 21 handelte es sich um einen vornehmen alamannischen Krieger, der bekleidet und mit seinen Waffen beigelegt worden war (Abb. 5).

Die Grabgrube war 2,2 m lang und 0,95 m breit. Die ursprüngliche Tiefe war nicht mehr zu ermitteln, zeichnete sich die Grube doch erst im Bau- und Gelniveau der römischen Zeit ab.

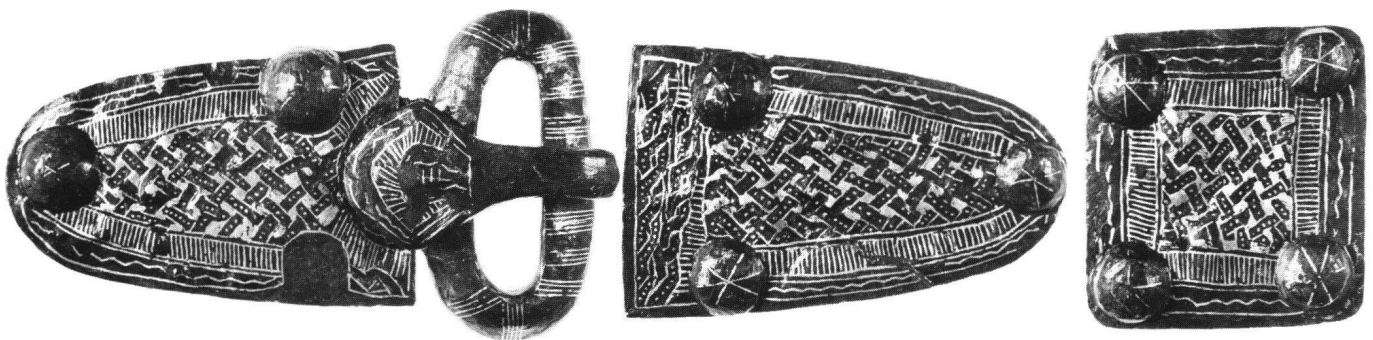
Abb. 6 Alamannische Gürtelgarnitur aus Grab 21. M 2:3.

1. Gürtelgarnitur, bestehend aus Beschläg, Gegenbeschläg und Rückenbeschläg. Die Grundform von Beschläg und Gegenbeschläg ist eine halbierte Ellipse. Beide sind mit drei Niete versehen, wobei beim Beschläg die obere Niete fehlt. Das Rückenbeschläg ist annähernd quadratisch mit vier Niete.

Die Verzierung besteht aus einem vom Winkelband abgeleiteten Geflecht, das als Rapport die zentrale Fläche abdeckt. Es handelt sich dabei um eine monochrome Silbertauschierung mit Punktband und einer in gleicher Technik hergestellten Einfassung mittels Stegband.

Nach MOOSBRUGGER (1967) handelt es sich um ein C-Beschläg vom Typ Bülach und kann in die Zeit um oder kurz nach 650 n.Chr. datiert werden (Abb. 6).

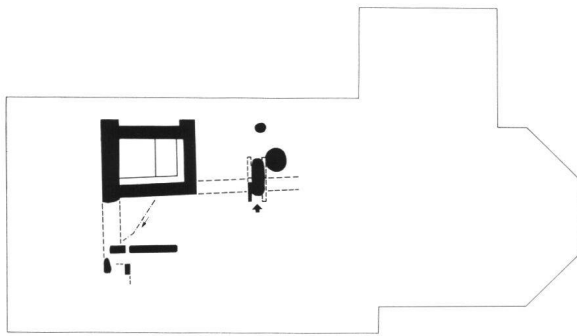
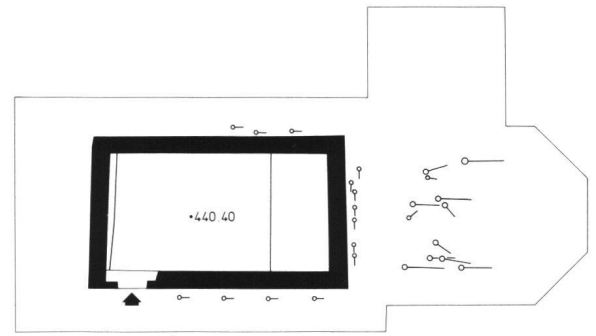
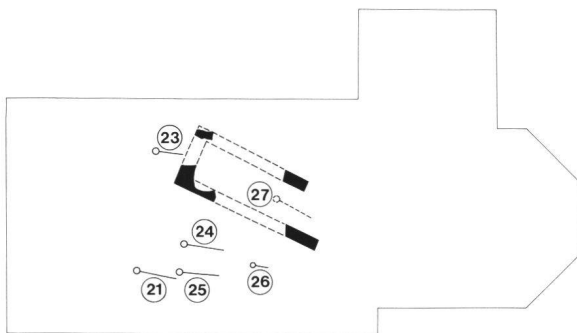
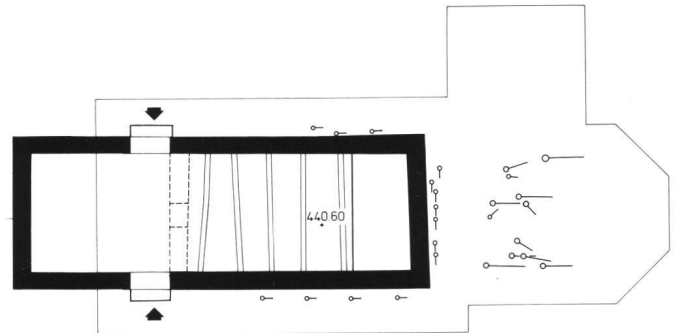
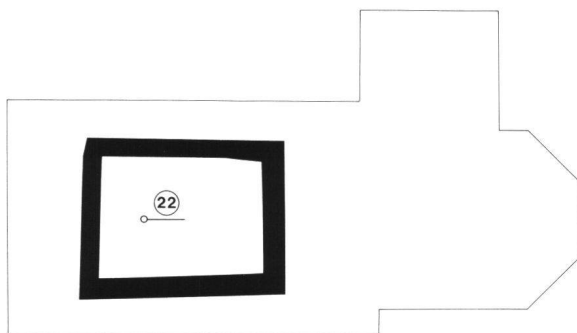
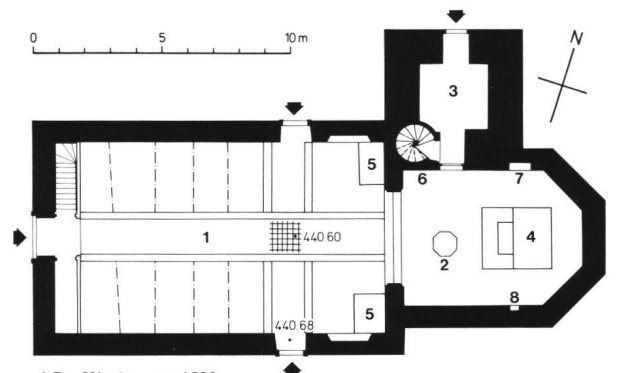
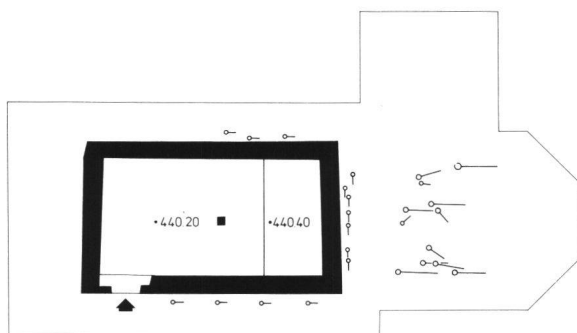
Plan 4 1-7. Bauetappen. M 1:300.

4.1 Römisch

4.5 Kapelle nach dem Brand

4.2 Alamannisch

4.6 Erweiterung der Kapelle

4.3 Frühmittelalterliche Kapelle 8. Jh.

4.7 Kirche vor 1523

4.4 Hochmittelalterliche Kapelle 10./11. Jh.

Das gut auf die Längsachse der Kirche ausgerichtete Grab liegt geostet mit dem Fussende etwa in der Kapellenmitte (Plan 4.3). Die Grabgrube ist grosszügig ausgehoben. Ihr Grundriss ist annähernd rechteckig. Je im Bereich des rechten Ellenbogens und des linken Fusses ist ein roher aufgekippter Sandstein hingestellt worden. Die Grubenbreite misst maximal gegen 80 cm, die Länge um 205 cm. Auf der Grabsohle fanden sich im Bereiche ab der Mitte des rechten Oberarmes bis zum untern Ende des rechten Unterschenkels sowie unter der linken Hand grössere, zusammenhängende Flächen von Holzresten mit dem Faserverlauf in der Längsrichtung des Grabes. Es handelt sich wohl um letzte Überreste eines Holzbrettes, auf dem der Tote ins Grab gelegt worden ist. Die Brettbreite betrug mindestens 55 cm, die Länge 177 cm.

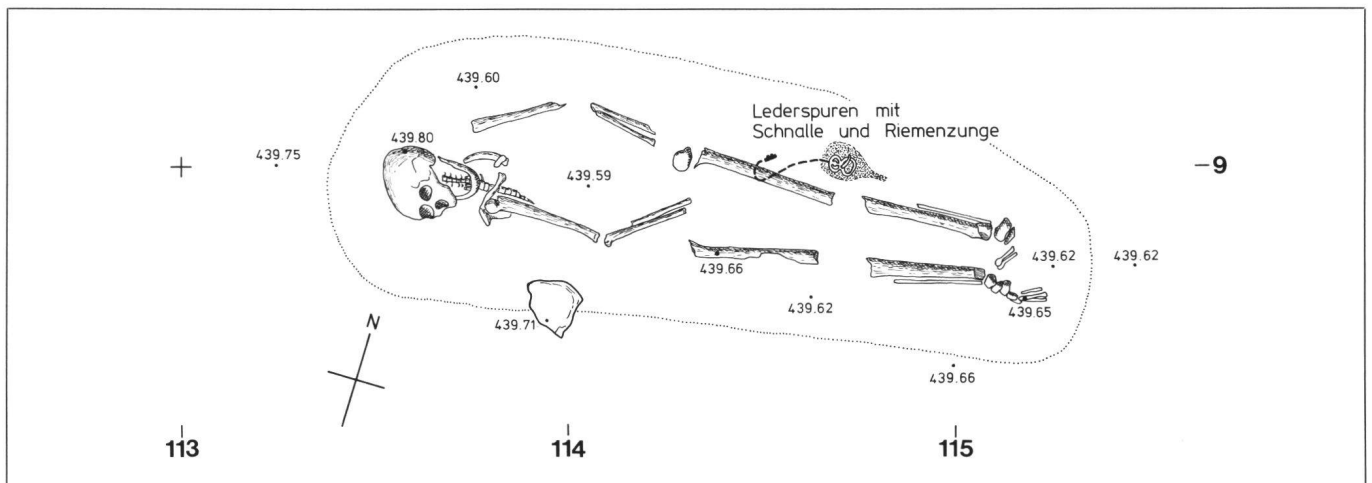
Abb. 8 Frühmittelalterliche Bestattung, Grab 24, mit Beigaben. M 1:20.

Einzig im Grab 24 liegt ein Schädel vor, der anthropologische Aussagen zulässt (Abb. 8). Er ist lang und mittelbreit (dolichokran) sowie mittelhoch (chamaekran), das Obergesicht, wie die knöcherne Nase, hoch und schmal, die knöchernen Augentrichter hoch und breit, die minimale Stirnbreite, wie der Unterkiefer, mittelbreit, das Scheitelprofil hoch- und mässig stark gewölbt, mit deutlicher Absetzung der Oberschuppe am Occipitale (knöcherner Chignon). Der Schädelumriss von vertikal ist ovoid, und die Kontur von occipital ist weder betont haus- noch kreisförmig (Tab. 2, vgl. auch ETTER, 1982).

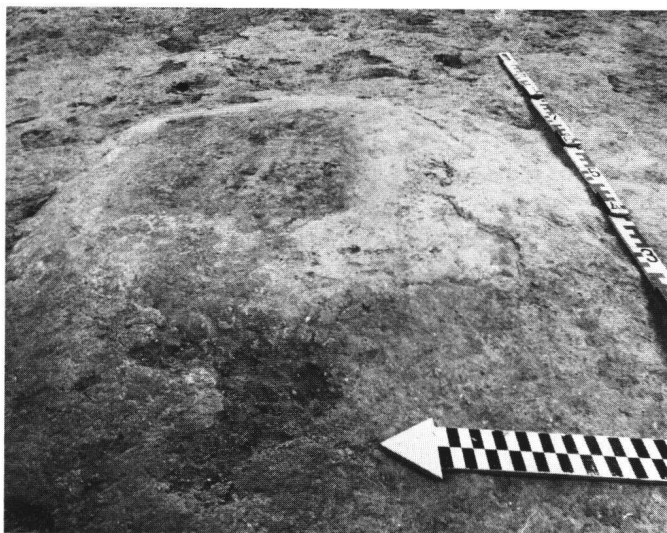
Abb. 12 Unterlagskonstruktion für eine Holzsäule.

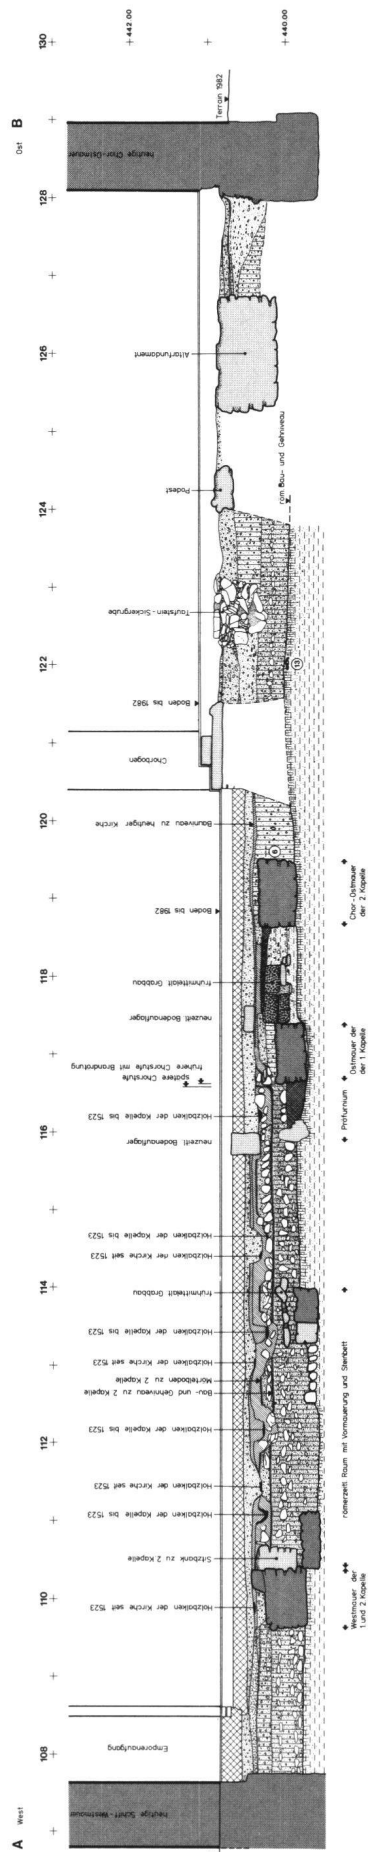
Plan 7 Profil EF. M 1:100.

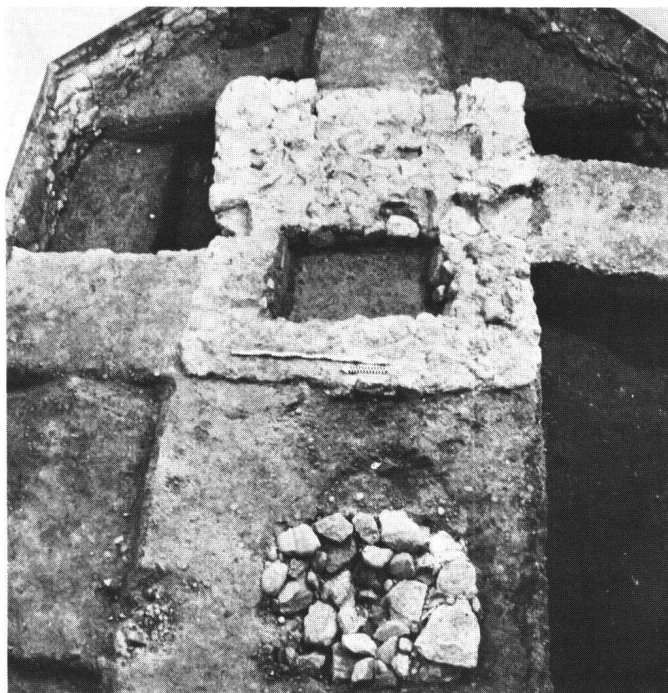
Abb. 14 Gotischer Altarsockel mit Fundament für ein Podest; davor die Sickergrube eines Taufsteines.

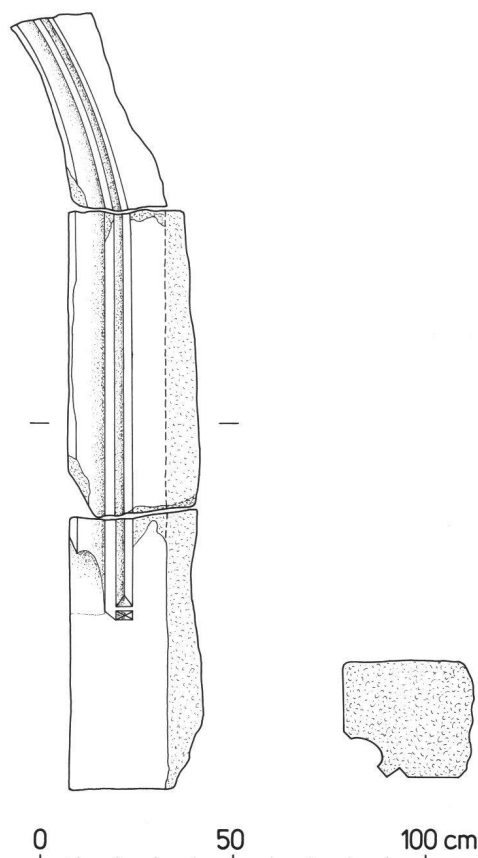
Abb. 15 Als Spolien verwendete gotische Gewändeteile. M 1:20.

Soweit erkennbar gehörten auch eine Nord- und eine Südtüre, je etwa 8,80 m von der Westwand entfernt, zum ursprünglichen Bestand der Kirche. Die Fenster waren ehemals, zumindest im Chor, mit gotischem Masswerk ausgestattet, und das Westportal zeigte gotische Gewände (Abb. 15).
