# Die Restauration des Seehofs in Küsnacht

Zeitschrift: **Schweizer Ingenieur und Architekt**

Band (Jahr): **97 (1979)**

Von Heinrich R. Schollenberger, Küsnacht

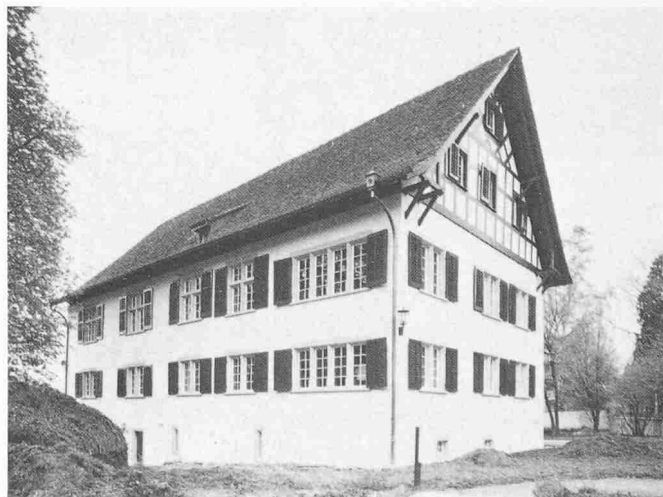
Nach der Restaurierung

Heute steht der Seehof wieder in alter Pracht da, den gefundenen Putzresten entsprechend in lichtem Rosa. Das Leben ist wieder eingezogen, eine neue Lehranstalt dient der Öffentlichkeit, und die Gemeinde hat ihren geselligen Treffpunkt.
