Sanierung von staatlichen Liegenschaften in der Basler Altstadt

Von Carl Fingerhuth, Joseph Schüpfer, Alfred Wyss, Alexander Schlatter und Hans Niederer, Basel

1976 stimmte der Grosse Rat des Kantons Basel-Stadt dem Umbau und der Sanierung von vierzig Altstadtliegenschaften zu und ermächtigte den Regierungsrat, zur Finanzierung dieses Vorhabens Hypotheken bis zum Maximalbetrag von 35 Mio Franken aufzunehmen. Heute sind diese Arbeiten weitgehend abgeschlossen. Im folgenden Beitrag wird über Erfahrungen bei der Durchführung dieser Aufgabe berichtet.

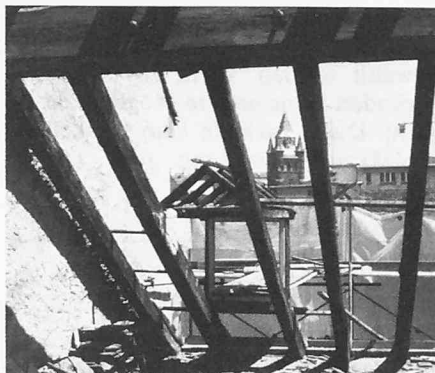
Auch bei den Dachstühlen wurde versucht, möglichst viel der vorhandenen Substanz zu retten
