Autor(en): **Baertschi, Pierre**

Zeitschrift: **Heimatschutz = Patrimoine**

Restaurer le patrimoine moderne

## Comment définir des règles applicables ?

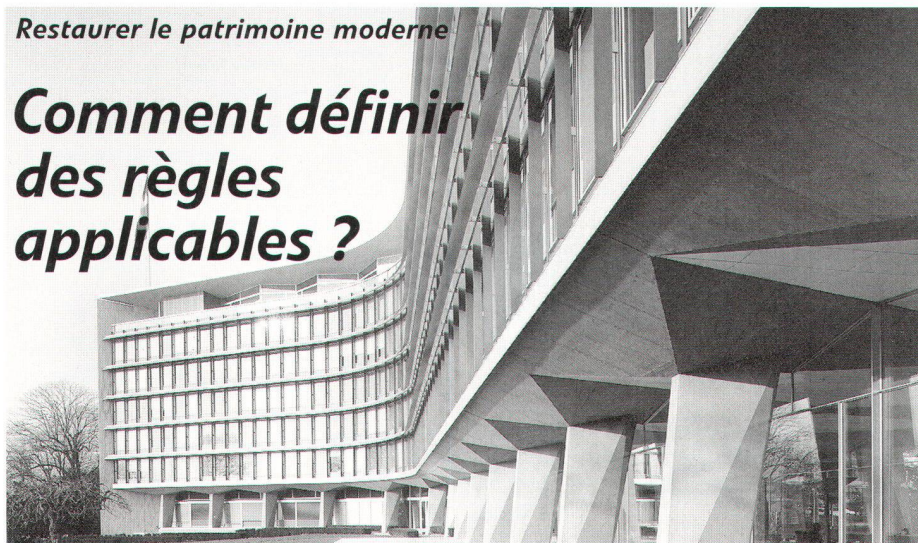
Der 1959-60 von Tschumi & Burckhardt erbaute Hauptsitz der Nestlé in Vevey gehört zu den ersten modernen Bauten der Romandie, die kürzlich renoviert wurden. (Bild R.Gindroz)

*Le siège de Nestlé à Vevey qui fut construit en 1959-1960 par Tschumi & Burckhardt fait partie des premiers bâtiments modernes de Romandie ayant récemment fait l'objet d'une rénovation*

En Suisse romande, le premier cas significatif de restauration d'un immeuble témoin du patrimoine moderne et posant des problèmes de ce type a été celui de l'immeuble abritant le siège de Nestlé à Vevey. Construit en 1959-1960 par les architectes Jean Tschumi & Burkhardt, cet édifice comportait des éléments de façades industrialisés qui donnaient des signes de fatigue et qui ne répondaient plus aux besoins actuels. Le remplacement de ces éléments fut entrepris avec grand soin sous la conduite du bureau d'architectes Richter et Dal Rocha. Le prix rapporté au m<sup>2</sup> de la façade (environ 1'600.- Fr./m<sup>2</sup>) fut bien entendu plus onéreux qu'un remplacement qui aurait été exécuté selon les standards et gammes de productions actuels. Au terme des travaux, l'aspect extérieur de l'édifice demeurait presque inchangé, les dimensions des profils et surfaces vitrées étant quasiment identiques. L'immeuble fut inscrit à l'inventaire par le Service vaudois des monuments historiques.

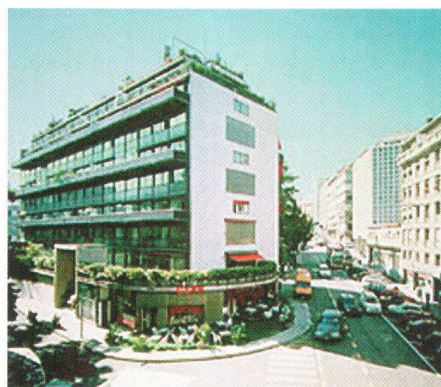
1931-32 von Le Corbusier und Pierre Jeanneret erstellt: das Haus Clarté in Genf. (Archivbild)  
L'immeuble Clarté à Genève édifié en 1931-1932 par Le Corbusier et Pierre Jeanneret (Archiv)

Un autre bâtiment exceptionnel pose un problème de restauration d'envergure. Il s'agit de l'immeuble «Clarté», édifié en 1931-1932 à Genève par les architectes Le Corbusier et Pierre Jeanneret en collaboration avec l'entrepreneur Wanner. L'immeuble remis en état il y a une trentaine d'années a urgemment besoin d'une nouvelle campagne de restauration. Si les travaux conduits à l'époque ont permis à l'édifice de conserver une bonne part de son caractère d'origine, aujourd'hui se pose un problème lancinant suite à la mise en faillite de l'un des propriétaires. Ce dernier possédait plus de la moitié des parts de l'immeuble, lequel est entré depuis plusieurs années en régime de copropriété. Une mise aux enchères de ces lots est donc programmée par la Fondation de valorisation des actifs de la Banque

Malgré un classement du bâtiment comme monument historique intervenu en 1986, cet état de propriété a rendu difficile l'engagement de travaux de restauration d'un coût de plusieurs millions. Toutefois, grâce à une action concertée, un projet de restauration a été finalement élaboré et son développement est en cours. L'intérêt architectural du bâtiment, qui constitue à l'évidence un patrimoine non seulement d'intérêt national, mais également international, impose en effet un strict respect des états et matériaux d'origine, ainsi qu'une adhésion des actuels et futurs habitants à cet objectif de sauvegarde.

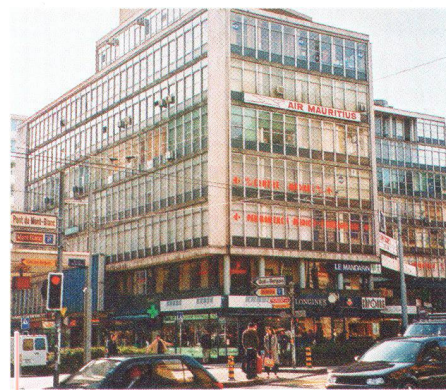
Hauptfassade des 1951-54 entstandenen Mont Blanc-Zentrums von Joseph Saugey. (Bild A. Kern)  
La façade principale du centre Mont Blanc réalisée de 1951 à 1954 par Joseph Saugey (photo A. Kern)

Un autre cas analogue est le complexe Mont-Blanc Centre à Genève, qui abrite notamment la salle du cinéma Plaza.

Après diverses étapes jalonnées notamment par la délivrance d'un permis de construire autorisant un remplacement des façades, une demande de classement déposée par la Société d'Art public genevoise et un arrêté de classement pris au cours du mois de mars 2004 – une décision contestée par le propriétaire – l'intervention sur l'enveloppe du bâtiment a finalement consisté en un remplacement des éléments de façades. Le corps principal du complexe a été édifié entre 1951 et 1954 par l'architecte Joseph Saugey. Ces éléments de façades en aluminium et verre développés à l'époque en partenariat avec Alusuisse étaient les premiers de ce type à avoir été construits dans notre pays.
