# Das Überwerfungsbauwerk Nord und der Tannwaldtunnel der Schweizerischen Bundesbahnen in Olten

Autor(en): **Heini, Karl / Müller, Theodor**

Zeitschrift: **Schweizer Ingenieur und Architekt**

Band (Jahr): **98 (1980)**

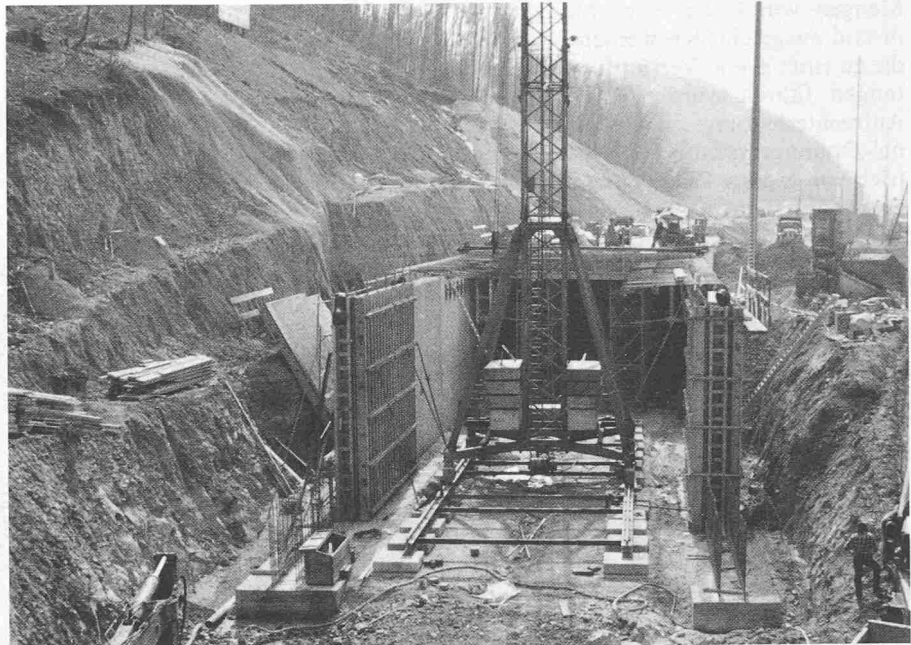
Bild 11. Bau des Tunnels in der Hangstrecke, links oben die z.T. im Kriechen befindlichen Zonen des Überdeckungsmaterialies

Der Bau der Hangstrecke konnte dank der unerwartet hohen Standfestigkeit der anstehenden Felsschichten ohne grössere Probleme durchgeführt werden. Mit Ausnahme einer örtlich zerklüfteten Partie waren keine Sicherungsmassnahmen notwendig. Zur Vermeidung einer Durchnässung und damit Aufweichung der Fundamentszone wurde der Fundamentaushub etappenweise erst unmittelbar vor dem Einbringen des Unterlagsbetons vorgenommen (Bild 11).

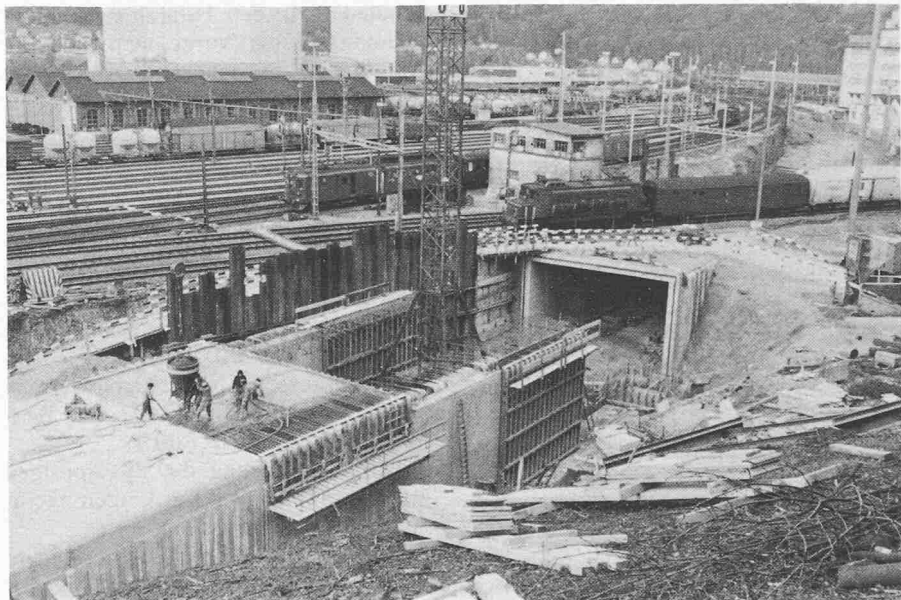
Bild 12. Tannwaldtunnel, vor dem Zusammenschluss mit dem Überwerfungsbauwerk
