# Brückenabdichtungen

Zeitschrift: **Schweizer Ingenieur und Architekt**

Band (Jahr): **98 (1980)**

Von Friedrich Kilcher, Solothurn

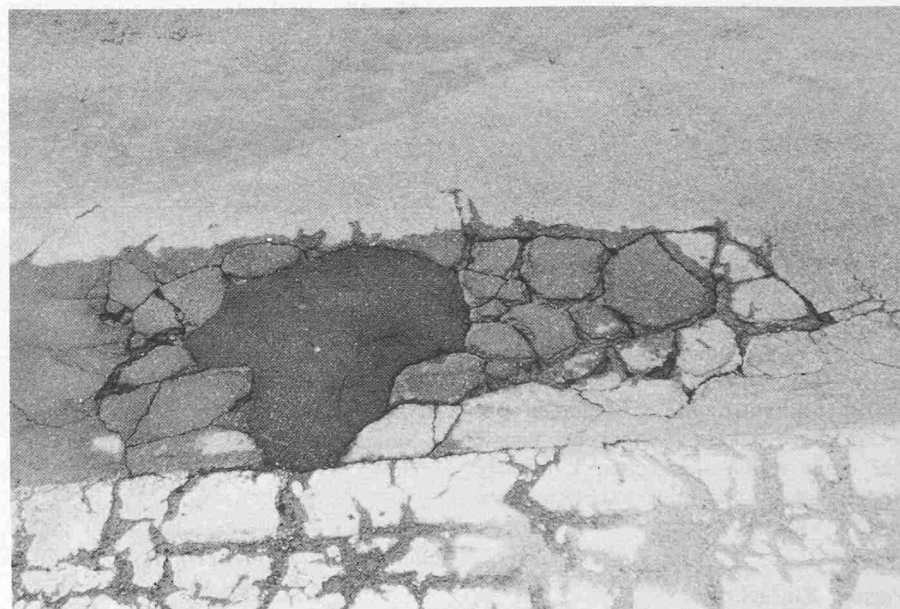
Bild 5. Durch nachgiebige (weiche) Unterlagen wurde dieser Walzasphalt nach wenigen Wintern zerstört

Die Abdichtung darf nicht allzu dick, elastisch und gleichzeitig sehr weich sein. Der Fahrbelag wird im Winter spröde und würde auf der weichen Unterlage zerbröckeln. Umgekehrt würde auf einer weich-plastischen Unterlage der Belag im Sommer «schwimmen» (Bilder 5 und 6).

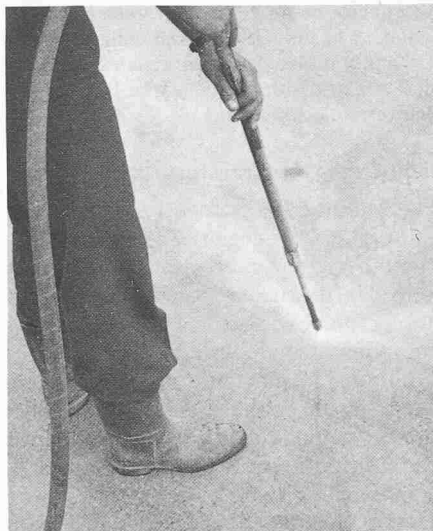
Bild 9. Reinigung der Betonoberfläche mit Hochdruckwasserstrahl (750 bar)

- der optimale Reinigungseffekt liegt zwischen 750 und 1000 bar Wasserdruck,
- die Zementschlämme wird vom Kernbeton weggerissen und fortgespült. Die Betonporen werden geöffnet. (Im Gegensatz zu allen anderen Reinigungsmethoden, bei denen Betonstaub in die Poren gepresst, gewischt oder geschlagen wird.)
