# Restaurierung der Pfarrhauser von Aetingen und Büren (SO)

#### RESTAURIERUNG DER PFARRHÄUSER VON AETINGEN UND BÜREN (SO)

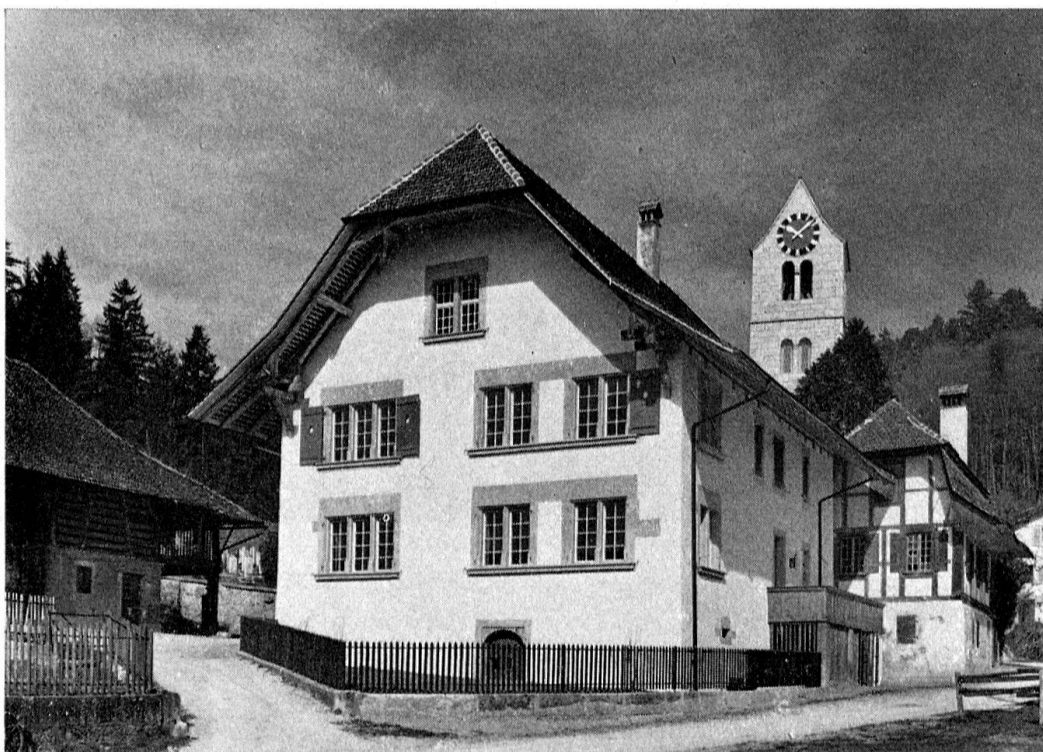
Das eine befindet sich in *Aetingen* im reformierten Bucheggberg. Es ist insofern ein Kuriosum, als der Unterhalt seit der Reformation der bernischen Regierung obliegt. Das Gebäude weist noch einige neugotische Stilelemente aus dem Ende des 16. Jhs. auf und erhielt 1654 die Formen eines breitbehängigen, barocken Landhauses mit schön gehauenen Tür- und Fenstergewänden aus Sandstein und offenem Dachsparrenwerk. Die verschalte Doppellaube an der Ostseite ist die einzige spätere Zutat, die störend in Erscheinung trat. Mit der Pfarrscheune, dem Stöckli und der dahinter aufragenden Kirche bildet das Pfarrhaus einen imponierenden, in sich geschlossenen Kirchenbezirk, der in solothurnischen Landen einzigartig ist. Leider wurde das Gebäude in den letzten Jahrzehnten arg vernachlässigt, und die Kirchgemeinde sah beim jetzigen Pfarrwechsel in einem totalen Abbruch den einzig vernünftigen Ausweg. Sie wollte das neue Pfarrhaus hinter die Kirche bauen und so den Blick von der Hauptstraße auf Gotteshaus und Glockenturm freigeben. Es gelang jedoch, die Aetinger davon zu überzeugen, daß das Pfarrhaus zwar «zerwohnt», ja trostlos aussehe, in der Substanz aber gesund und reparierbar sei und daß damit gleichzeitig eine selten schöne und sicher in die Landschaft gestellte Baugruppe gerettet werden könne. Der Kanton Bern übernahm die Bauleitung und die eigentlichen Wiederherstellungskosten. Die Eidg. Kommission für Denkmalpflege und der Kanton Solothurn beteiligen sich mit gleichgroßen Beiträgen an den Kosten, mit der Bedingung, daß die gesamte kirchliche Anlage nach und nach restauriert werde.

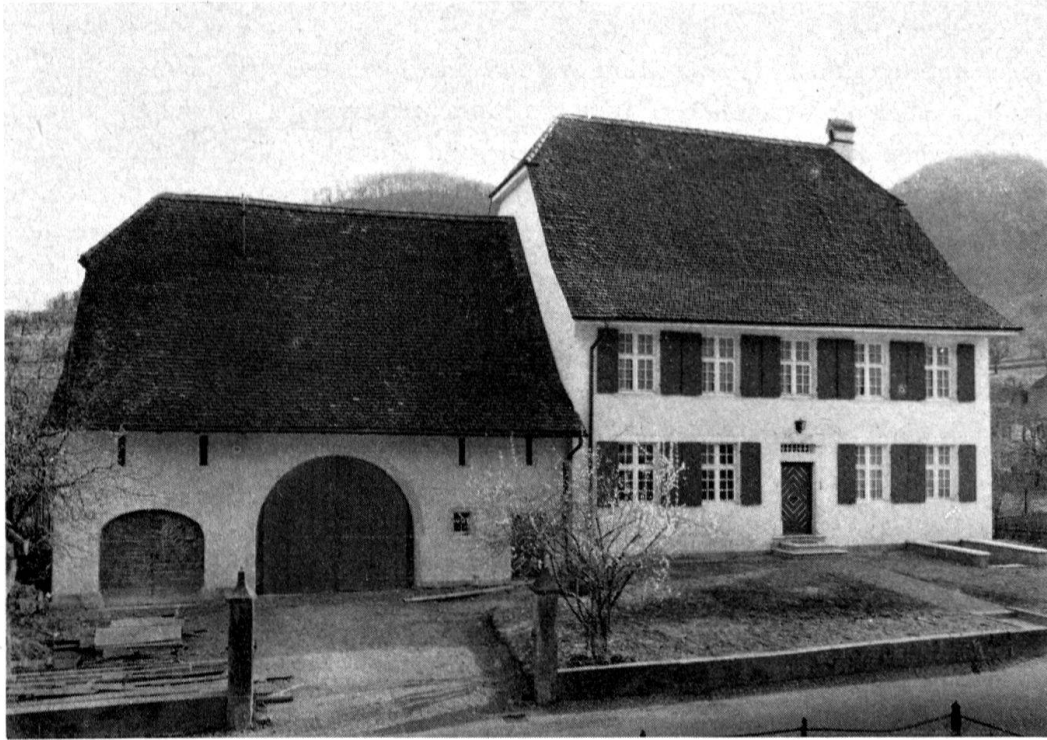
Das andere Pfarrhaus befindet sich im entgegengesetzten, katholischen Teil des zerrissenen Kantonsgebietes, in *Büren* bei Liestal. Das Dorf Büren ist am Osthang des Dorneckberges herrlich in eine Mulde eingebettet. Die eng gereihte Siedlung wird überragt von der Kirche und vom mächtigen Pfarrhaus, das in den Formen des herrschaftlichen Bauernhauses des 18. Jhs. an der Dorfstraße steht.

Das imposante Gebäude wurde 1727 nach den (noch erhaltenen) Plänen des Schanzenspektors FORTIER errichtet. Einer Reihe von andern Gebäuden in der Umgebung diente das Bürener Pfarrhaus als Vorbild. Der Wohnteil ist mit 5 Fensterachsen symmetrisch angeordnet und von einer etwas niedrigeren, gemauerten Scheune begleitet. Außer den vorzüglichen Proportionen weist er als Besonderheit im Obergeschosse Tönnchendecken auf, kleine Tuffgewölbe, die zwischen hochkant gestellte Balken eingespannt sind. Der Bau blieb während mehr als zweihundert Jahren sozusagen unverändert, aber auch ohne besondere Pflege, bestehen. Es brauchte viel Überredung, bis die Kirchenbehörden zur Einsicht kamen, daß ihnen – bei gleichem Kostenaufwand – mit dem alten, den modernen Bedürfnissen angepaßten Pfarrgebäude mehr gedient sei, als mit einem vollständigen Neubau. Die Mithilfe der Eidg. Kommission für Denkmalpflege und die ausgezeichnete Bauleitung sicherten der Restaurierung einen vollen Erfolg. Auch die grimmigsten Gegner dürften heute bekehrt sein. Damit ist eines der stolzesten Pfarrhäuser der solothurnischen Landschaft nicht nur gerettet, sondern zum Beispiel sorgsamer Pflege geworden.
