# Eine alte bäuerliche Hausform in der Nordostschweiz

Autor(en): **Gschwend, Max**

Zeitschrift: **Unsere Kunstdenkmäler : Mitteilungsblatt für die Mitglieder der Gesellschaft für Schweizerische Kunstgeschichte = Nos monuments d'art et d'histoire : bulletin destiné aux membres de la Société d'Histoire de l'Art en Suisse = I nostri monumenti storici : bollettino per i membri della Società di Storia dell'Arte in Svizzera**

Band (Jahr): **20 (1969)**

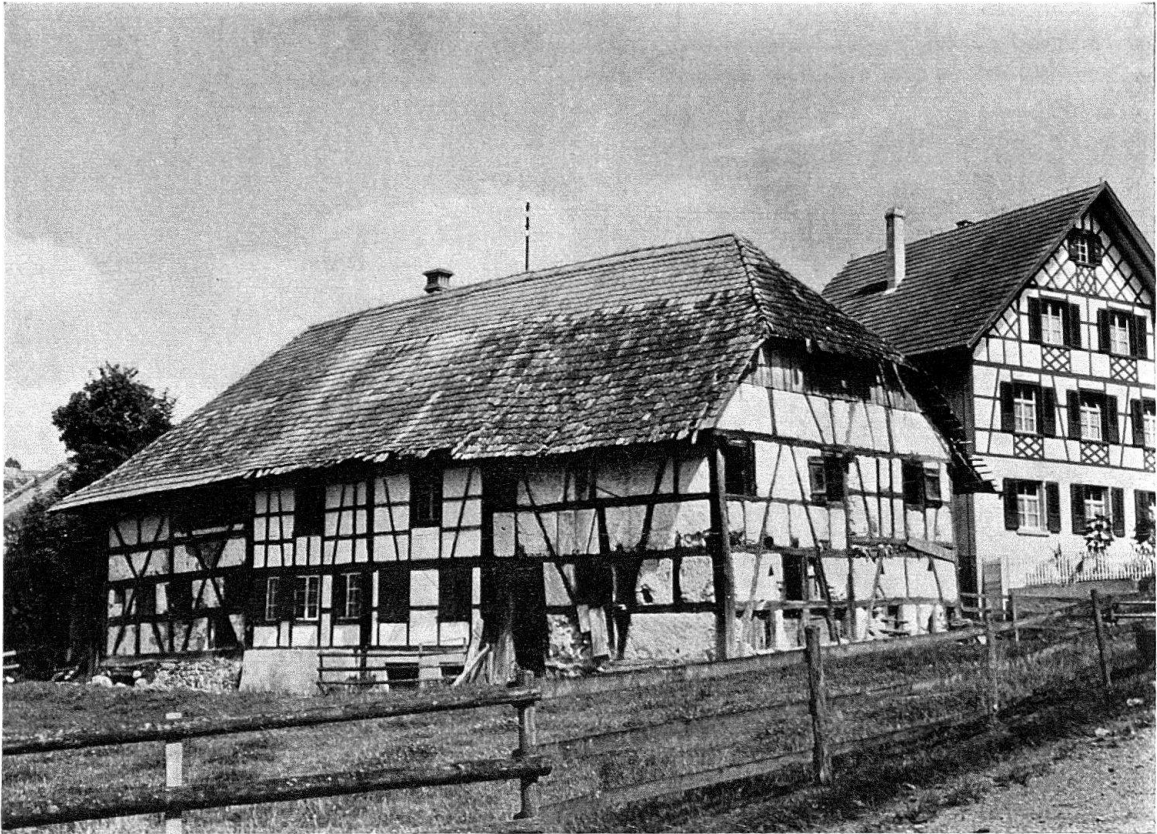
Abb. 1. Vielzweckbau in Fachwerk-Bauweise mit Walmdach, im Wirtschaftsteil rechts sind durchgehende Ständer und Langstreben sichtbar. Ueßlingen TG

Ein Blick auf Abb. 1 zeigt das bemerkenswerte Haus, das vor allem in seiner Dachform aus dem gewohnten Rahmen fällt.

Das vor uns stehende Haus ist ein *Vielzweckbau in Fachwerk-Bauweise* (Abb. 1). Die Ständer stehen auf eichenen Schwellen und gehen durch beide Geschosse durch. Nach der Terminologie der Konstruktionen an deutschen bürgerlichen Fachwerkbauten wäre dies deswegen ein Ständerbau. Im bäuerlichen Hausbau unseres Landes müssen wir aber den Begriff «Ständerbau» auf jene Bauten beschränken, bei denen das hölzerne

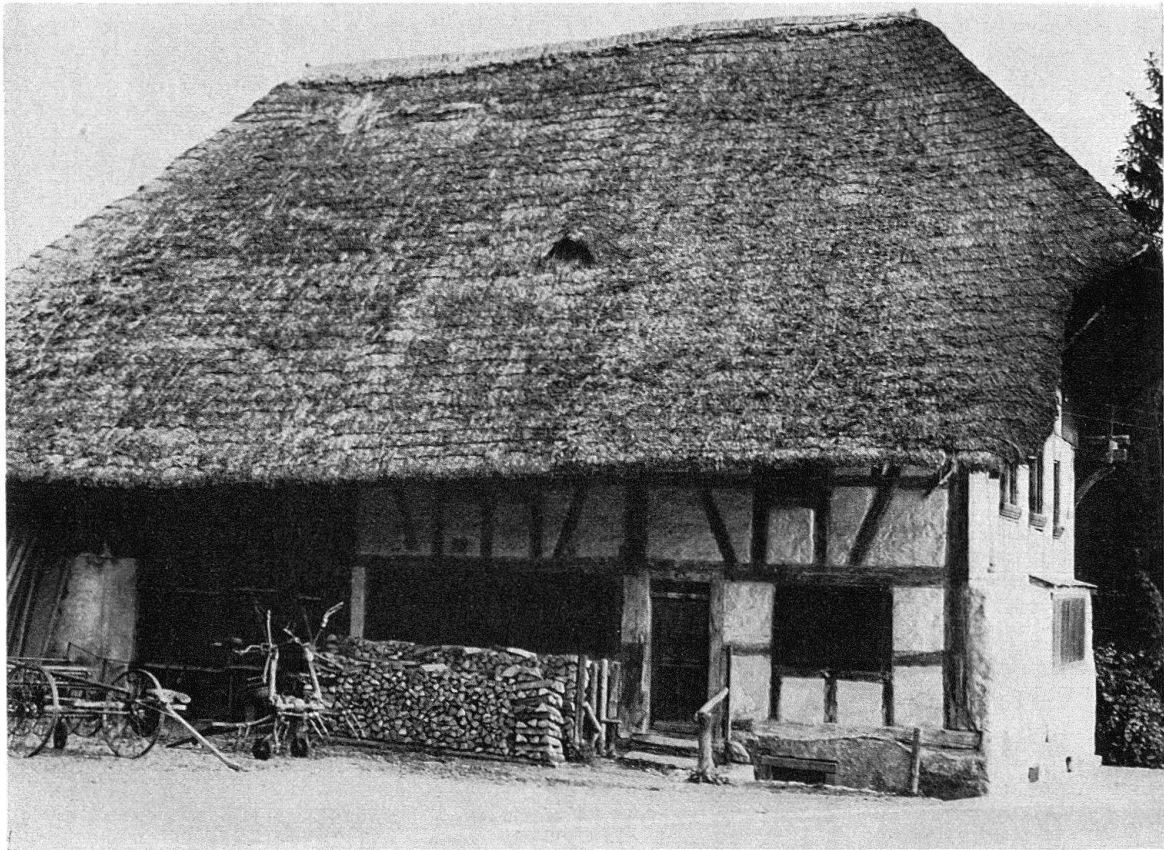
Abb. 2. Einziges noch mit Stroh bedecktes Walmdachhaus nördlich der Limmat, heute unter Heimatschutz. Rückwärtige Wand teilweise Bohlenständer, Wohnteil in Fachwerk. Hüttikon ZH, 1652

Da andererseits im Gebiet westlich Aare-Limmat noch heute zahlreiche Walmdachhäuser vorkommen, ist es eigentlich naheliegend, anzunehmen, sie seien auch in der zwischen dem schwäbischen und zentral-mittelländischen Verbreitungsgebiet liegenden Nordostschweiz häufig gewesen. Tatsächlich existieren einige Hinweise in bildlichen Darstellungen<sup>12</sup>, in Urbaren<sup>13</sup> und sogar sind – wie erwähnt – noch eine größere Anzahl von Bauernhäusern zu finden, die Walme besitzen (Abb. 2).

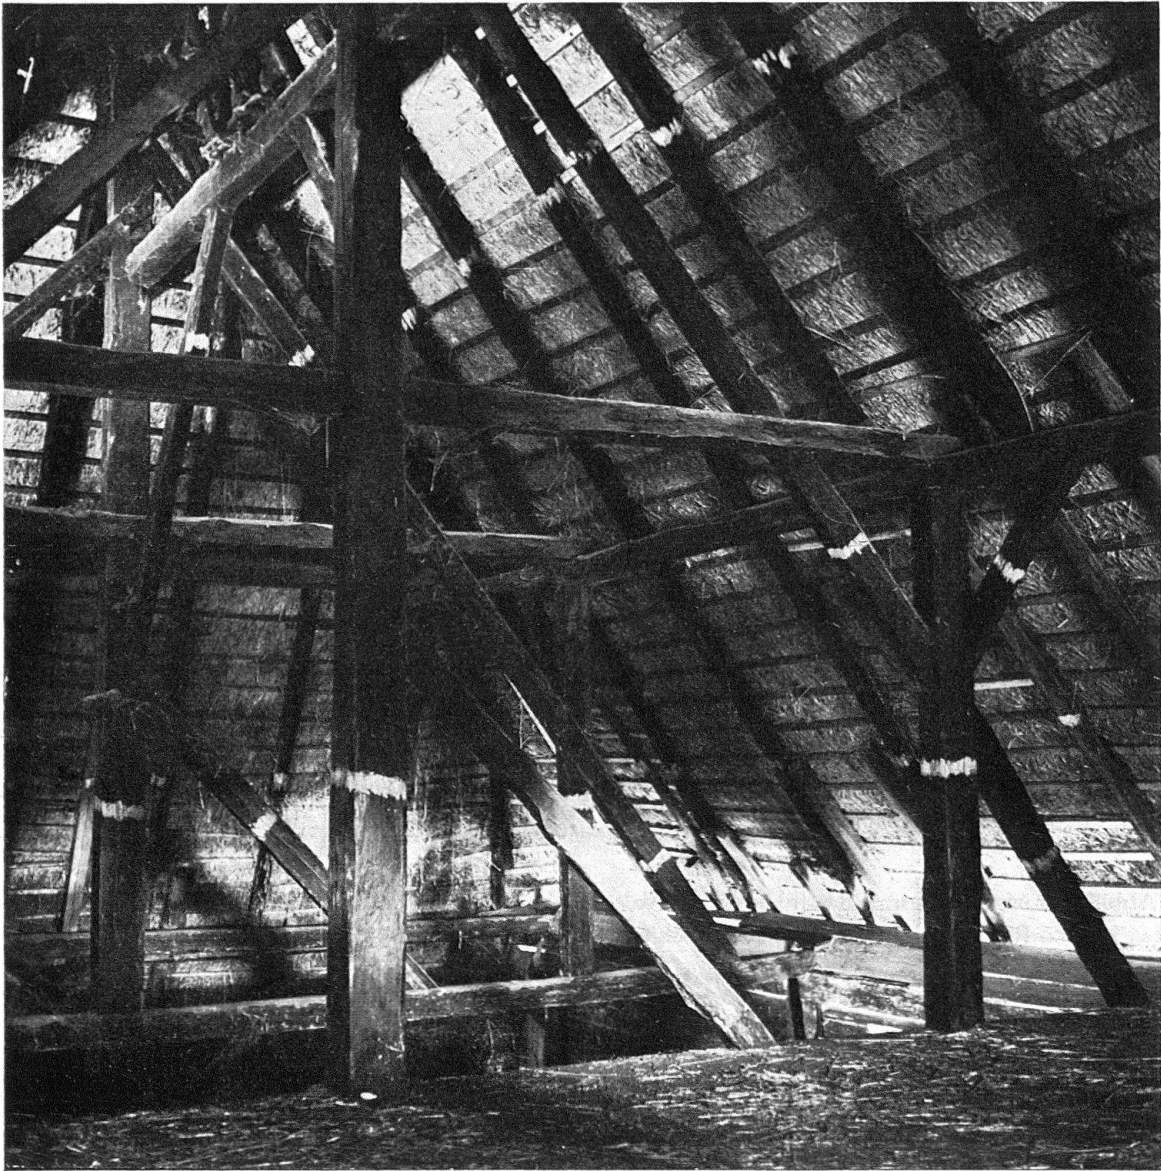
Abb. 3. Dachgerüst eines Mehr-Ständerreihenhauses, das die Vereinigung der Hochstudelemente (Firstständer, Firstpfette, Unterfirst, Windstreben) mit Zwischenständern (Mittelpfette tragend) und Kehlbalken zeigt. Die ursprüngliche Rafenlage, Dachlatten und Strohdach erneuert). Hüttikon ZH, 1652

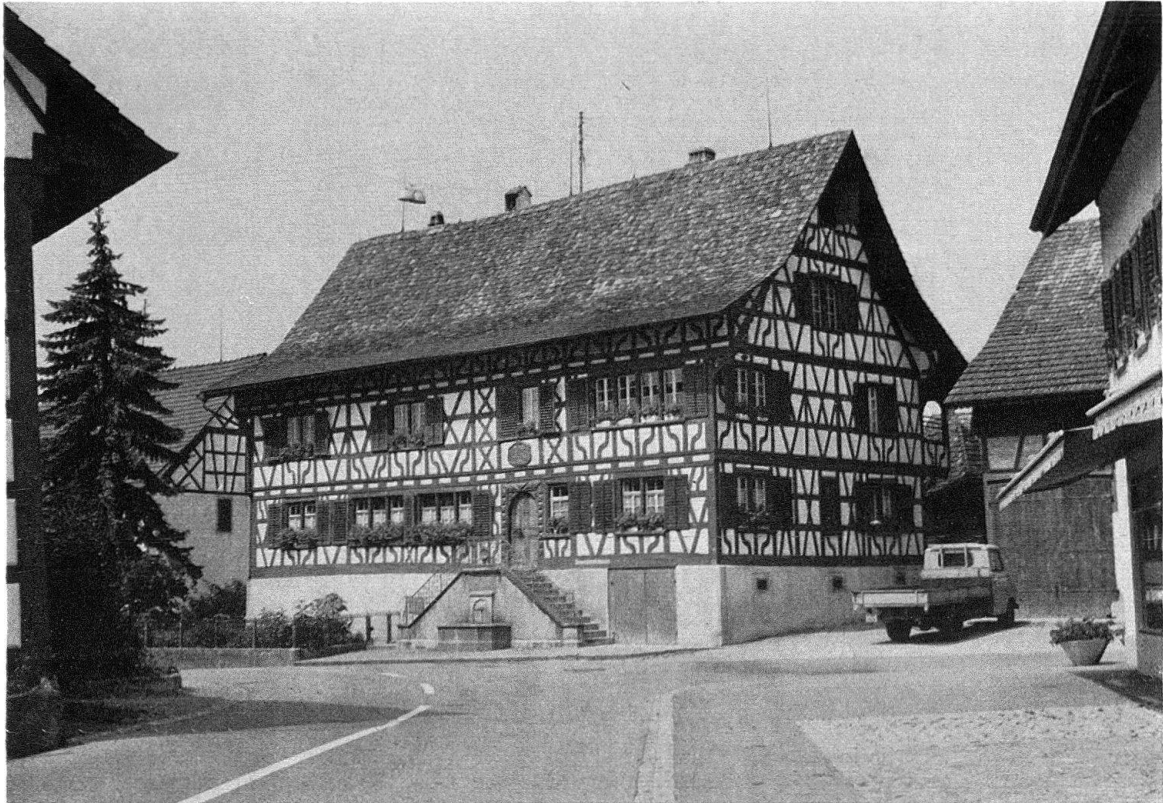
Abb. 5. Reiches Fachwerk, stockwerkweise abgebunden, liegender Stuhl. Marthalen ZH, 1715

Fassen wir die Kennzeichen des reinen Ständerbaus, der als Ausgangspunkt wesentlich ist, nochmals kurz zusammen: hölzernes Rahmengerüst mit Schwellen, Ständern und Rähmbalken; Ständer ein- oder mehrgeschossig; große, nicht oder wenig unterteilte Gefache; kurze Kopf- und Fußhölzer zwischen Ständern und Rähm oder Ständern und Schwellen; lange Riegel (meist als Brustriegel Fenster tragend); die Gefache sind mit stehenden (ältere Form) oder liegenden Hölzern (Bohlen, Flecklingen) verschlossen, die eingenetet werden. Das Dachgerüst bilden Firstständer mit Firstpfette, über die die Rafen gehängt sind (Abb. 5).

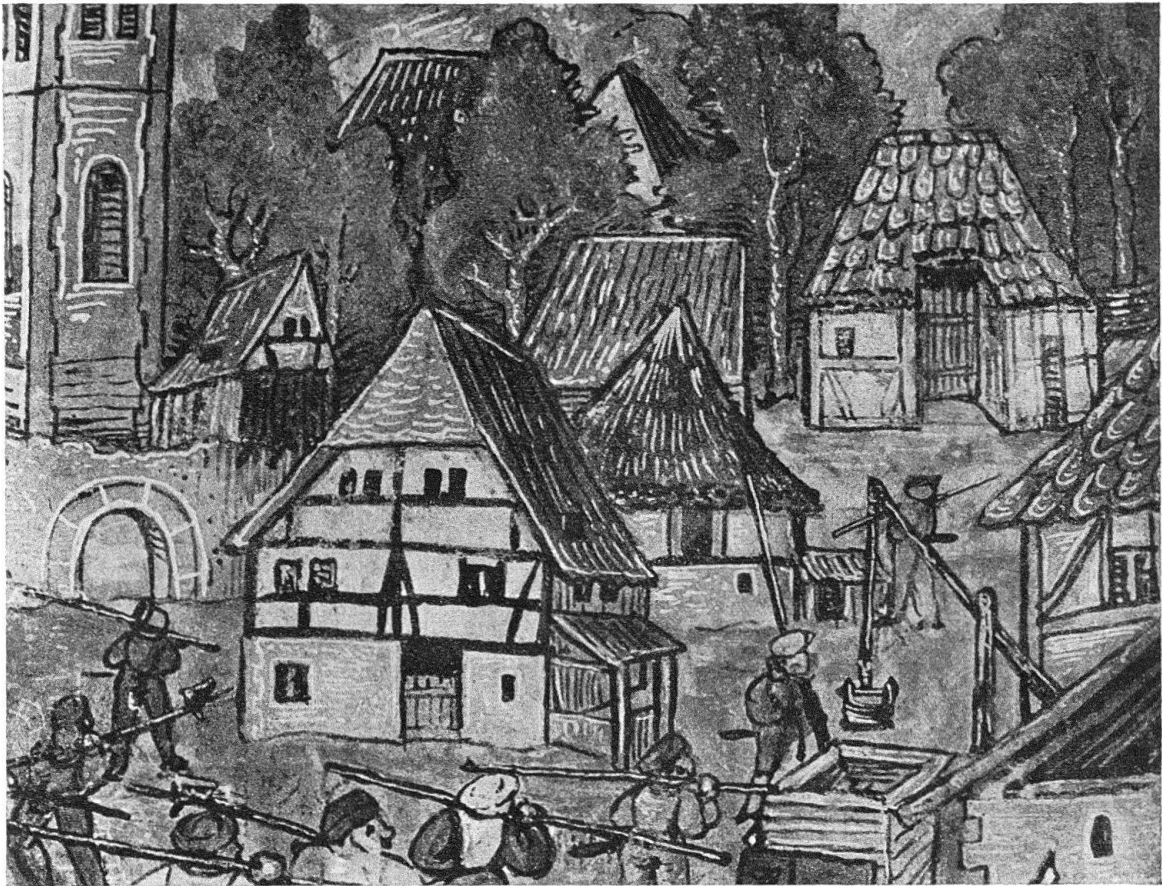
Abb. 8. Alte Darstellung nordostschweizerischen Fachwerkes, durchgehende Ständer, große Gefache, Langstreben. D. Schilling, Luzerner Bilderchronik 1513, Fol. 151 b

Obwohl die untersuchten Häuser oftmals nicht datiert sind, werden sie durch ihre Konstruktionselemente eindeutig *in die Zeit zwischen dem 15. und 17. Jh.* verwiesen (Abb. 8). Damals muß der Übergang vom Ständerbau zum Fachwerk sich in der Nordostschweiz vollzogen haben. Die eigentliche Hochblüte des bäuerlichen Fachwerks ist jedoch erst später anzusetzen.
