Die Restaurierung des Basler Rathauses

Zeitschrift: **Schweizer Ingenieur und Architekt**

Band (Jahr): **102 (1984)**

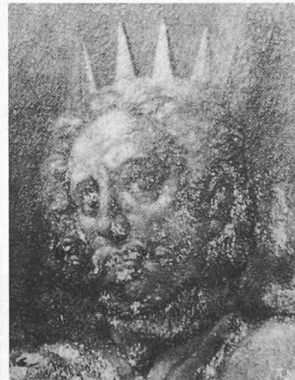
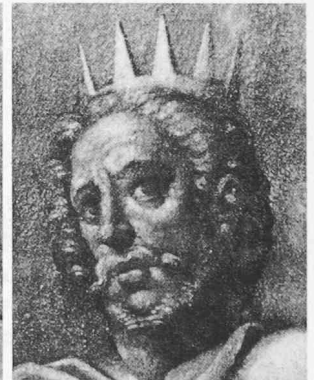
*Kopf des Jupiter an der Rückfassade des Mittelbaues im grossen Innenhof. Links Vorzustand: Fassung der Übermalung von *Wilhelm Balmer* 1902. Im Bereich der Krone ist eine Freilegungsprobe mit der Fassung von *Hans Bock* sichtbar. Mitte: Kopf vollständig freigelegt auf das Original von *Hans Bock*. Rechts Nachzustand: restaurierte Originalfassung*

An der Rückfassade des Mittelgebäudes – des alten Rathauses – mussten wir auf die Rettung der Balmerschen Malereien verzichten. Als nämlich die Restauratoren den Malgrund sorgfältig untersuchten und ihre Freilegungsproben anlegten, erschienen unter den Balmerschen Übermalungen die hervorragend erhaltenen Gemälde von der Hand des Hans Bock. Hätten wir nun die neueren Malereien Wilhelm Balmers hier mit den Methoden der Kanzleifassade gerettet, so hätten wir wegen der Klebkraft unserer Mittel die älteren Malereien zerstört – künstlerisch hochstehende Originale von 1608/09 von einem in Basel wohlbekannten Meister. Technische Notwendigkeit und auch die Freude an der neu entdeckten Qualität führten zur Freilegung älterer Malereien und damit zur Änderung des Restaurierungszieles: Die Hoffassaden des Mittelbaues, die Eingangsgewölbe hinter den Arkaden, die zweigeschossige Galerie des 16. Jahrhunderts erhielten die dunkeltönige Caput-mortuum-Fassung, dieses Braunrot, das auch schon die Geltenzunft von 1570 in einer Bemalung des 17. Jahrhunderts zeigt und das Hans Bock nach dem damaligen Geschmack angelegt hatte. Die neue Farbhaut des Standbildes des Munatius Plancus, das Hans Michel 1580 dem Rat für eine Einbürgerung geschenkt hatte, wurde auf Grund sorgfältiger Sondierungen und mikroskopischer Analysen in der Buntheit der Zeit des Hans Bock rekonstruiert, damit es sich dem neuen Farbklima zuordne.

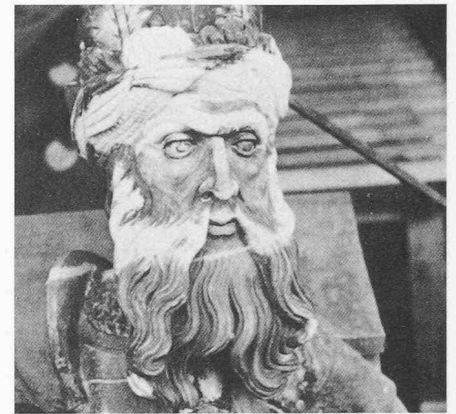
Kopf des Pannerträgers am Zinnenkranz der Marktplatzfassade. Die hellen Stellen sind neue Aufmörtelungen, in einem Sanierungsverfahren mit rein mineralischem Mörtel, der ähnliche Eigenschaften aufweist wie der Sandstein

das originale Gefüge – und original galt uns hier auch das Werk aus der Zeit um 1900 – zu erhalten, machten wir von dieser Methode Gebrauch. Vierungen – das heisst neue Quader und nachgeformte Werkstücke – wurden dort eingesetzt, wo grosse Partien zerstört waren. Sonst behalf man sich mit Aufmörtelungen, mit einer Flickarbeit also, die es erlaubt, am kranken Stein nur das Notwendigste zu entfernen und die alte Form wieder herzustellen. Man hielt sich an die alte Technik mit verlängerem Sumpfkalkmörtel, die zwar in der Bearbeitung aufwendig ist, für das Steingefüge aber, auf lange Zeit gesehen, am wenigsten Schaden anrichtet.

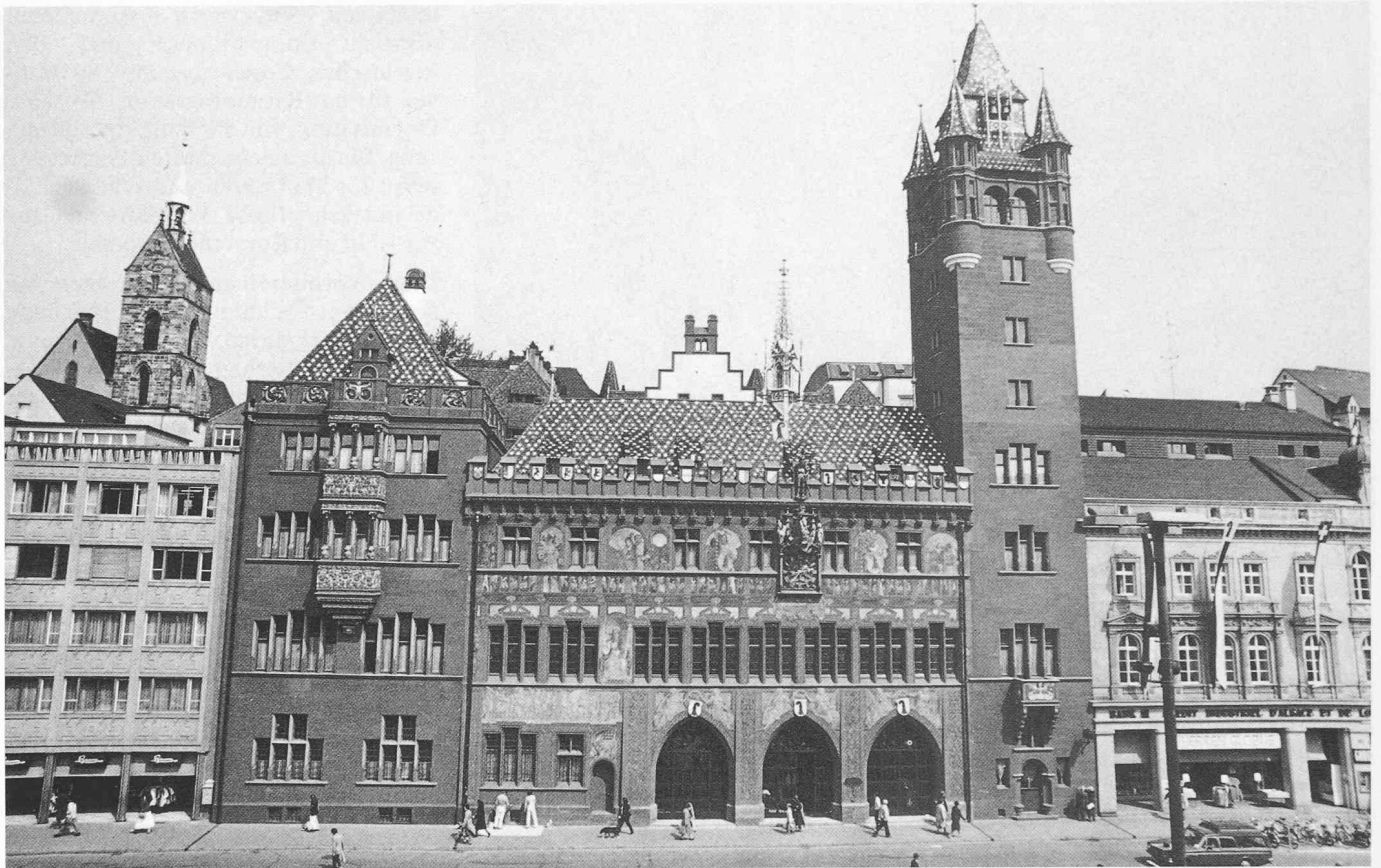
Die Marktplatzfassade des Rathauses Basel nach der Restaurierung. Mittelbau um 1507, Kanzleigebäude links 1606, Turm 1900
