# Teurer Ersatz des Kreuzungsbauwerks Schmargendorf in Berlin

Zeitschrift: **Schweizer Ingenieur und Architekt**

Band (Jahr): **102 (1984)**

## Teurer Ersatz des Kreuzungsbauwerks Schmargendorf in Berlin

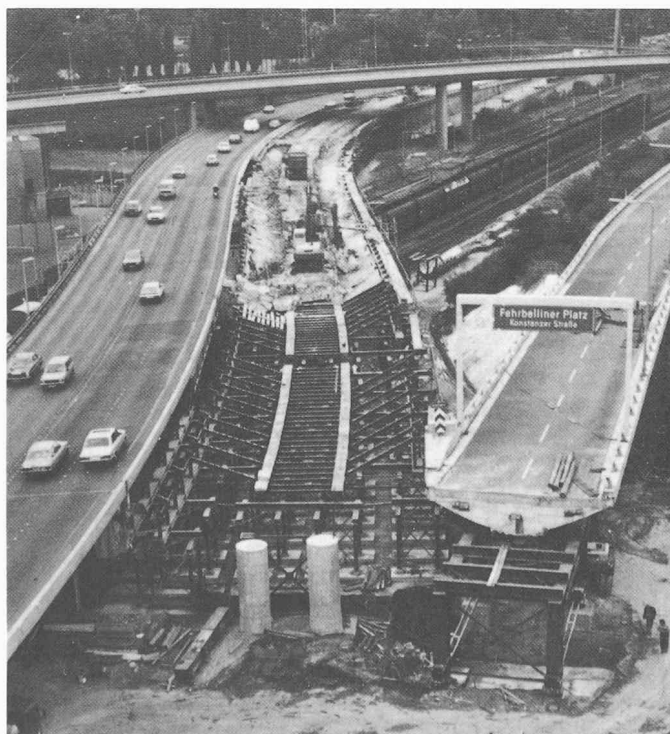
Bild 2. Übersicht. Der Verkehr rollt 4spurig über die mit Stahlkonstruktionen unterfangene Südbrücke

de Verkehr wurde auf zwei Fahrspuren je Richtung eingeschränkt (Bild 2). An eine Sanierung war nun infolge veränderter Verkehrsbelastung und Umweltbedingungen nicht mehr zu denken, so dass im September 1979 das Ingenieurbüro Grassl, Düsseldorf, den Auftrag erhielt, ein Projekt für die Erneuerung des Bauwerks unter Verkehr auszuarbeiten.

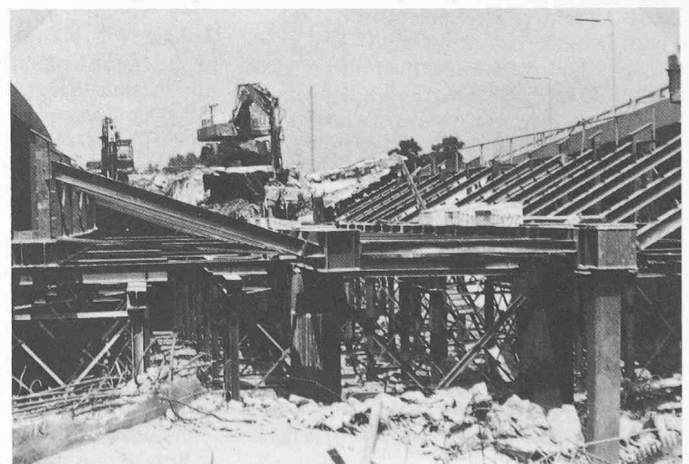
Bild 3. Abbruch der Nordbrücke mit einem japanischen 120-t-Betonbeisser Kami Kami auf Stahlgerüst, das auch als Lehrgerüst für die neue Brücke dient
