Die Kunstbauten an der N2/N8 bei Hergiswil: Anpassungen und Neubauten

Autor(en): **Stalder, Herbert / Lehmann, Pierre**

Zeitschrift: **Schweizer Ingenieur und Architekt**

Band (Jahr): **100 (1982)**

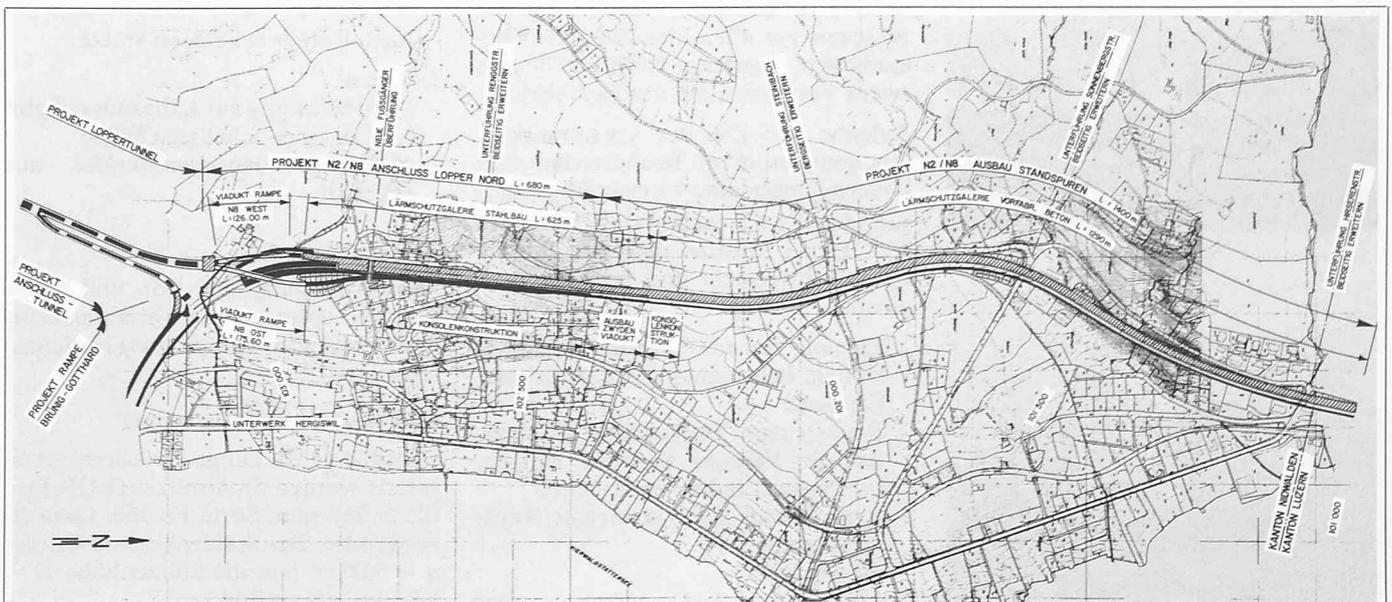
Bild 1. N2 und Anschluss N8 in Hergiswil. Übersicht über die Kunstbauten

Bild 1 zeigt eine Übersicht der N2/N8 bei Hergiswil. Der *Zwydenviadukt* teilt die Strecke in die Abschnitte Nord und Süd. Während der Strassenquerschnitt im *Abschnitt Nord* mit kleineren Win-

Die Verbreiterung des Zwydenviaduktes (Bild 1) stellte die *grösste bautechnische Schwierigkeit* der ganzen Ausbauarbeiten in Hergiswil dar. Bereits vor über 20 Jahren musste die Erfahrung gemacht werden, dass in diesem Hang mit stark verlehmtem Gehängeschutt ein Gleichgewicht mit einem Sicherheitsfaktor $F \sim 1,0$ herrscht. Im Laufe der damaligen Bauarbeiten an der N2 konnte der bereits zur Hälfte geschütete Damm nicht ausgeführt werden. Statt dessen wurde ein Viadukt gebaut, dessen Flachfundation knapp unter die Frosteindringtiefe reicht.

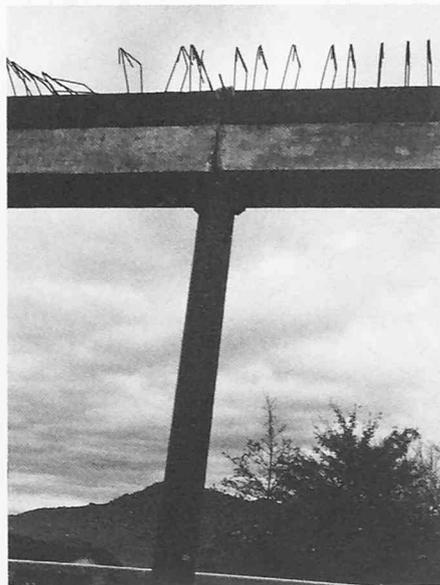
Bild 2. Konstruktives Detail. Runde Stahlstütze auf Mittelmauer. Vorfabrizierte Längsträger mit Anschlussarmierung für die Rippenplatten

Über die ganze Länge der Lärmschutzgalerie wurden **Stahlstützen** (ROR-Profil, Ø 267 mm, Sorte Fe 360, Güte B) verwendet. Der Stützenabstand beträgt a = 5,00 m und die Stützhöhe H = 2,80 bis 3,00 m (Bild 2).

Bei den Dilatationsfugen des Überbaus ist jeweils nur eine Stütze vorgesehen. Auf deren Kopfplatte gewähren zwei Lastblocklager die auftretenden Verschiebungen (Bild 2).

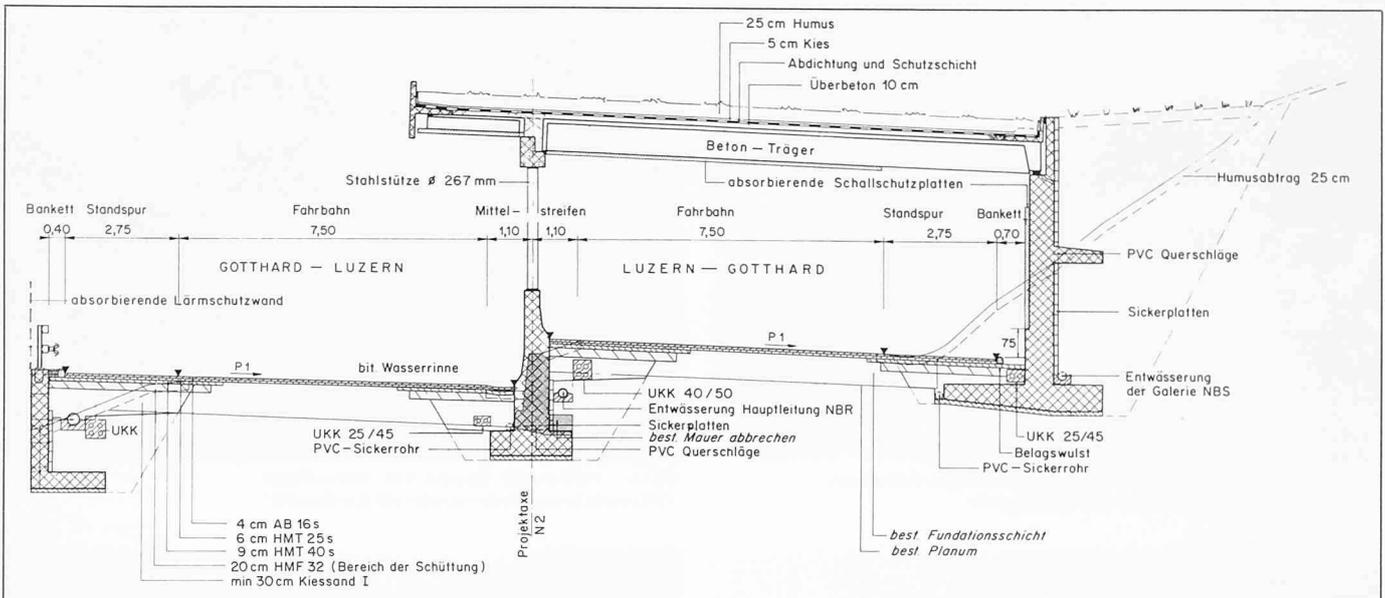
Bild 3. Normalprofil Abschnitt Nord. Trasse (Baulose 22 und 33) und Lärmschutzgalerie (Baulos 60)

Das Deckensystem besteht aus vier Elementen: Längsträger, Rippenplatten, Überbeton, Brüstungselemente (Bild

3). Die Längsträger (über der Mittelmauer) haben eine Länge von 15 m und sind somit über drei Felder gespannt. Sie sind vorfabriziert und schlaff armiert (Beton BS 450, PC 350). Ihr Querschnitt ($B = 60 \text{ cm}$, $H_{tot} = 130 \text{ cm}$) wird durch Überbeton ergänzt und mit den Rippenplatten verbunden.

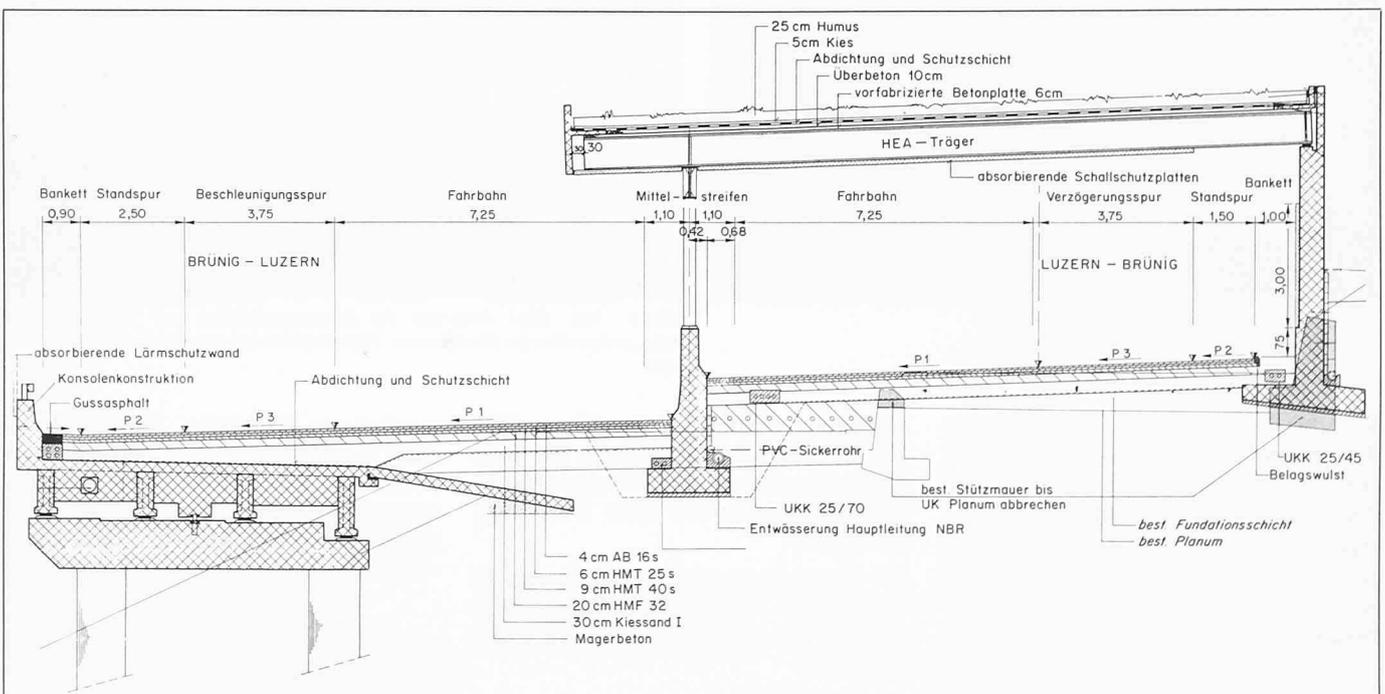
Bild 4. Normalprofil Abschnitt Süd. Trasse mit Konsolkonstruktion (Baulos 15) und Lärmschutzgalerie (Baulos 62)

Das Deckensystem besteht aus fünf Elementen: Längsträger, Querträger, vorgefertigte, vorgespannte Betonplatte, Überbeton, Brüstungselemente (Bild 4). Als *Längsträger* ($L = 10$ m) dienen Walzprofile HEA 650 bis HEA 800, je nach Profiltyp der Galerie. Die Querträger (HEA 320 bis HEA 800) werden auf die Längsträger versetzt und verschraubt. Der Stahl entspricht der Sorte Fe 360 bzw. Fe 510 und der Gütegruppe B. Als Korrosionsschutz wurde Beizen und Feuerverzinken (Klassierung F, Schichtdicke 70–80 μ) und ein zusätzlicher Anstrich (einschichtig, Icosit) gewählt.

Der Überbau setzt sich aus folgenden Elementen zusammen: Hammerkopf, Längsträger, Betonplatte, Kiesschicht, Belag (Bild 4).

liegt gelenkig auf der mit der Betonplatte verbundenen Konsole auf und belastet vor allem den Innenrandträger. Auf dem Damm ist sie mindestens 2 m flachfundiert (Bild 4).

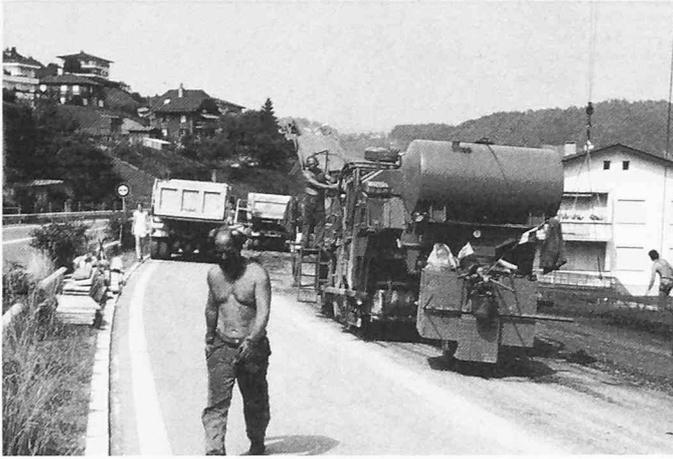
Bild 5. August 1980: Fräsarbeiten auf den seeseitigen Fahrspuren. Verkehrsführung: Gegenverkehr auf der Bergseite

wurden pro Arbeitstag 20 m³ Galeriedach montiert und mit Überbeton versehen. Die Bilder 5–8 zeigen vier Momentaufnahmen der einzelnen Bauphasen im Abschnitt Nord (Baulos 33 «Trasse» und Baulos 60 «Galerie»).

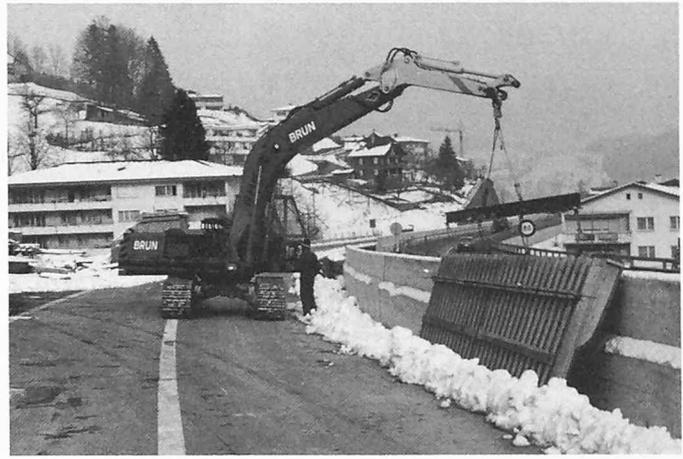
Bild 6. Januar 1981: Bau der New-Jersey-Mauer. Verkehrsführung: Gegenverkehr auf der Seeseite

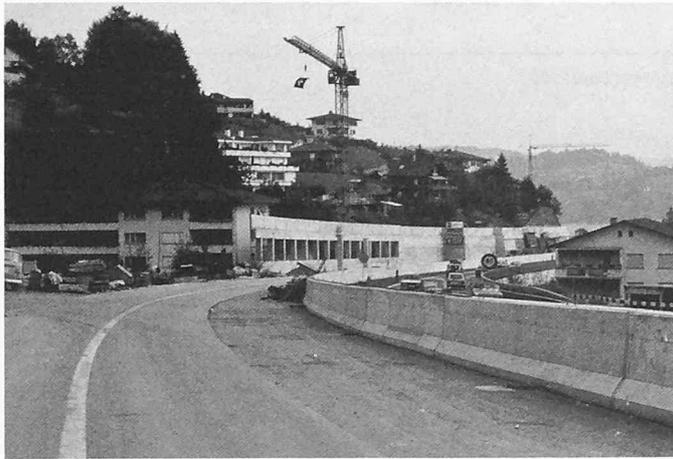
Bild 7. August 1981: Bau der Gallerierückwand. Verkehrsführung: Gegenverkehr auf der Seeseite

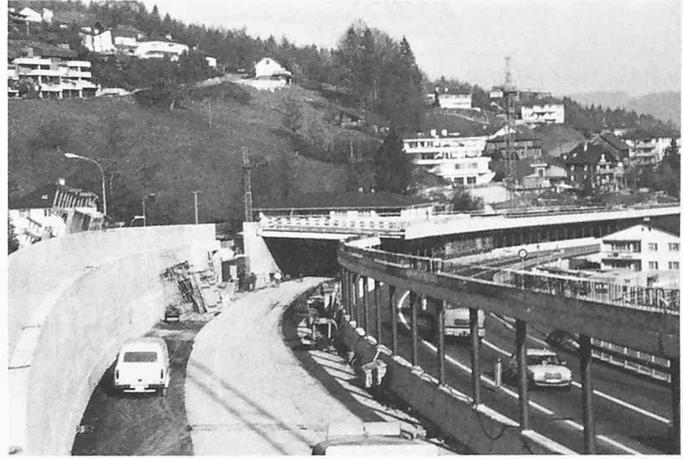
Bild 8. Nov. 1981: Versetzen der Betonrippenplatten auf Rückwand und Längsträger über der Mittelmauer. Verkehrsführung: Gegenverkehr auf der Seeseite

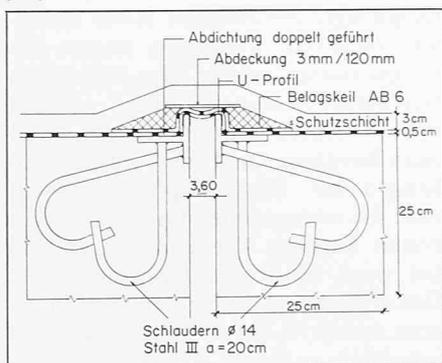
Bild 10. Konsolkonstruktion: Detail Fugenübergang

Als statisches System wurde für die Konsolkonstruktion der *einfache Plattenbalken* gewählt. Die Betonplatte ist über jedem Trägerende abgefugt, wobei zur Abdichtung eine aufwendige, wasserdichte Fugenkonstruktion ausgebildet werden musste (Bild 10).

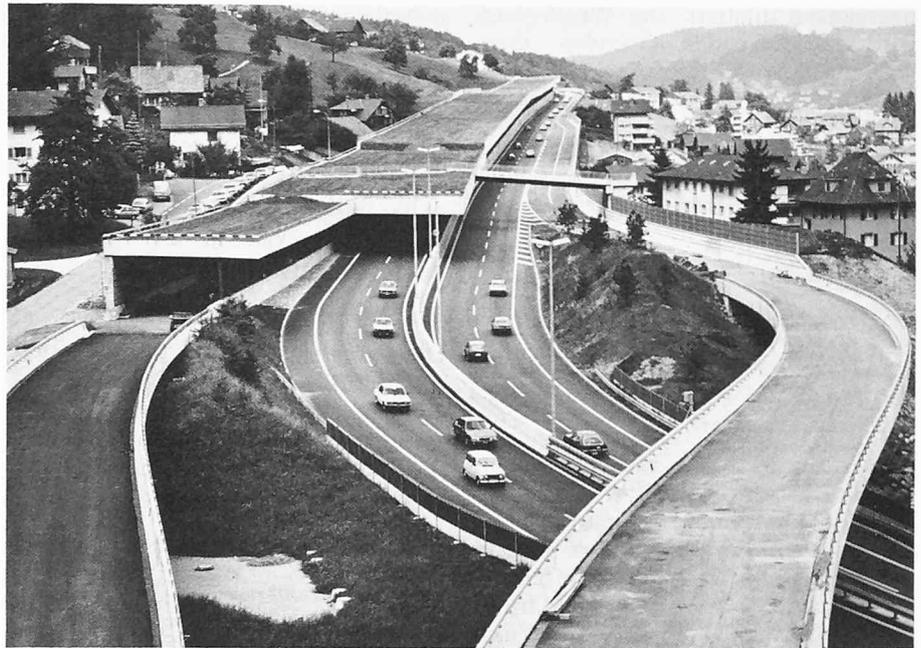
Bild 12. Anschluss N2/N8. Brücken (Baulos 42), Trasse (Baulos 15) und Lärmschutzgalerie (Baulos 62). Blick vom Loppertunnel in Richtung Norden

Der Anschluss der Nationalstrasse N8 an die Nationalstrasse N2 erfolgt im Südteil von Hergiswil (Bild 1). Folgende *Kunstabauten* waren notwendig: Wendeplatz vor dem Nordportal, Brücke West und Brücke Ost (Bild 12).

Die *Rampenbrücken* (Bild 12) haben eine Fahrbahnbreite von 6,90 m und sind bei einer Länge von 175,6 m bzw. 126 m als Durchlaufträger mit fünf Feldern ausgebildet. Die Spannweiten liegen zwischen 18 und 48 m. Mit dieser statisch ungünstigen Aufteilung war auf die Überquerung der N2 und auf bestehende Gebäude Rücksicht zu nehmen. Die Stützhöhen variieren von 4,35 bis 16,50 m. Im Grundriss sind die Brücken leicht gekrümmt, z. T. «S-förmig» ($R = \pm 300$ m bzw. 500 m).
