Provisorische Umfahrungsstrasse beim Bergrutsch Giswil

Autor(en): **Dillier, Urs**

Zeitschrift: **Schweizer Ingenieur und Architekt**

Band (Jahr): **106 (1988)**

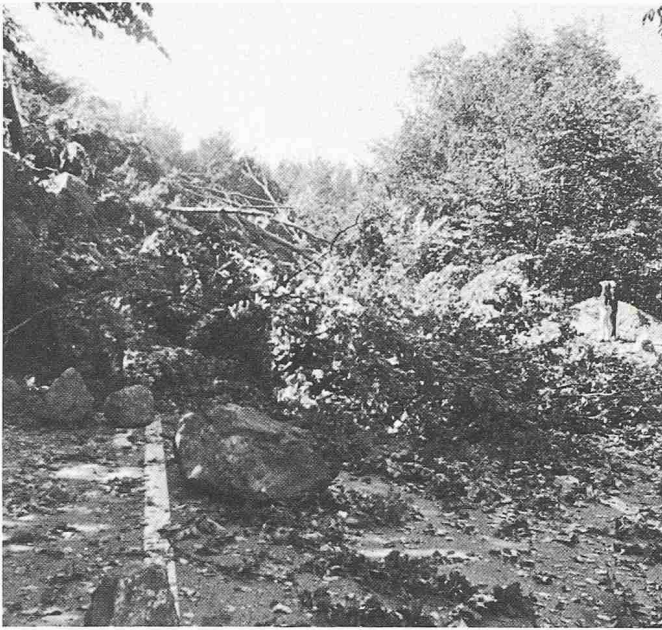
Bild 2. Verschüttete Brünigstrasse von unten gesehen
