Das Überwerfungsbauwerk Nord und der Tannwaldtunnel der Schweizerischen Bundesbahnen in Olten

Autor(en): **Heini, Karl / Müller, Theodor**

Zeitschrift: **Schweizer Ingenieur und Architekt**

Band (Jahr): **98 (1980)**

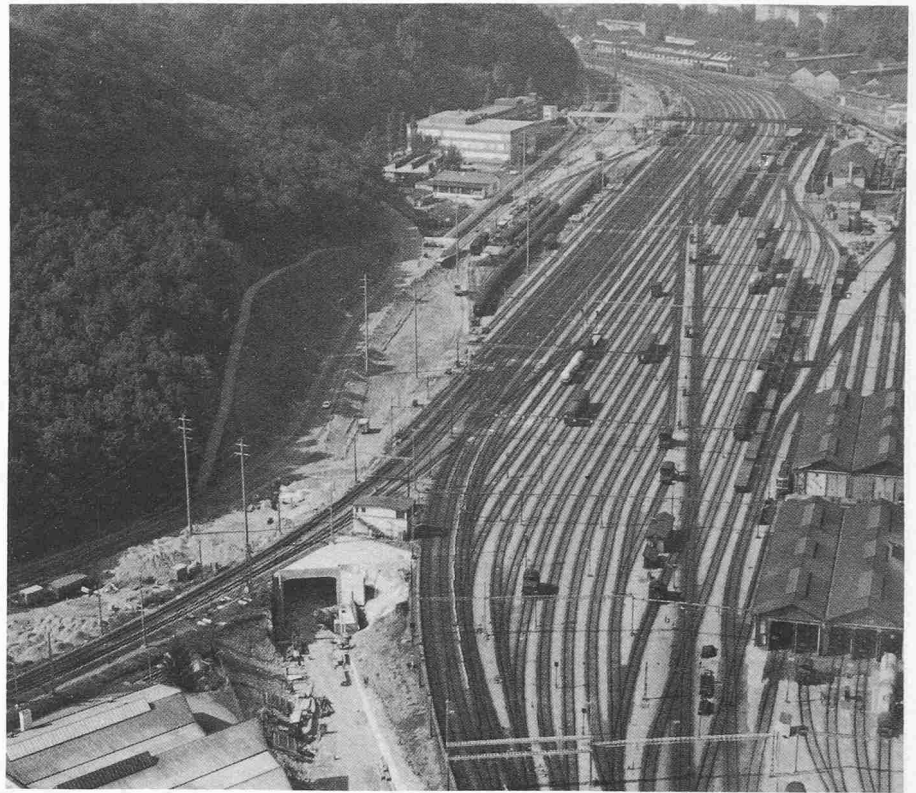
Bild 4. Luftaufnahme der Gleisanlagen nördlich des Personenbahnhofes Olten. Links neugestalteter Hangfuss des Hardchopfes, davor Nordportal Überwerfungsbauwerk/Tannwaldtunnel

Die knappen Platzverhältnisse im Bereich der neuen Bahnlinie Olten-Basel, der Tannwaldstrasse und des Hangfusses des Hardchopfes führten zu einer Lösung, bei welcher die Bahnlinie in einen in offener Baugrube erstellten Tunnel verlegt wird, auf dessen Decke die neue Tannwaldstrasse Platz findet. Anschliessend an diese «Hangstrecke» folgt auf der NO-Seite das eigentliche «Überwerfungs- (Kreuzungs-)bauwerk». Durch die direkte Verbindung der beiden Bauwerke entstand eine zusammenhängende Tunnelstrecke von 310 m Länge, welche die Möglichkeit bietet, in einem späteren Zeitpunkt zusätzliche Gleise über den Tunnel hinweg zu führen (Bild 4 und 5).

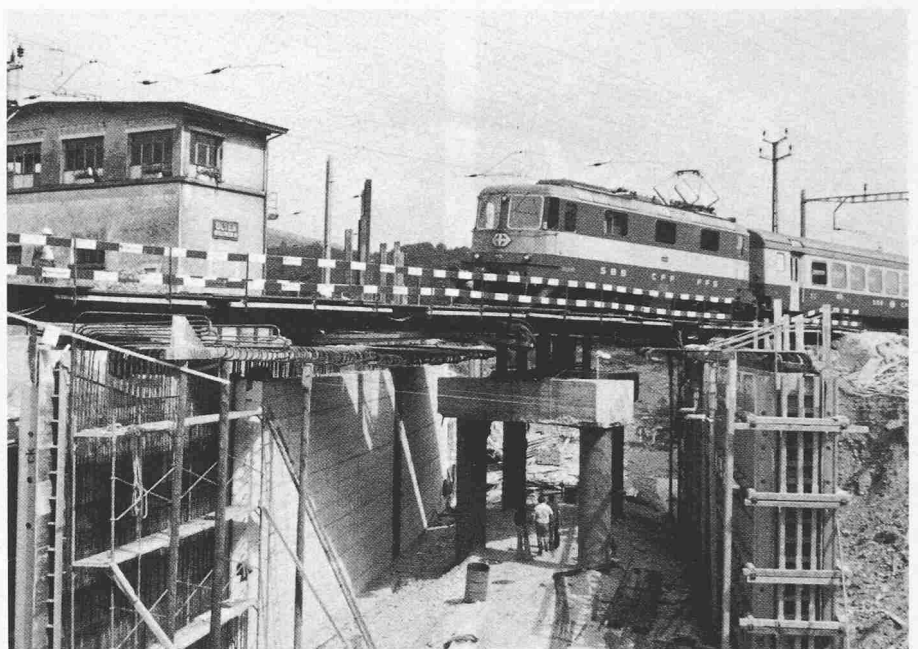
Bild 9. Bau Überwerfungsbauwerk mit den Mitteljochen zur Abstützung der Hilfsbrücken

Der Bau des Überwerfungsbauwerkes unter der zweispurigen Bahnstrecke Olten–Zürich mit einer der grössten Zugsbelastungen der SBB, stellte eine Anzahl von ausserordentlich schwierigen Ausführungsproblemen, die den Bauvorgang bestimmten (Bild 9):

- Aufrechterhaltung des zweispurigen Bahnverkehrs, mit nur kurzen nächtlichen Zugsintervallen;
- Behinderung durch die Bahnanlagen: Fahr- und Speiseleitungen, die nur ausnahmsweise ausgeschaltet werden konnten, sowie zwei Gleise, deren Schwellen z.T. verschoben werden mussten und wichtige im Boden verlegte Kabel;
- ohne spezielle Zugsintervalle war die Baustelle nur von der Südseite her zugänglich;
- der schiefe Schnittwinkel zwischen über- und unterführten Gleisen machte den Einsatz von je zwei hintereinanderliegenden Hilfsbrücken notwendig;
- wegen der geringen zur Verfügung stehenden Bauhöhe war es nicht möglich, eine im Bereich des Bauwerkes vorhandene Weiche durch Hilfsbrücken zu unterfangen, weshalb die Weiche ausgebaut und nach Fertigstellung des Bauwerkes wieder eingebaut werden musste. Während der Bauzeit musste eine provisorische Weiche ausserhalb der Baustelle ein-

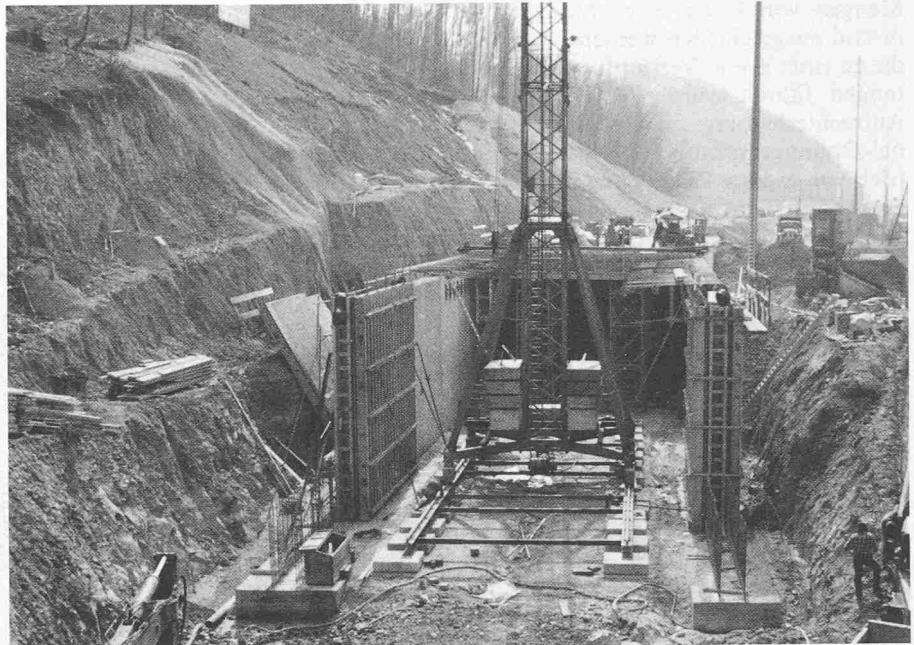
Bild 11. Bau des Tunnels in der Hangstrecke, links oben die z.T. im Kriechen befindlichen Zonen des Überdeckungsmaterialies

Der Bau der Hangstrecke konnte dank der unerwartet hohen Standfestigkeit der anstehenden Felsschichten ohne grössere Probleme durchgeführt werden. Mit Ausnahme einer örtlich zerklüfteten Partie waren keine Sicherungsmassnahmen notwendig. Zur Vermeidung einer Durchnässung und damit Aufweichung der Fundamentszone wurde der Fundamentaushub etappenweise erst unmittelbar vor dem Einbringen des Unterlagsbetons vorgenommen (Bild 11).
