# Erneuerung der Burg Maur ZH: Architekten: Peter Germann und Georg Stulz, Zürich

Zeitschrift: **Schweizerische Bauzeitung**

## Erneuerung der Burg Maur ZH

Architekten: **Peter Germann** und **Georg Stulz**, Zürich

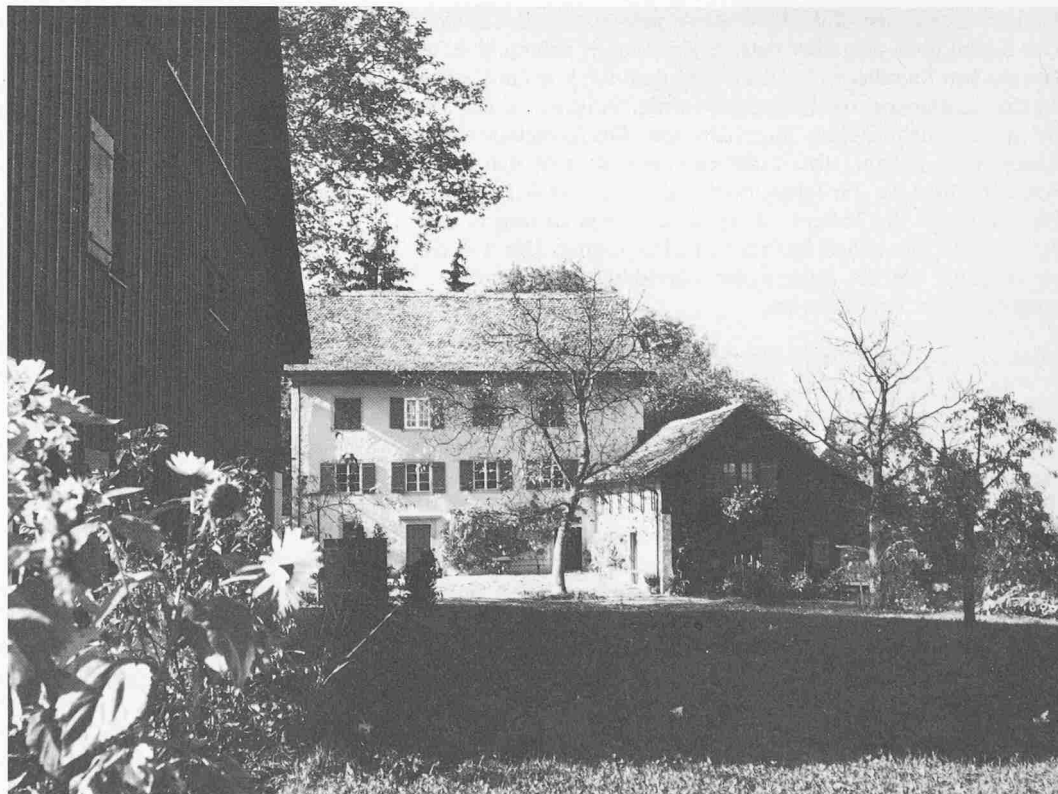
Die Burg Maur, rechts befindet sich der Burganbau, links der zur Anlage gehörende Scheunenneubau

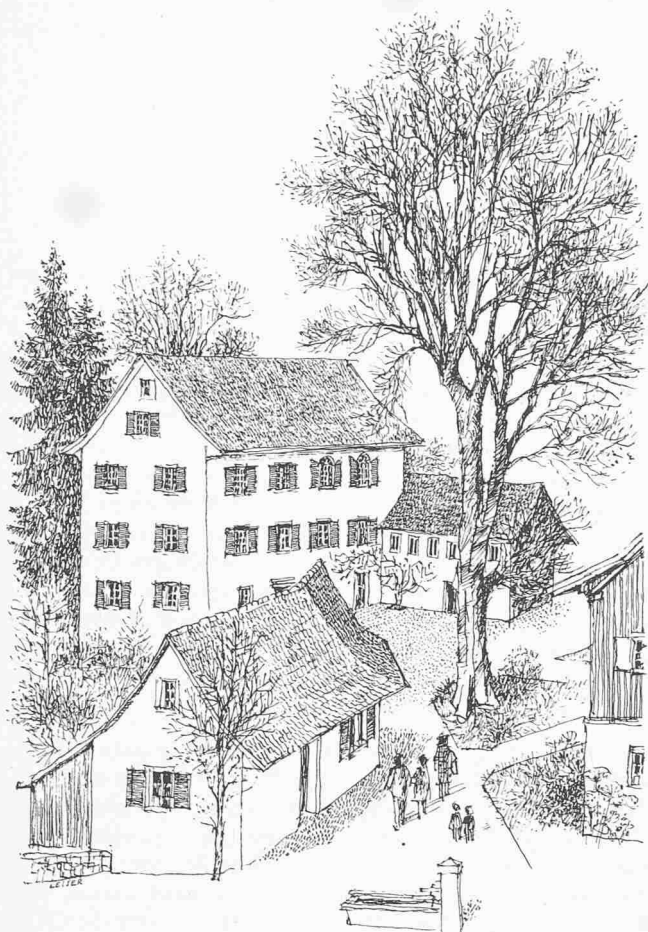
Blick auf die Burganlage von Süden, im Vordergrund die Schmiede, rechts die Scheune, hinten die Burg mit dem Anbau

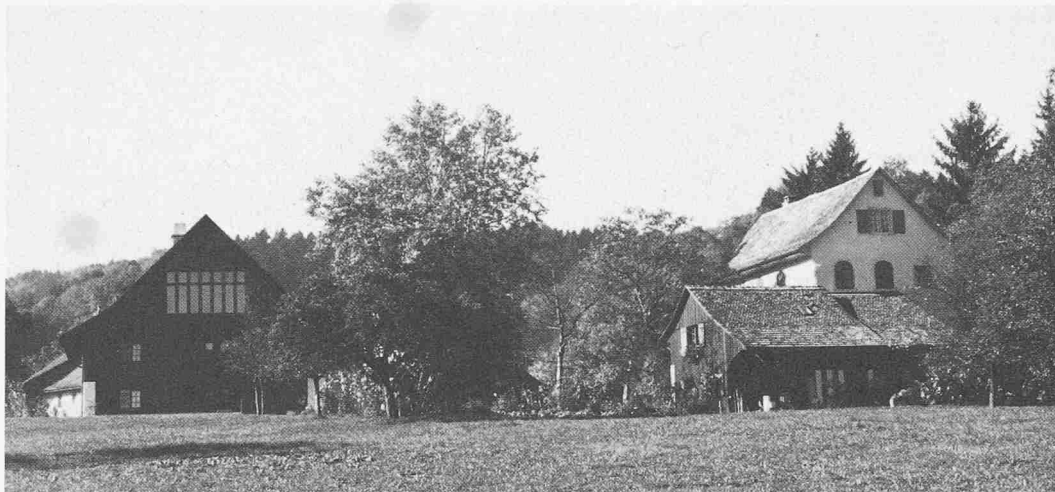
Ansicht der Burganlage von Norden, links die Scheune, rechts die Burg mit Anbau
