Ausgrabungen in der Kapelle St. Konrad und Ulrich in Wilen : ein Kurzbericht

Ausgrabungen in der Kapelle St. Konrad und Ulrich in Wilen

Ein Kurzbericht von Georges Descoedres

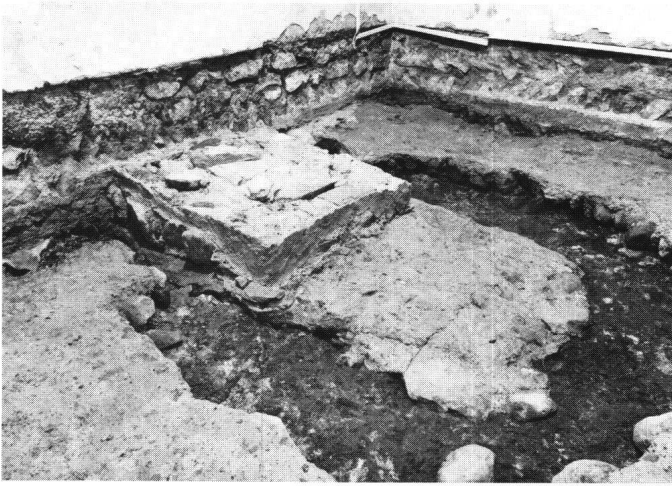
Abbildung 2: Der Chor gegen Südosten. Sichtbar sind neben dem ursprünglichen Mörtelboden ein jüngerer Altarstipes sowie die Substruktionen einer dazugehörigen Altarstufe.

Von der *Inneneinrichtung* der ältesten Kapelle haben sich ein Mörtelfussboden im Schiff und in dem um zwei Stufen erhöhten Chor nachweisen lassen. Der Altar mit einer dazugehörigen Altarstufe, wovon sich der Unterbau erhalten hat, war gegen die Ostwand des Chores gestellt. Unter der Triumphbogenöffnung war auf der Evangeli-
