# Auf engem Raum

Zeitschrift: **Tec21**

Band (Jahr): **136 (2010)**

# AUF ENGEM RAUM

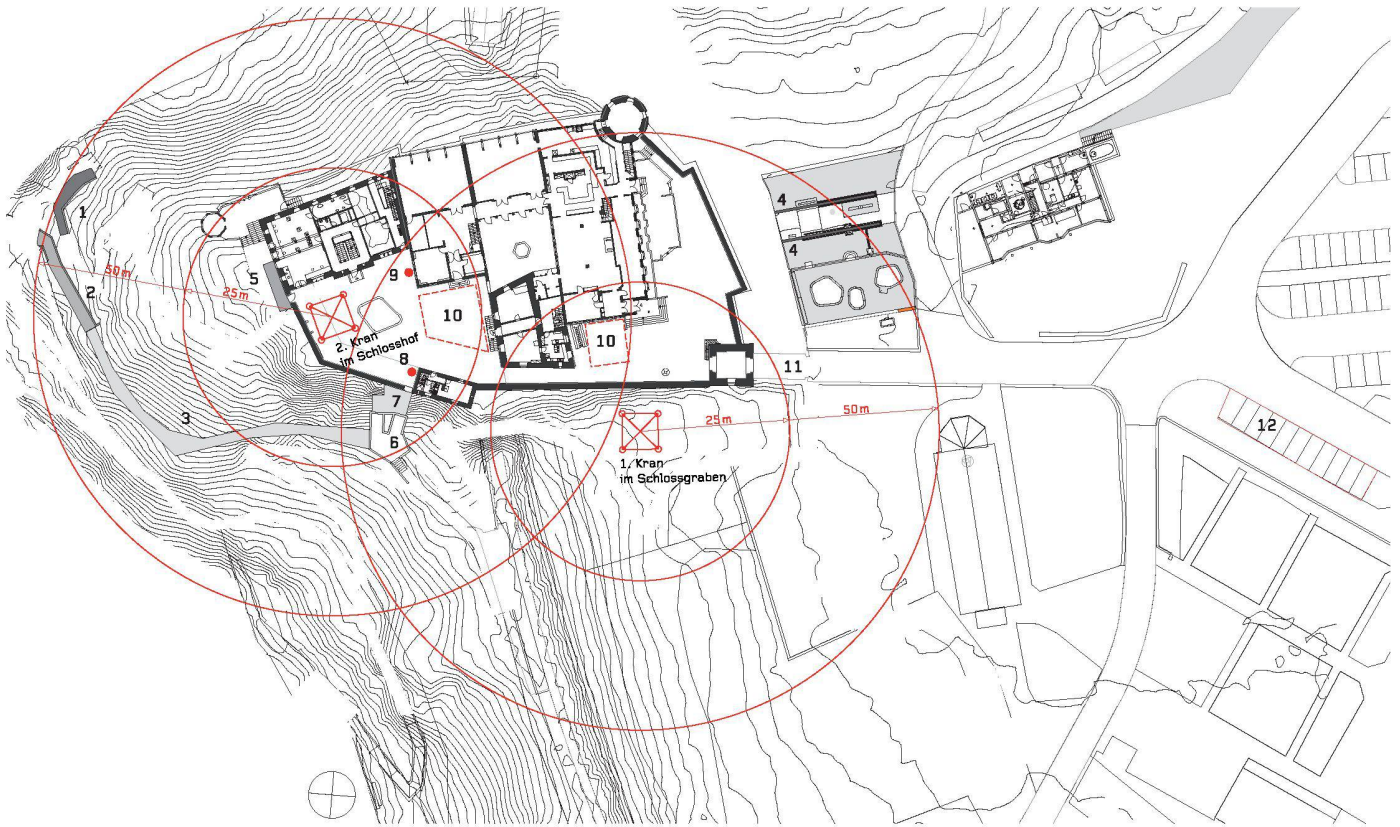
#### 01 Situationsplan der Baustelleninstallationen

- 1 Oberes Belvedere
  - 2 Unteres Belvedere
  - 3 Belvederesteg
  - 4 Stützmauern Kinderspielplatz
  - 5 Beginn Rundgang
  - 6 Lift
  - 7 Plattform Station Schlosshof (Schluss Rundgang)
  - 8 Wasseranschluss
  - 9 Elektroanschluss
  - 10 Zwischenlager
  - 11 Holzbrücke
  - 12 Lagerplatz (auf bestehendem Parkplatz)
- (Plan: Ernst Basler und Partner)

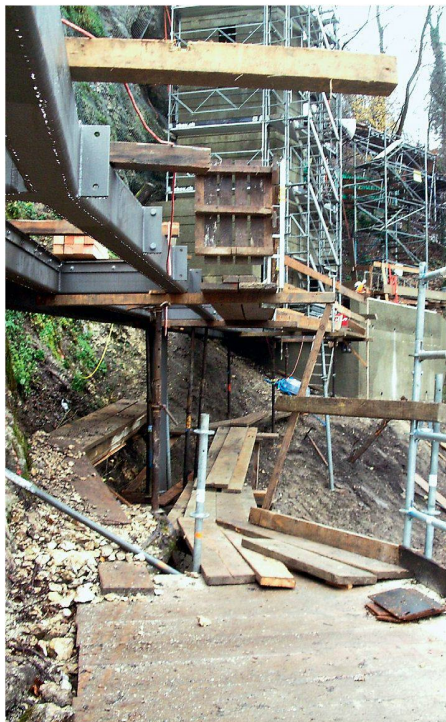
02 Die engen Platzverhältnisse waren eine der grössten Herausforderungen bei dieser Baustelle (Fotos: F. Strässle)

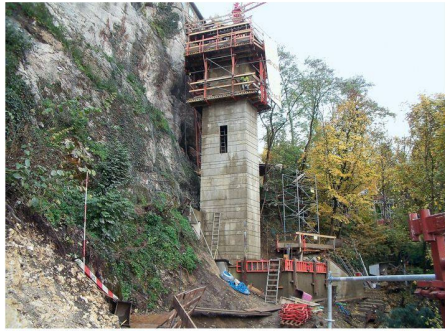
04 Der 28m hohe Liftturm wurde mit Hilfe einer Kletterschalung erstellt

Der Liftturm wurde mit Hilfe einer Kletterschalung in acht Etappen zu 3.12m erstellt – wöchentlich je eine. Die obere Plattform wurde im Februar 2010 fertig gestellt. Die Gegengewichte und die Maschine des Glasaufzugs wurden bereits während des Betonierens des Turmes eingehoben und geschützt, da sie so in grossen Einheiten eingebaut werden konnten. Die zwei Kabinen funktionieren unabhängig voneinander. Um eine schnelle Evakuierung im Fall eines Liftstillstands zu ermöglichen, sind im Sicherheitskonzept zwei Durchstiege (8m und 16m) vorgesehen, durch die von einer in die andere Kabine evakuiert werden kann. Für Wartung und Unterhalt sind die Kabinen mit einem Deckel ausgestattet, und der Liftturm hat im Kern alle 4m Podeste, die mit Leitern verbunden sind.

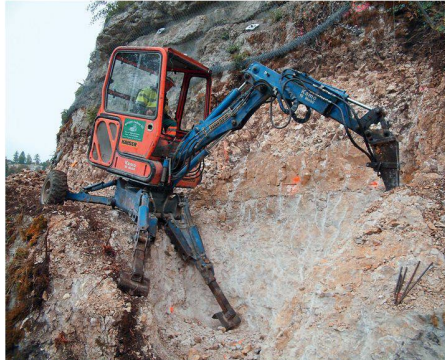
05 Bei den Arbeiten im steilen Gelände wurde ein Schreitbagger (Fa. Kaiser, 2.9t) eingesetzt

liegen im steilen Hang zwischen zwei bestehenden Wegen. Eine Stützmauer in diesem Bereich sichert den oberen Weg und bildet gleichzeitig die Gehfläche. Für den Bau der Stützmauer wie auch später für die Gerüstebene mussten Arbeiten am Seil durchgeführt werden. Zunächst wurde eine Standfläche für den Schreitbagger hergestellt. Da an den äusseren Rändern des Kranbereichs die für den Kran möglichen Lasten recht gering sind, musste der Bagger in Einzelteile zerlegt umgesetzt werden.

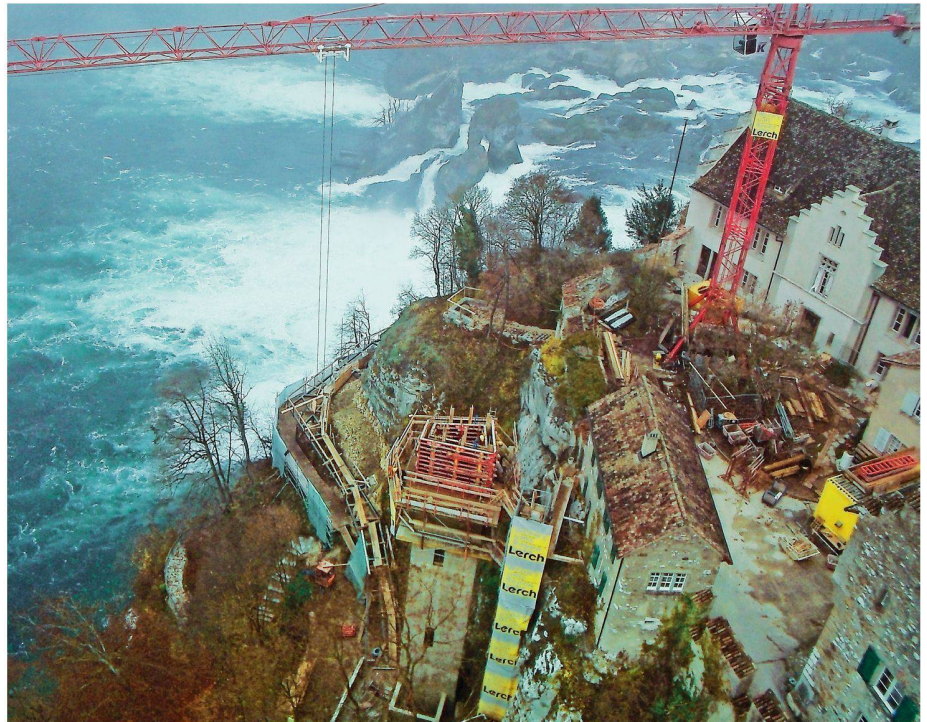
06 Auf dem Schlosshof wurde ein kleiner Umschlagplatz eingerichtet. Die Magnolie in der Mitte des Hofes neben dem Kran wurde mit Absperrungen vor Beschädigungen geschützt. Der Kran tangierte ihre Wurzeln nicht

Im Schlosshof, wo während der Bauzeit der zweite Kran stand und ein kleiner Umschlagplatz eingerichtet war, beginnt heute der Rundweg. Er führt hinab zu den Aussichtspunkten Oberes und Unteres Belvedere, von wo man den Rheinfluss überblicken und auf dem neuen Steg seinen Rundgang fortsetzen kann (siehe S. 18ff.). Die ersten 12m dieses neuen Steges
