# Würfelquarz

Zeitschrift: **Tec21**

Band (Jahr): **136 (2010)**

# WÜRFELQUARZ

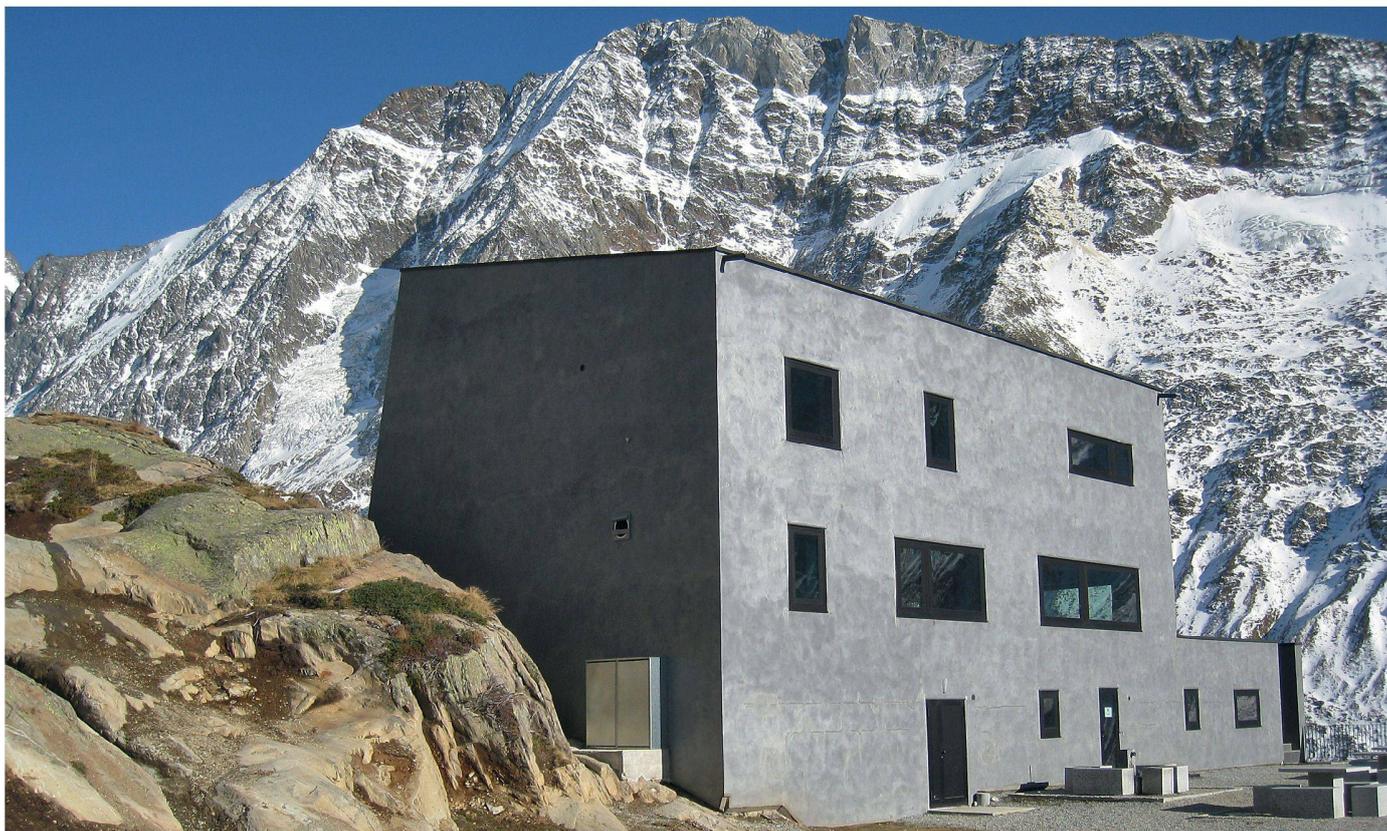
01

**01** Die neue Anenhütte wurde nordseitig an die Felsen gerückt, eine Massnahme zum Lawinenschutz. Die am stärksten gefährdete Nordseite besitzt keine Angriffspunkte (Foto: tc/Red.)

ausschlaggebend: Die äussere Form hatte sich primär den Erfordernissen einer optimalen Druckverteilung bei einer Lawine unterzuordnen. Das gewählte Projekt ist kubisch angelegt. Mit der fensterlosen Nordfassade ist die kleinste Wand senkrecht zur Lawinestossrichtung angeordnet und bietet wenig Angriffsfläche. Der Standort der neuen Hütte ist gegen Norden verschoben, dadurch würde ein Aufprall durch die Platzierung des Baus an einer Felsrippe gemildert (Abb. 12). Die Ostwand ist leicht geneigt, auch dies soll eine aufprallende Lawine ablenken. Der Eingang zur Hütte befindet sich an der lawinenabgewandten Westseite. Es gibt keinerlei Auskragungen oder Dachaufbauten, die Fenster stehen bündig mit der Aussenwand. Letztere waren so zu konstruieren, dass sie an der lawinengefährdeten Ostfassade den Druckkräften einer möglichen Lawine standhalten können, an Süd- und Westfassade den Sogkräften. Dafür wurden Druckkräfte von  $20\text{kN/m}^2$  angenommen. Neben der Verglasung war auch die Rahmenkonstruktion entsprechend auszuführen: Eine reguläre Fensterverglasung mit Glasleisten ist dafür nicht geeignet. Stattdessen wurde eine abgestimmte Rahmenkonstruktion mit 7 cm dickem Panzerglas (an der aufprallgefährdeten Ostfassade) gewählt. Aufgrund der Grösse und des Gewichts der Fenster mussten sie beim Bau von aussen eingesetzt werden. Neben den konstruktiven Auflagen wurde ein Wiederaufbau auch an ein Nutzungsverbot im Hochwinter geknüpft, es gibt auch keinen Winterraum.

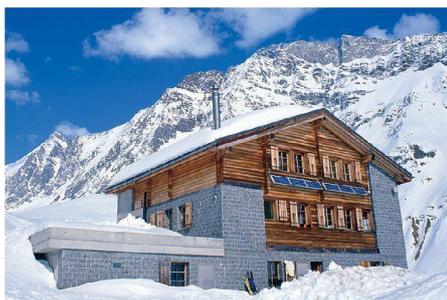
02

**02** Die im Chalet-Stil erbaute Anenhütte vor der Zerstörung. Die Aussichtsterrasse war an der Nordfassade platziert

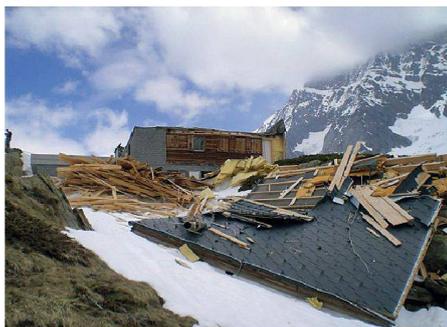
03

**03** Die Überreste der Hütte nach der Lawine: Das Dach wurde abgedeckt, das Obergeschoss vollständig zerstört (Foto: Charly Wuillod)

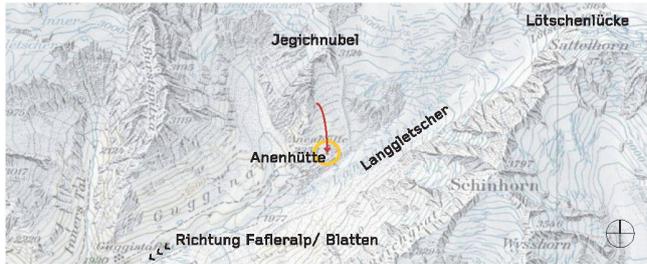
04 Lageplan. Die Hütte ist gelb markiert, in Rot der vermutliche Verlauf der Lawine (Plan: SLF)  
 05 Grundriss EG (Pläne: Bauherrschaft/Engineering)  
 06 Grundriss UG. Grau markiert ist die Grundfläche der ehemaligen Hütte  
 07 Querschnitt. Die grau markierten Wände der alten Hütte sind in den Neubau integriert

Als die Anenhütte am 3. März 2007 von einer Lawine überrollt wurde, gab es keine Augenzeugen. Um das Ereignis zu verstehen und eine Wiederholung zu verhindern, simulierte das Institut für Schnee- und Lawinenforschung (SLF) in Davos über 150 Varianten des Ereignisses. Dazu analysierte man neben den damaligen Wetter- und Schneebedingungen auch die Bruchbilder der Stahlbetonbauteile. Das Ergebnis: Nachdem in der Nacht vom 2. auf den 3. März 2007 etwa 1 m Neuschnee gefallen war, wurde die Hütte von einer Staublawine aus dem Geländekessel südlich des Jegichnubel getroffen, die den natürlichen Schutzgraben spiralförmig übersprungen hatte. Dabei wurde vermutlich zunächst das nicht gegen Lawindrücke gesicherte Dach abgehoben. Eine haushohe Ecke an der nordöstlichen Fassade, die der Lawine eine optimale Angriffsfläche bot, verstärkte die Wirkung zusätzlich. Die Simulationen ergaben aber, dass der Standort im Schutz einer Felsrippe als sicher vor Kleinereignissen mit einer Wiederkehrdauer von 30 Jahren einzustufen ist.<sup>1</sup> Die Hütte befindet sich etwa 200 m westlich der Lawinenschiefenrichtung, zudem werden abfließende Lawinen durch die Geländeform mit Moränen, Vertiefungen und Verflachungen nicht kanalisiert, sondern gebremst. Der nördlich der Hütte liegende Graben kann Lawinen aufnehmen, abbremsen oder umlenken. Allerdings besteht eine Lawinengefahr für Ereignisse mit einer Wiederkehrdauer von 300 Jahren. Für diese Ereignisse sind Lawindruckwerte von 10–25 kN/m<sup>2</sup> (je nach Bahn) zu erwarten. Damit liegt der Standort in einer blauen Lawinenzonenzone, was einer seltenen und mässigen Gefährdung entspricht.

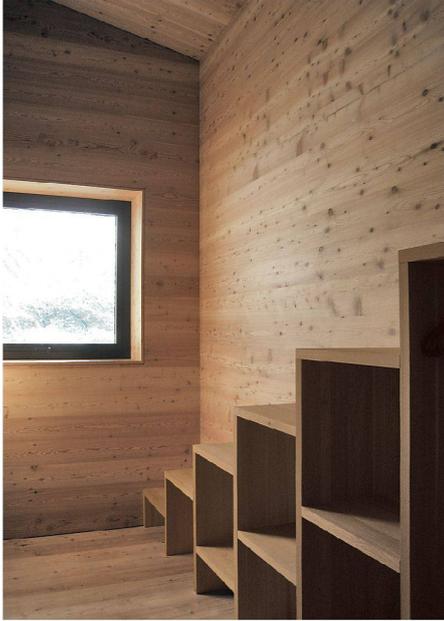
13 Der Treppenaufgang zu den Hochbetten im Massenlager ist gleichzeitig der Stauraum für das Gepäck (Alle Fotos: tc/Red.)

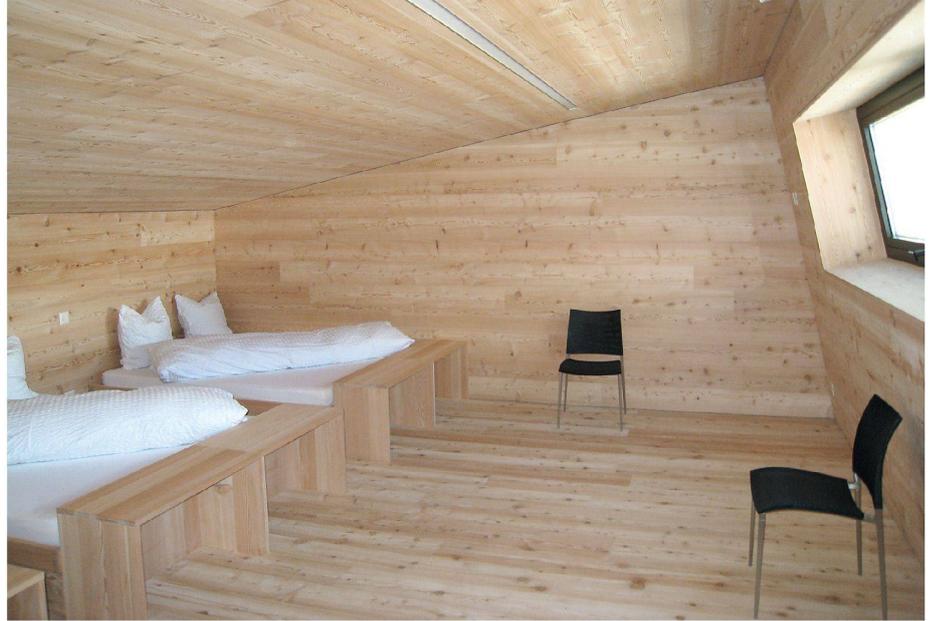
14 Gruppenzimmer mit drei Doppelbetten in 2. OG. Gut erkennbar ist die Neigung der Ostfassade, die den möglichen Aufprall einer Lawine mildern soll

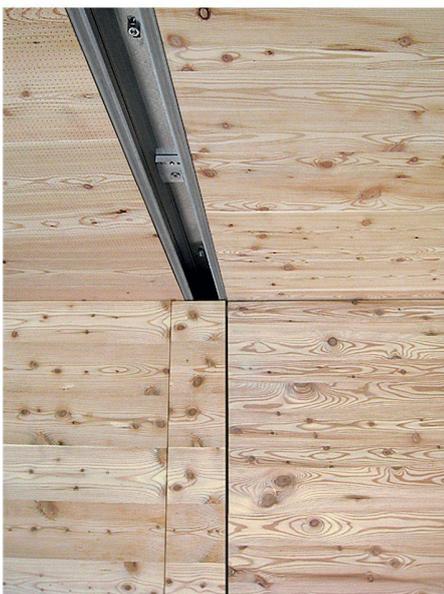
17 Die Brandschutztüren sind in die Wand des Treppenhauskerns eingelassen und mit einer Holzleiste verkleidet

Die noch erhaltenen Kellermauern wurden in den Neubau integriert und zu einem Sockelgeschoss erweitert, das Technik- und Lagerräume, Hüttenwartin- und Helferinnenzimmer, Sanitäräume und einen Wellnessbereich umfasst. Auch die Haupteinschliessung erfolgt durch den Sockel in der Westfassade. Von hier gelangt man über eine zentrale Treppe ins 1. Obergeschoss mit Küche, Essraum und Zugang zur Aussenterrasse auf der Südseite. Um die Brandsicherheit zu gewährleisten, wurde das Treppenhaus als separater Brandabschnitt ausgeführt. Hier musste die Feuerresistenz der Stahltrappe und der Wandpaneele über Materialtests nachgewiesen werden, ebenso wie die Funktionstüchtigkeit der integrierten Brandschutztüren (Abb. 17).
