Notizen über die instandgesetzten Fresken an der Westwand der ehemaligen Dominikanerkirche in Konstanz

NOTIZEN ÜBER DIE INSTANDGESETZTEN FRESKEN AN DER WESTWAND DER EHEMALIGEN DOMINIKANERKIRCHE IN KONSTANZ

Von Elfriede Schulze-Battmann

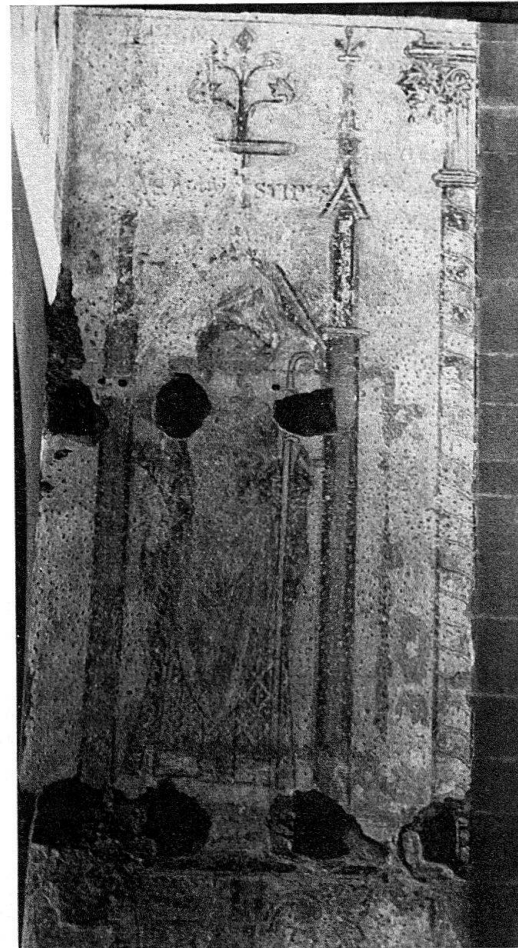
Abb. 2. Konstanz. Insel-Hotel, ehemalige Dominikanerkirche. Südflügel

Auch das Wandgemälde des in einem Tabernakel stehenden «S. AVGVSTINVS» in dem unteren südlichen Teil, der durch Balkenlöcher in Schulterhöhe besonders beeinträchtigt war (Abb. 2: die hellen Stellen sind Reste der barocken Tünche), hat an Klarheit und Farbigkeit sehr gewonnen (Höhe von der Blattkonsole bis zum oberen Abschluß des Bildes¹⁰: 6,75 m, von Augustin: 3,50 m). Nur bei großen Fehlstellen in den Architekturteilen wurde vereinzelt eine gerade Linie matt ergänzt, um den Zusammenhang herzustellen. Die zahlreichen Pickelhiebe wurden an diesem Heiligen wie an den anderen Figuren nur leicht eingetönt, aber keine Linien nachgezogen. Beide Augen und

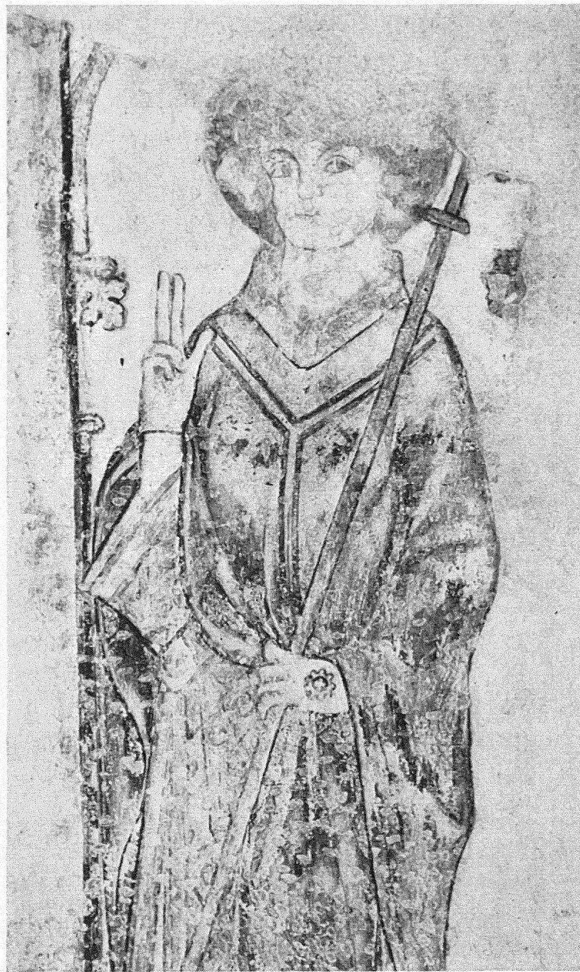
Abb. 6. Konstanz. Insel-Hotel, ehemalige Dominikanerkirche. Fresko an der Westwand, unterer Teil, nördliche Hälfte: (St. Nikolaus?), stehende Heiligenfigur, Detail. Zustand nach der Restaurierung

Erfreulich ist neben der Deutung des zweiten Bischofs auch sein Erhaltungszustand innerhalb der noch vorhandenen Fragmente. Die Farben sind kräftiger als bei den Gewändern der drei anderen, wohl dank dem weniger intensiven Lichteinfall auf die untere Zone des Nordteils der Westwand. Desgleichen sind die Konturen von Augen, Nase und Mund in seinem Gesicht am wenigsten verletzt. Zur genaueren Betrachtung der Einzel-

heiten wurde hier ein kleinerer Ausschnitt – ohne Tabernakel – gewählt als bei Augustinus (Abb. 6).
