Zeitschrift: **Das Werk : Architektur und Kunst = L'oeuvre : architecture et art**

Band (Jahr): **59 (1972)**

# Restaurierung der Kirche Bülach und Umbau des Sigristenhauses

Architekt: Fritz Schwarz BSA/SIA, Zürich  
 Ingenieur: Hans Beat Pfister SIA, Bülach  
 Kirchenfenster: Hans Affeltranger, Winterthur 1968-70  
 Photos: Studio Dickloo, A. Wolfensberger, Oberglatt ZH; Thomas Cugini, Zürich

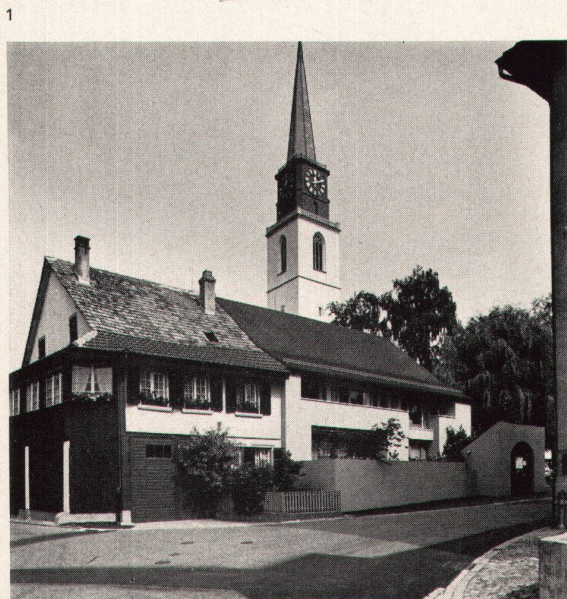
| 1 Kellertheater | 1 Théâtre au sous-sol | 7 Entrance to sacristan's house |
| 2 Ausstellungsraum | 2 Local d'exposition | 8 Parish-help |
| 3 Garage | 3 Garage | 9 Library |
| 4 Technische Räume | 4 Locaux techniques | 10 Gallery |
| 5 Wohnung | 5 Logement | 11 Classroom |
| 6 Sanitätsraum | 6 Local sanitaire | 12 Library gallery |
| 7 Eingang Sigristenhaus | 7 Entrée de la maison du sacristain | |
| 8 Gemeindefelder | 8 Assistant communal | |
| 9 Bibliothek | 9 Bibliothèque | |
| 10 Empore | 10 Tribune | |
| 11 Unterrichtszimmer | 11 Salle de cours | |
| 12 Galerie Bibliothek | 12 Galerie de la bibliothèque | |

Nach ursprünglicher Absicht sollte das bestehende Sigristenhaus umgebaut werden. Der schlechte Bauzustand (verfaulte Riegelkonstruktion hinter intaktem Putz) machte einen Abbruch nötig. Lediglich der alte Tonnenkeller konnte erhalten werden. Der Neubau nimmt im vorderen Teil das Volumen des alten Gebäudes ein und leitet im hinteren zurückgestaffelten Teil zum Volumen der Kirche über. F. S.
