# Das Überwerfungsbauwerk Nord und der Tannwaldtunnel der Schweizerischen Bundesbahnen in Olten

Von Karl Heini, Luzern und Theodor Müller, Solothurn

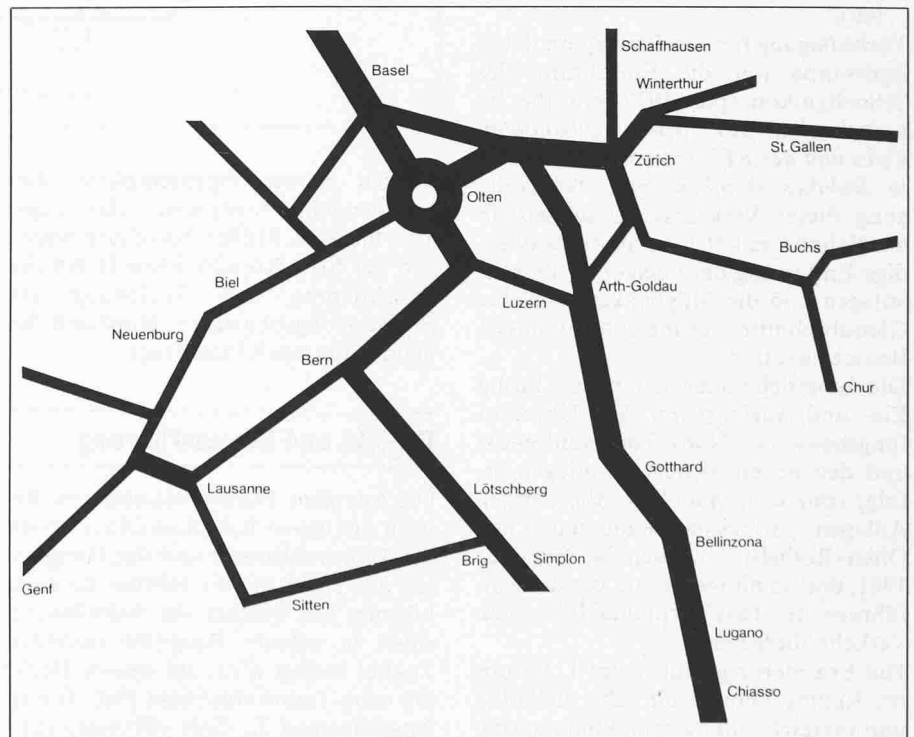
Bild 2. Schema der mittleren täglichen Belastung der Hauptgleise des SBB-Netzes

Während die Transversalen kontinuierlich der Verkehrsentwicklung entsprechend ausgebaut und verbessert wurden, sind die baulichen Anlagen und die Sicherungstechnik im Bahnhof Olten seit den 20er Jahren im wesentlichen unverändert geblieben. Mit täglich gegen 1000 Zugfahrten und etwa 1500 Rangierfahrten wurde der Bahnhof Olten je länger je mehr zu einem Engpass mit Auswirkungen auf einen grossen Teil des schweizerischen Eisenbahnnetzes (Bild 2). Die *Schwachstellen* sind vor allem:

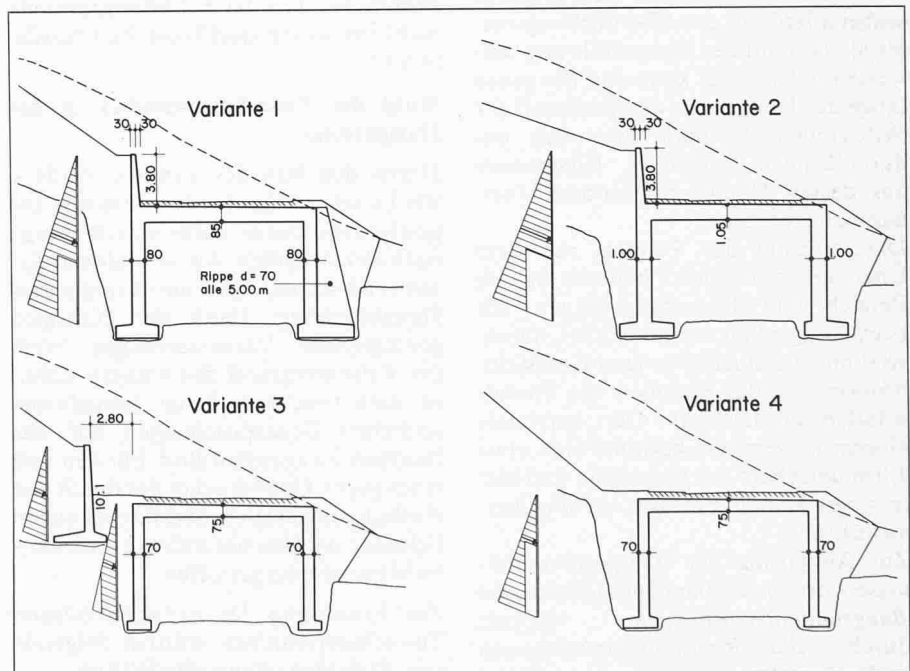
Variante 1: Rechteckiger Tunnelquerschnitt mit bergseitig verlän-

gerter Rückwand als Stützmauer für die Hangsicherung und mit talseitigen Versteifungsrippen, Böschung Aushub max. 60°, Böschung Auffüllung 2:3.

Variante 2: Verstärkter Tunnelquerschnitt mit bergseitig verlängerter Rückwand als Stützmauer, Böschung Aushub max. 60°, Böschung Auffüllung 2:3.

Variante 3: Rechteckiger Tunnelquerschnitt mit bergseitiger 3 m breiten Berme und freistehender, auf Fels fundierter Stützmauer, Böschung Aushub max. 60°, Böschung Auffüllung 2:3.

Variante 4: Rechteckiger Tunnelquerschnitt mit bergseitiger 3 m breiten Berme, Böschung Aushub max. 60°, Böschung Auffüllung max. 3:4.

Bild 6. Schema Tunnelvarianten 1 bis 4

Zur Ermittlung des wirtschaftlichsten Tunnelquerschnittes wurden folgende vier Varianten untersucht (Bild 6):

Variante 4 am günstigsten abschneidet, während die ersten beiden Varianten rund 30% teurer zu stehen kommen. Die Variante 3, mit separater Stützmauer, hält sich in der Mitte, wobei aber die Abstützung der Stützmauer auf der Vorderkante der anstehenden Effingerschichten technisch nicht problemlos ist.

Aufgrund des Kostenvergleichs wurde Variante 4 gewählt. Damit konnte gleichzeitig auch eine *landschaftsschonende Lösung* unter Vermeidung störender Kunstbauten verwirklicht werden. Die Wand- und Deckenstärken wurden mit den Vertragspreisen des Unternehmers nach wirtschaftlichen Gesichtspunkten optimiert, was bei einer verlangten Würfeldruckfestigkeit von  $30 \text{ N/mm}^2$  zu relativ grossen Abmessungen führte (Bild 7).

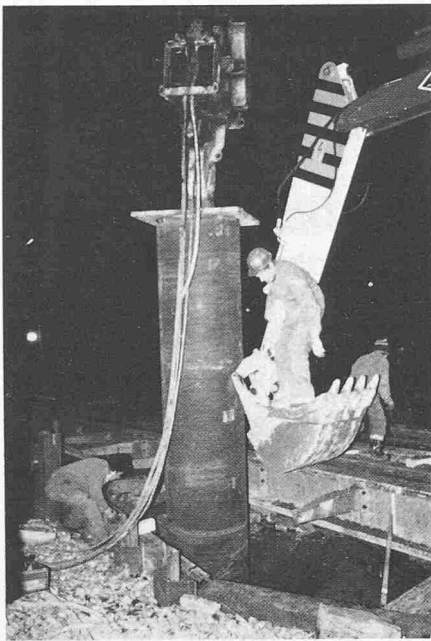
Bild 10. Abteufen eines Stahlrohres für ein Mitteljoch, unmittelbar neben einer Hilfsbrücke, in einem nächtlichen Zugsintervall

Für die *Pfählungenarbeiten* musste ein neues Bauverfahren gefunden werden, da bei allen in Frage kommenden Pfahlssystemen die Fahrleitung in verschiedenen Etappen hätte entfernt und wieder montiert werden müssen, wofür die Zugsintervalle von etwa 5 bis max. 8 Stunden nicht ausgereicht hätten. Während des Bahnverkehrs konnten auch keine vorstehenden Pfahlteile oder Pfählungseinrichtungen im Lichtraumprofil toleriert werden. Die Lösung bestand im dreistufigen Abteufen eines Stahlrohres durch Einvibrieren und Ausheben mit dem Greifer, wobei nach dem Absenken eines Rohrabchnittes

der nächste an Ort angeschweisst wurde (Bild 10).

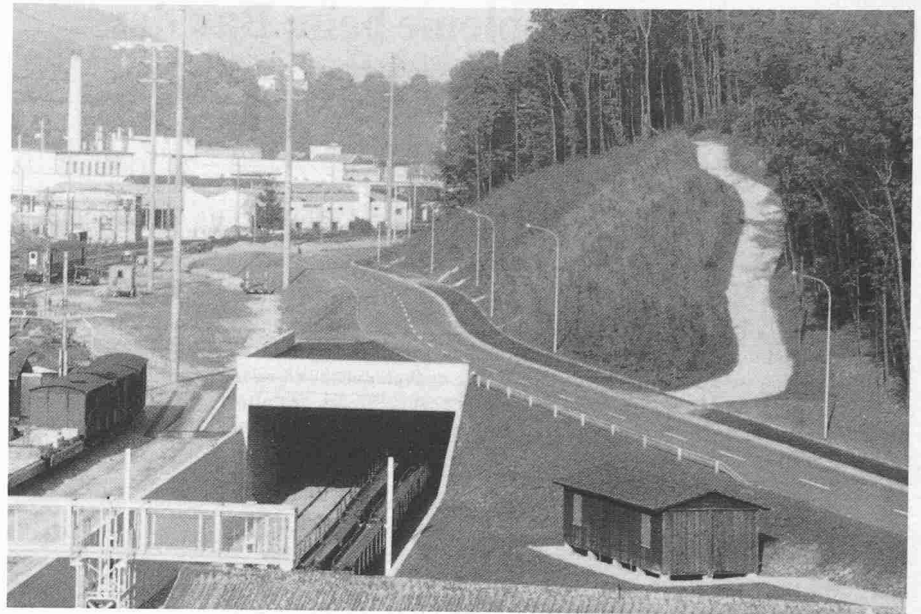
Bild 13. Fertiges Bauwerk mit Südportal und neu gestaltetem und bereits angepflanztem Hangfuss des Hardchopfes
