Zeitschrift: **Schweizer Ingenieur und Architekt**

Band (Jahr): **98 (1980)**

Brückenabdichtungen

Von Friedrich Kilcher, Solothurn

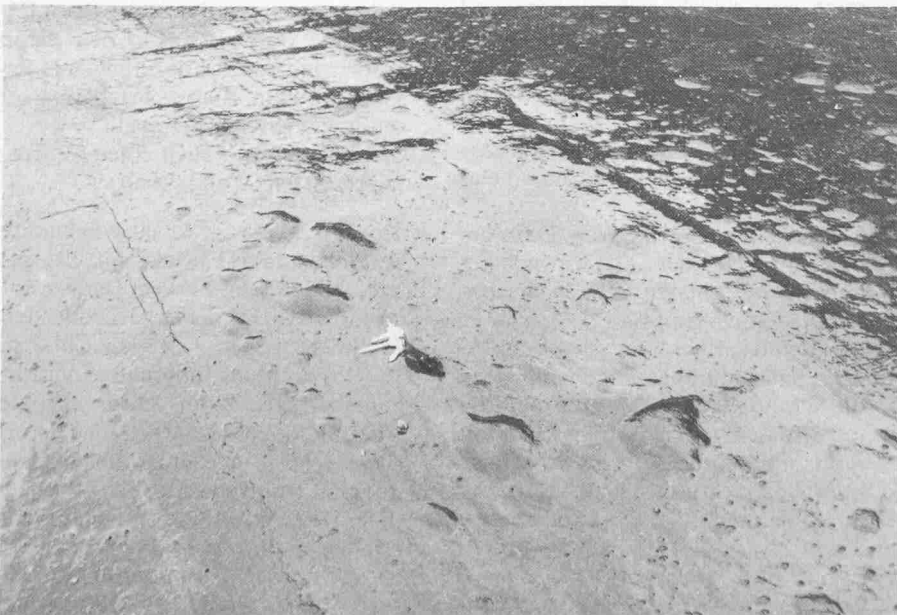
Bild 3. Blasen unter einer kunststoffmodifizierten Bitumenfolie

- Die Kombination Beton-Abdichtung-Fahrbelag enthält immer Wasser in irgendeinem Aggregatzustand. Bei der Sonnenbestrahlung entsteht Dampf. Dampfdruck entsteht im Beton *unter* der Abdichtung oder auch *zwischen* Abdichtung und Fahrbelag (Gussasphalt). Er kann so gross sein, dass entweder Blasen und Ablösungen der Abdichtung vom Beton oder auch des Fahrbelages von der Abdichtung verursacht werden (Bild 3).

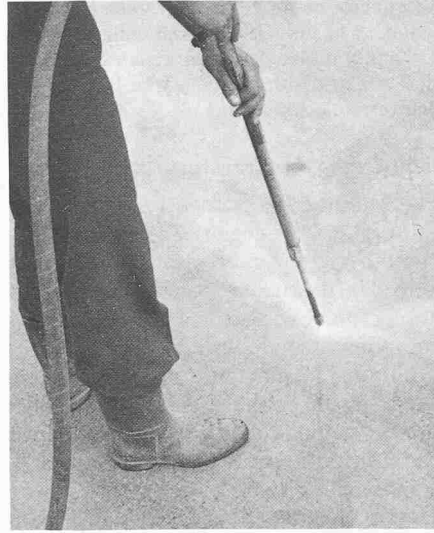
Bild 9. Reinigung der Betonoberfläche mit Hochdruckwasserstrahl (750 bar)

- der optimale Reinigungseffekt liegt zwischen 750 und 1000 bar Wasserdruck,
 - die Zementschlämme wird vom Kernbeton weggerissen und fortgespült. Die Betonporen werden geöffnet. (Im Gegensatz zu allen anderen Reinigungsmethoden, bei denen Betonstaub in die Poren gepresst, gewischt oder geschlagen wird.)

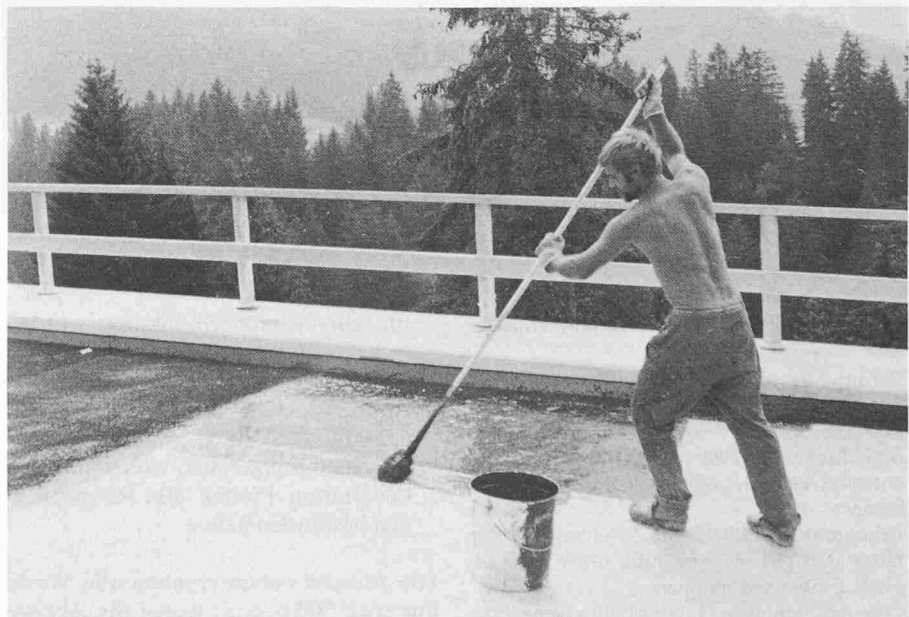
Bild 11. Auftragen der Abdichtung Efkaprene von Hand

3. Die *eigentliche Abdichtung* (Bild 11, 12 und 13). Efkaprene S3 wird auf dem Arbeitsplatz mit dem Vulkanisator vermischt und kann innerhalb eines Arbeitstages auf den geprimerten Beton mit Lammfellrollern aufgetragen werden. Je Schicht werden etwa 700 bis 800 g/m² aufgebracht. Nach einer Ablüftphase folgt die nächste Schicht. Die Schichten werden als Ganzes zu einer festhaftenden, elastischen, kerbzähnen, rissüberbrückenden Gummihaut von etwa 0,7 bis 1 mm zusammenvulkanisiert.
