Konstruktionsmängel an der Lärmschutzwand an der N1 bei Wülflingen (Winterthur)

Zeitschrift: **Schweizer Ingenieur und Architekt**

Band (Jahr): **98 (1980)**

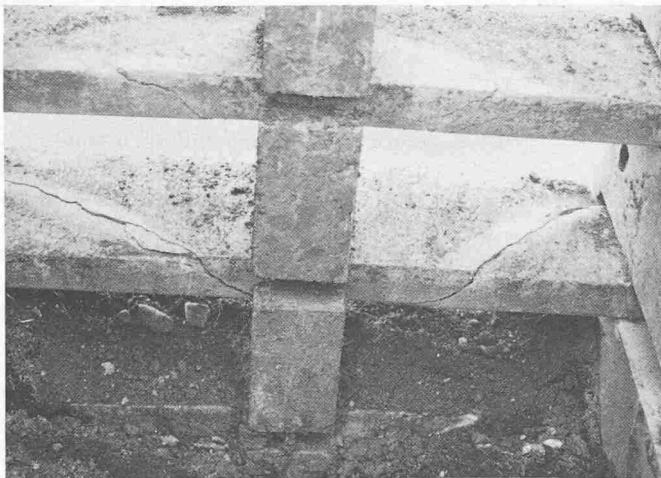
Bild 4. Typischer Läuferschaden. Torsionsrisse als Folge einer übermässigen Mauerbeanspruchung bei gleichzeitig ungünstiger Läuferlagerung

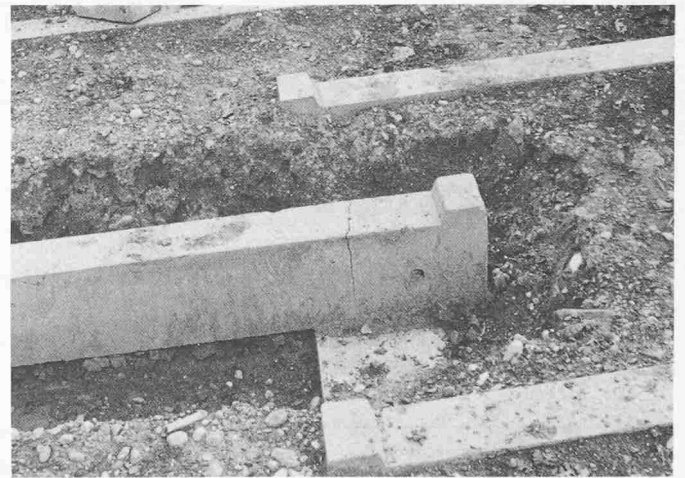
Bild 5. Typischer Biegeriss im Auflagebereich des Rucksackbinders als Folge der stark ungleichmässigen Lagerungsbedingungen dieser Binder
