# Zur Restauration des Stockargutes in Zürich

Zeitschrift: **Schweizer Ingenieur und Architekt**

Band (Jahr): **98 (1980)**

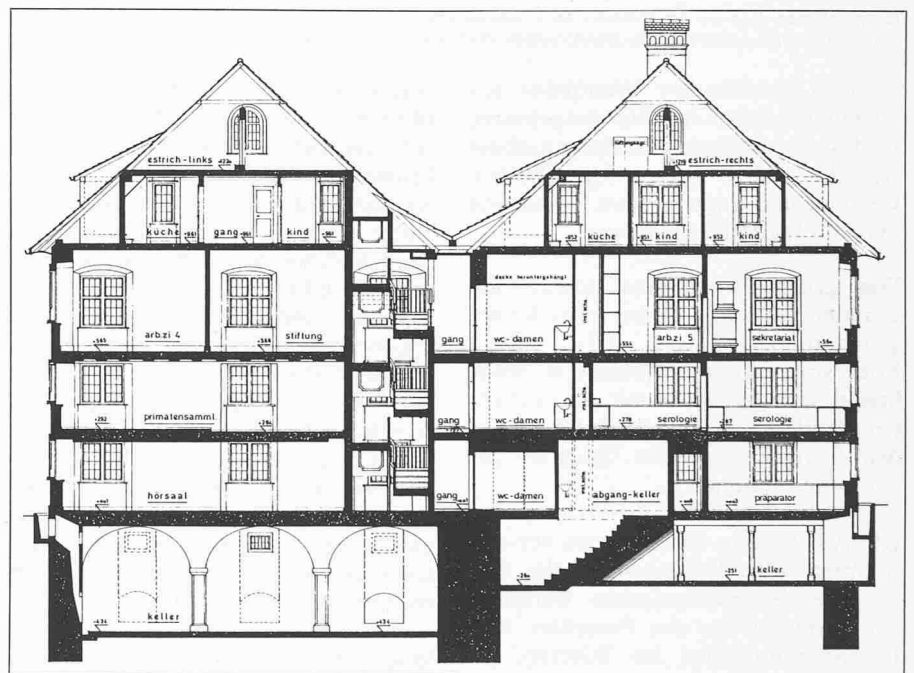
Schnitt durch das Hauptgebäude

Der in der Richtung der Terrasse liegende Rechteckblock von 28,5×16 m, mit Eingängen an den Schmalseiten, wird durch einen durchgehenden Korridor in eine breitere südwestliche und eine schmalere nordöstliche Zimmerflucht geteilt. Auch die Trennungslinie zwischen den beiden Gebäudeteilen, die nach Nordost und Südwest in Giebeln endigen, verläuft nicht in der Mitte; der schmalere südöstliche Teil war offenbar das Lehenshaus. Der Haupteingang liegt an der südöstlichen Schmalseite. Der Portalrahmen ist von Pfeilern eingefasst, die einen Korbboogen mit Scheitelstein und darüber eine waagrechte Verdachung tragen. Zur einfacheren Türe auf der nordwestlichen Schmalseite, deren Rechteckrahmen über dem Sockel abgefast ist, führen fünf halbkreisförmige Treppenstufen. Die Türfüllungen haben die geschweiften Formen des Rokoko (um 1760). Der durchgehende Längskorridor im Erdgeschoss zeigt profilierte Rahmen der Zimmertüren und eine stuckierte Balkendecke. Die meisten der zehn Zimmer haben stuckierte Balkendecken; die zwei Eckzimmer der Südwesthälfte Régencestukkatur: je drei konzentrische Rahmen in der durch einen Balken getrennten Decke im Zimmer der Südecke, reichere, unter sich gleiche Komposition an den Deckenfeldern im Zimmer der Westecke. Im Treppenhaus tragen die Unterseiten der Treppenläufe Stuckrahmen; das Geländer bilden schlanke Baluster.

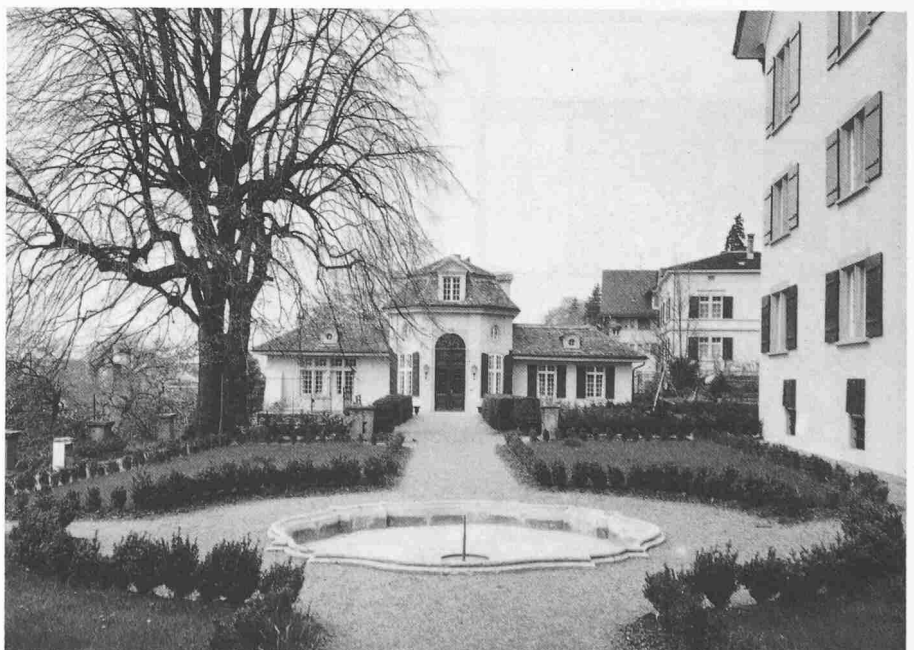
Die Hauptfront des Gartenpavillons, 1720–1740

Der Gartenpavillon ist namentlich nach seiner Architekturform bedeutend, ausser dem Pavillon des Beckenhofes das einzige erhaltene Beispiel: anderthalb Geschosse hoher, schlanker Mittelbau mit Mansarddach auf längsachtheckigem Grundriss, an dessen längere Seiten sich nach Nordosten und Südwesten eingeschossige Flügel unter abgewalmtem Satteldach anschliessen. Am Mittelbau öffnen sich die Diagonalseiten zwischen breiten Lisenen in ein Stichbogenfenster und ein darüber liegendes Ovalfenster; die Front hält das hohe Rundbogenportal mit Oberlicht besetzt, während an der Rückseite ein Holzanbau die Treppe zum Dachstock umschliesst. Die Mansardenfenster an den Hauptseiten des Achtecks tragen einfache Giebel.
