# Konstruktionsmängel an der Lärmschutzwand an der N1 bei Wülflingen (Winterthur)

Zeitschrift: **Schweizer Ingenieur und Architekt**

Band (Jahr): **98 (1980)**

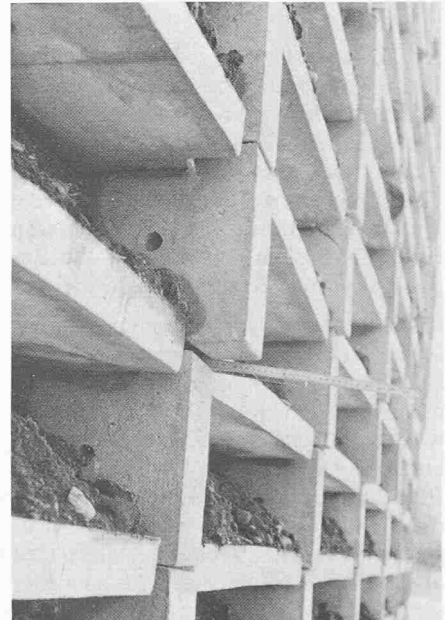
An der fertiggestellten Wand an der Ausfahrt Wülflingen zeigten sich Ende Februar 1979, nach den üblichen winterlichen Frost-Tauperioden, erhebliche Schäden. Die Betonelemente zeigten Risse, waren gebrochen und ein Grossteil der Elemente hatte sich Richtung Fahrbahn verschoben. Dadurch war der Verkehr gefährdet, die Ausfahrt Wülflingen musste gesperrt werden. Die laufenden Arbeiten wurden bis zur Abklärung der Schadenursachen eingestellt.

Bild 2. Verschiebung der Binderelemente, Aufnahme vor Abbruch der Mauer
