# Die Restaurierung des Basler Rathauses

Zeitschrift: **Schweizer Ingenieur und Architekt**

Band (Jahr): **102 (1984)**

## Die Restaurierung des Basler Rathauses

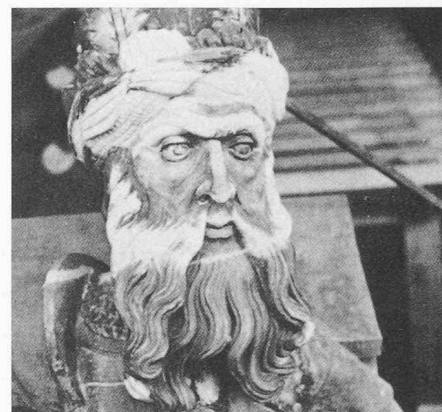
Kopf des Pannerträgers am Zinnenkranz der Marktplatzfassade. Die hellen Stellen sind neue Aufmörtelungen, in einem Sanierungsverfahren mit rein mineralischem Mörtel, der ähnliche Eigenschaften aufweist wie der Sandstein

das originale Gefüge – und original galt uns hier auch das Werk aus der Zeit um 1900 – zu erhalten, machten wir von dieser Methode Gebrauch. Vierungen – das heisst neue Quader und nachgeformte Werkstücke – wurden dort eingesetzt, wo grosse Partien zerstört waren. Sonst behalf man sich mit Aufmörtelungen, mit einer Flickarbeit also, die es erlaubt, am kranken Stein nur das Notwendigste zu entfernen und die alte Form wieder herzustellen. Man hielt sich an die alte Technik mit verlängerem Sumpfkalkmörtel, die zwar in der Bearbeitung aufwendig ist, für das Steingefüge aber, auf lange Zeit gesehen, am wenigsten Schaden anrichtet.

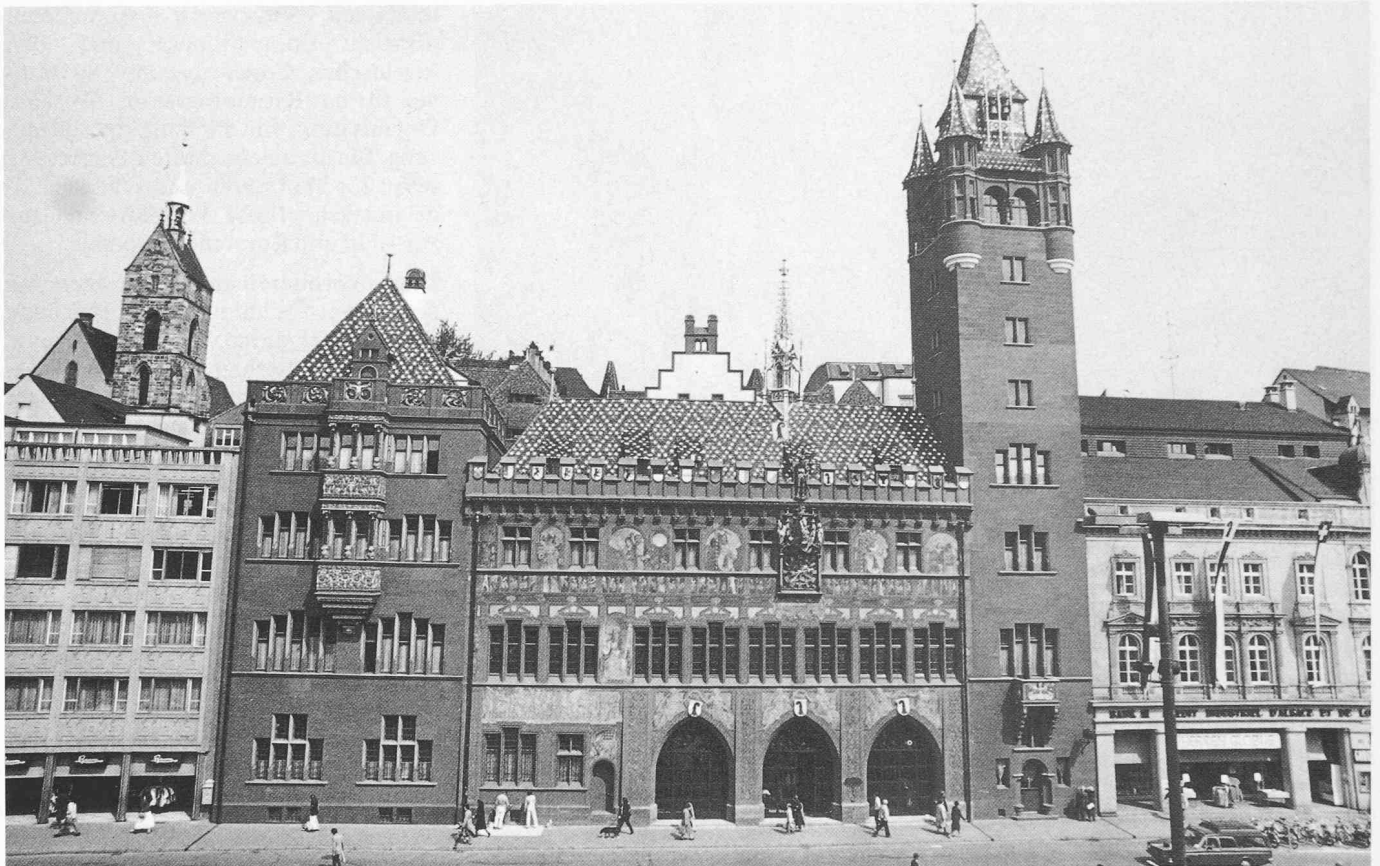
Die Marktplatzfassade des Rathauses Basel nach der Restaurierung. Mittelbau um 1507, Kanzleigebäude links 1606, Turm 1900

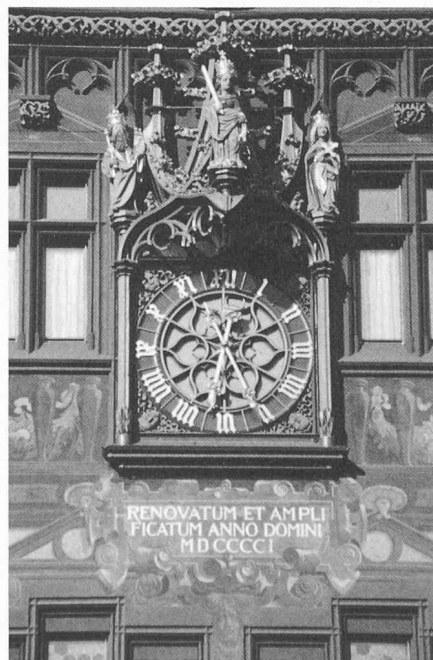
Die restaurierte Turmuhr

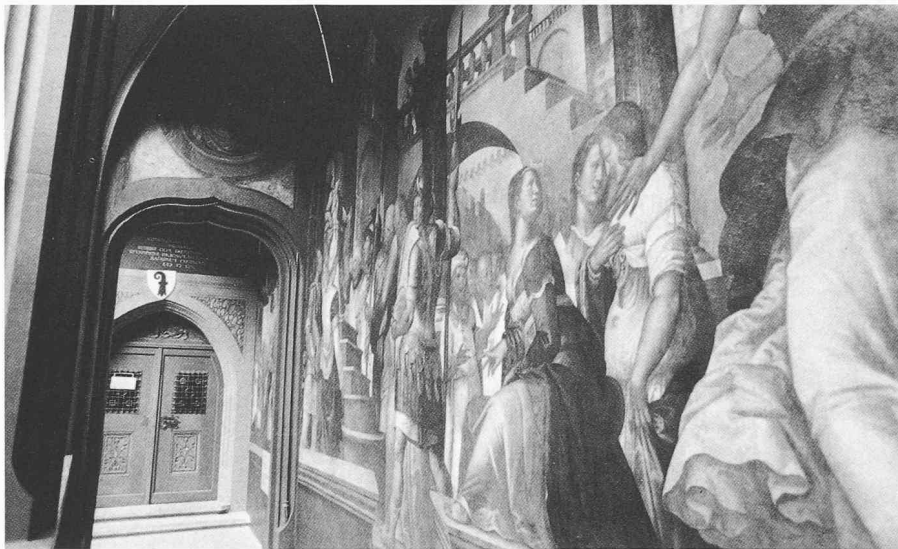
Wandbild in der Hofgalerie, 1. Obergeschoss, von Hans Bock: «Daniel bringt Susannes Unschuld ans Licht»
