# Das Überwerfungsbauwerk Nord und der Tannwaldtunnel der Schweizerischen Bundesbahnen in Olten

Autor(en): **Heini, Karl / Müller, Theodor**

Zeitschrift: **Schweizer Ingenieur und Architekt**

Band (Jahr): **98 (1980)**

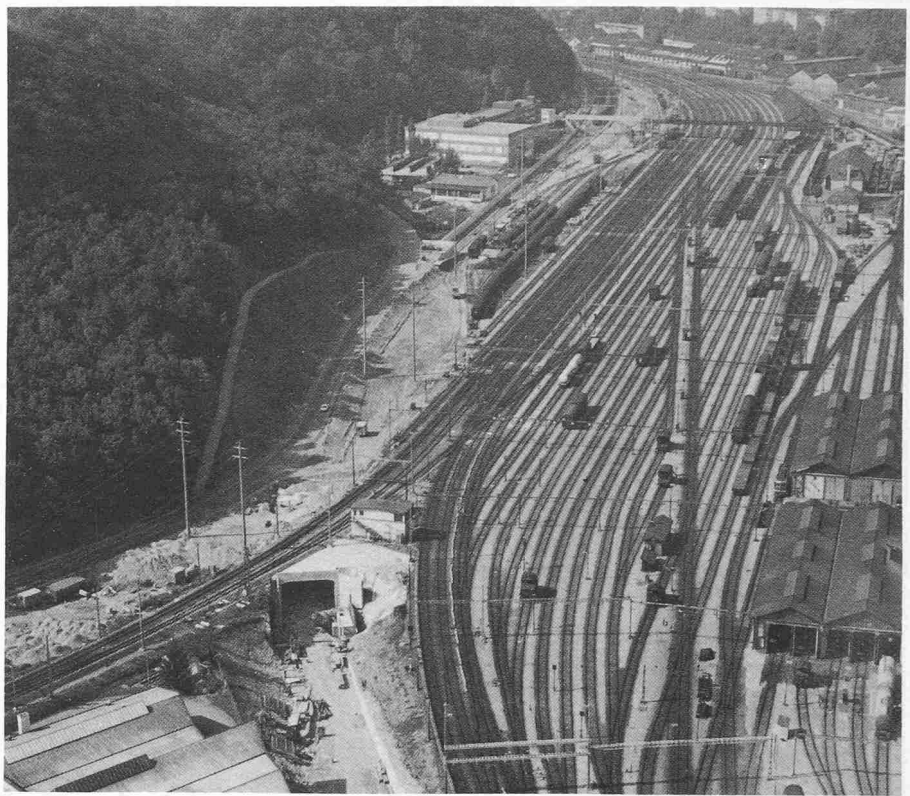
Bild 4. Luftaufnahme der Gleisanlagen nördlich des Personenbahnhofes Olten. Links neugestalteter Hangfuss des Hardchopfes, davor Nordportal Überwerfungsbauwerk/Tannwaldtunnel

Die knappen Platzverhältnisse im Bereich der neuen Bahnlinie Olten-Basel, der Tannwaldstrasse und des Hangfusses des Hardchopfes führten zu einer Lösung, bei welcher die Bahnlinie in einen in offener Baugrube erstellten Tunnel verlegt wird, auf dessen Decke die neue Tannwaldstrasse Platz findet. Anschliessend an diese «Hangstrecke» folgt auf der NO-Seite das eigentliche «Überwerfungs- (Kreuzungs-)bauwerk». Durch die direkte Verbindung der beiden Bauwerke entstand eine zusammenhängende Tunnelstrecke von 310 m Länge, welche die Möglichkeit bietet, in einem späteren Zeitpunkt zusätzliche Gleise über den Tunnel hinweg zu führen (Bild 4 und 5).

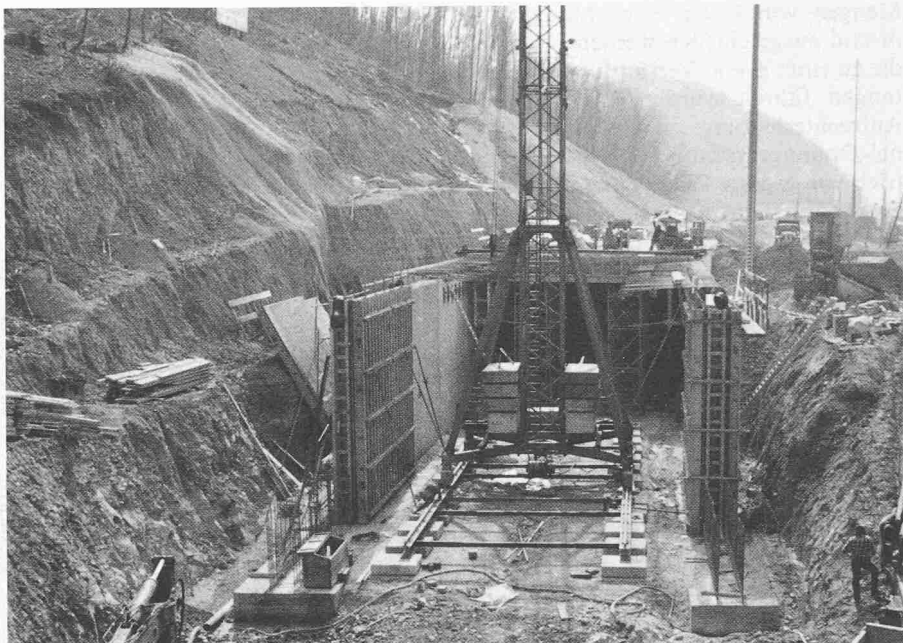
Bild 11. Bau des Tunnels in der Hangstrecke, links oben die z.T. im Kriechen befindlichen Zonen des Überdeckungsmaterialies

Der Bau der Hangstrecke konnte dank der unerwartet hohen Standfestigkeit der anstehenden Felsschichten ohne grössere Probleme durchgeführt werden. Mit Ausnahme einer örtlich zerklüfteten Partie waren keine Sicherungsmassnahmen notwendig. Zur Vermeidung einer Durchnässung und damit Aufweichung der Fundamentszone wurde der Fundamentaushub etappenweise erst unmittelbar vor dem Einbringen des Unterlagsbetons vorgenommen (Bild 11).
