Konservierung und Restaurierung bemalter Leinwandtapeten

Autor(en): **Hug, Aldo**

Zeitschrift: **Unsere Kunstdenkmäler : Mitteilungsblatt für die Mitglieder der Gesellschaft für Schweizerische Kunstgeschichte = Nos monuments d'art et d'histoire : bulletin destiné aux membres de la Société d'Histoire de l'Art en Suisse = I nostri monumenti storici : bollettino per i membri della Società di Storia dell'Arte in Svizzera**

Band (Jahr): **37 (1986)**

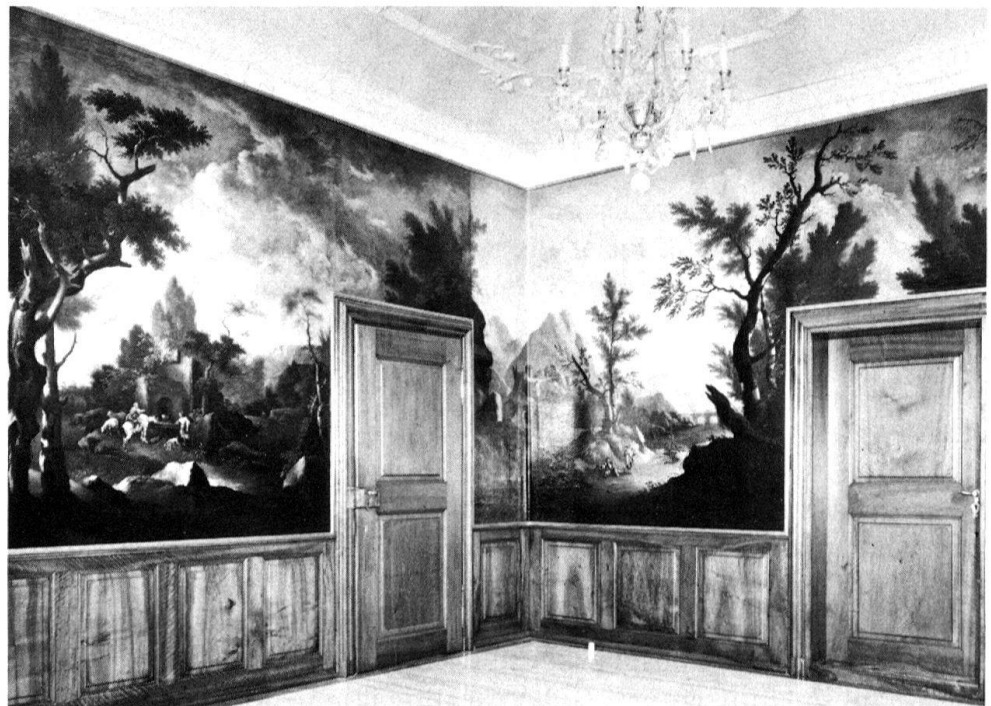
5 «Sonnenhof», Zürich [wie Abb. 3, jedoch Foto nach der Restaurierung]. Die Bespannungen wurden auf dünne handelsübliche Keilrahmen gespannt (Spannsystem D).

Der Holz-Spannrahmen ist wegen seines geringen Gewichts und der Anpassungsfähigkeit an Unebenheiten der Wand einfach zu verarbeiten. Er eignet sich auch für grossformatige Bespannungen mit Eckkonstruktionen (vgl. Abb. 5), nicht jedoch für bogenförmige Bildabschlüsse.

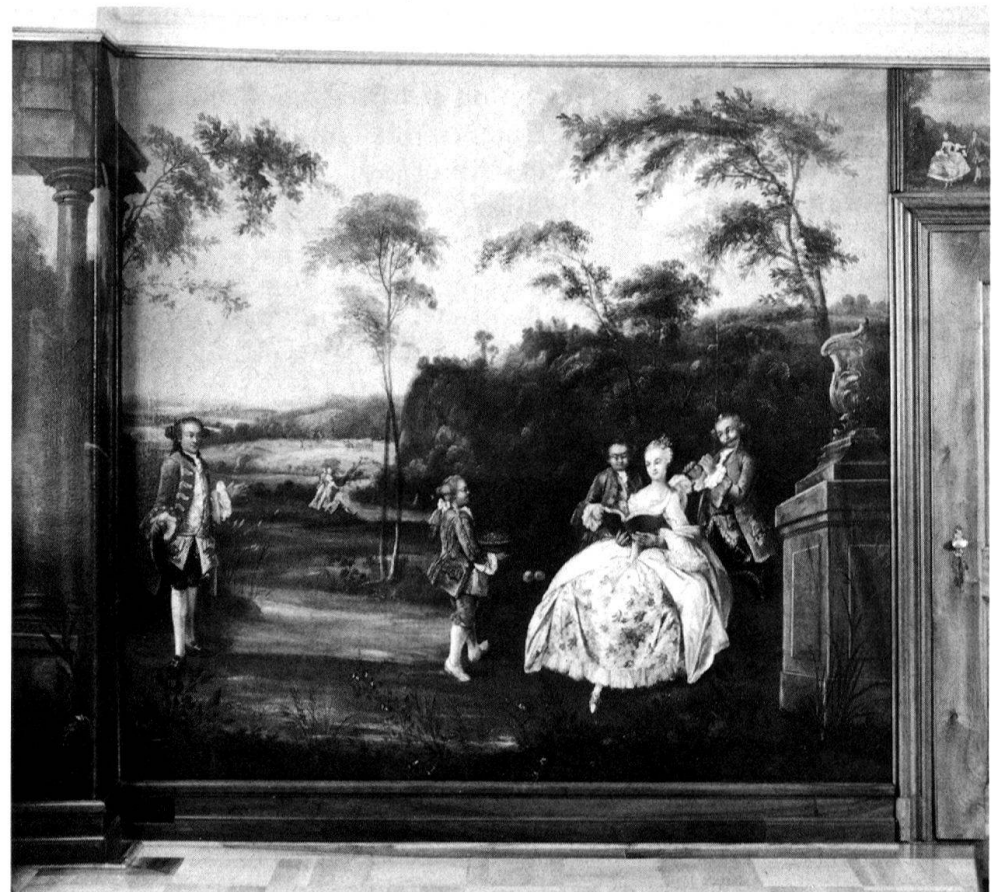
7 «Haus zum goldenen Sternen», Zürich (vgl. Abb. 2).
Bespannung an der Nordost-Wand mit Verbindungstüre. Komplizierte Doppelecken-Konstruktion (Zimmerecke, Fensternische). Die Bilder sind undoubliert auf Aluminium-Spannrahmen montiert (Spannsystem A).

Dieser Spannrahmen besteht aus steifen, hohlen Aluprofilen, an deren Aussenseiten zwecks Befestigung der Leinwand ein Holzprofil eingeschoben wird (Dicke inkl. Holzprofil: 20 mm). Die Rahmenteile sind in den Gehrungen durch Eckwinkel lose verbunden. Die elastische Spannung entsteht durch Spreizen der Ecken mittels schraubbarer Federn an den Eckwinkeln. Diese Federn sorgen dafür, dass sich die bemalte Leinwand dehnen oder zusammenziehen kann und dabei konstant leicht gespannt bleibt. An der Innenseite der Aluprofile ermöglicht eine Öffnung das Einführen einer 6 mm dicken Sperrholzplatte, welche das Bild gegen mechanische Stösse von vorne sichert. Der Aluminium-Spannrahmen eignet sich besonders für grossformatige, schwere Leinwände, komplizierte Eckkonstruktionen (vgl. Abb. 7) und bogenförmige Bildabschlüsse (vgl. Abb. 1).
