# Überraschungen am Turm der Kirche St. Verena in Magdenau

Autor(en): **Fietz, Walter**

Zeitschrift: **Unsere Kunstdenkmäler : Mitteilungsblatt für die Mitglieder der Gesellschaft für Schweizerische Kunstgeschichte = Nos monuments d'art et d'histoire : bulletin destiné aux membres de la Société d'Histoire de l'Art en Suisse = I nostri monumenti storici : bollettino per i membri della Società di Storia dell'Arte in Svizzera**

Band (Jahr): **20 (1969)**

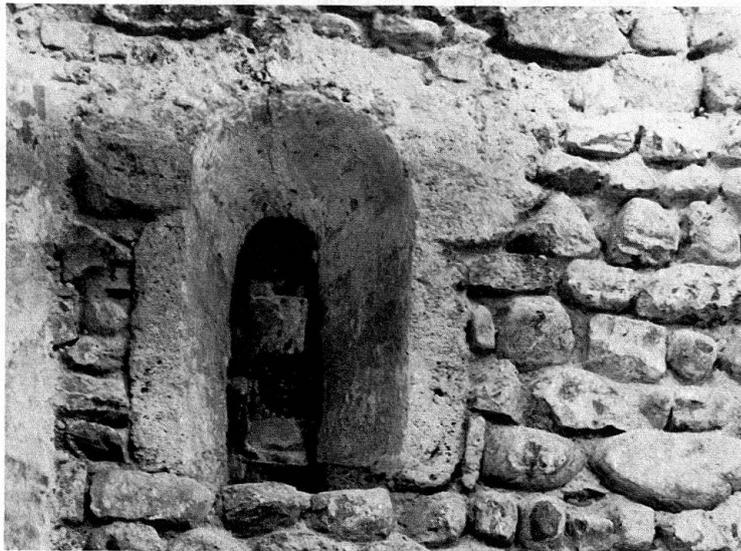
Magdenau, St. Verena. Nordwand des Schiffes mit romanischem Fenster

Die St.-Verenen-Kirche hat uns seit dem Beginn der Restaurierungsarbeiten schon einige Überraschungen beschert. Denken wir nur an die im Ährenverband gemauerte Nordwand des Schiffes mit der romanischen Lucide, in der noch der originale Holzrahmen steckt. Wie alt der *Turm* ist, wissen wir erst zum Teil. Schon bei den Vorstudien vom Herbst 1964 fiel die Arbeitsfuge unterhalb der Schallöffnungen auf, ohne daß damals schon eine klare Deutung möglich war. Nun fand vor einigen Monaten der inzwischen verstorbene Lokalhistoriker Alfred Hofmann, Flawil, im Archiv des Klosters Magdenau einen «Verding Zedel» mit wertvollen baugeschichtlichen Hinweisen: der Turm trug früher einen hölzernen Aufbau, der 1674 einem Sturm zum Opfer fiel; 1675 erfolgte dann die Erstellung der jetzigen Käsisse.

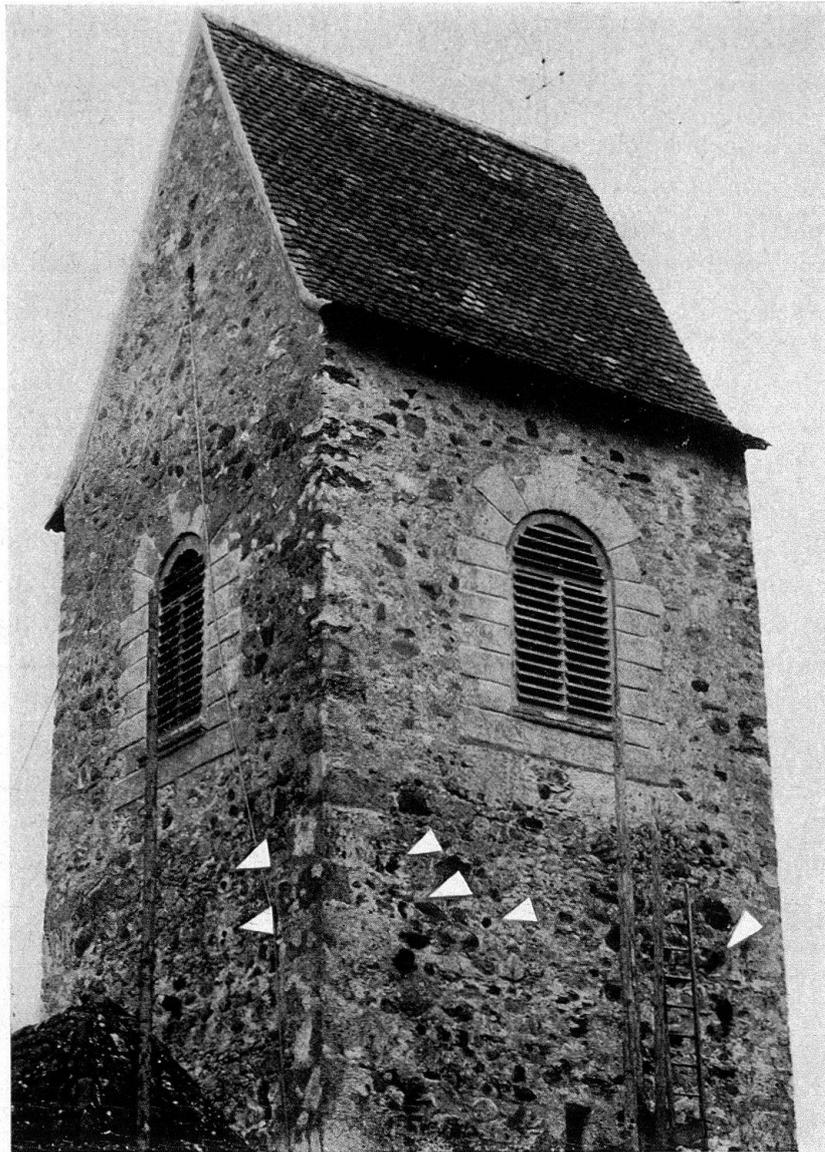
Magdenau, St. Verena. Oberer Teil des unter Erhaltung der Patina und des Flechtenbewuchses fertig restaurierten Turmes. Die weißen Pfeile weisen auf eine Anzahl von Nisthöhlen hin

Der Turm ist zum Teil in *Tuff* aufgeführt, einem bruchfrisch eher weichen Material, das an der Luft härter wird und sich am Wetter sehr gut hält; zum Teil in alpinen Kreidekalken – Schrattenkalk, Kieselkalk und «Gault», wobei besonders der letztere außerordentlich hart und wetterfest ist; Sandstein und Kristallin finden sich nur vereinzelt. Im älteren Teil des Turmes, etwa zehn bis elf Meter ab Terrain, steckten im steinsichtigen Mauerwerk Ziegelbrocken, deren Herkunft zunächst nicht erklärt werden konnte. Da wir sie als wassersaugende Fremdkörper empfanden, wurden sie herausgespitzt. Was kam zum Vorschein? Insgesamt 23 *Vogelnisthöhlen*, die bei der Erstellung des Turmes mit eingebaut worden sind! Sie gehen zum Teil bis nahezu 80 cm tief in das Mauerwerk hinein. Die größeren Höhlen sind ganz in Stein erstellt, die kleineren zum Teil unter Zuhilfenahme von halbrunden Tonschalen, die möglicherweise eigens zu diesem Zwecke gebrannt wurden. Ein mehr als glücklicher Zufall will es, daß Maurer-Vorarbeiter Josef Geißler vom Baugeschäft Maurer, Flawil, ausgerechnet Ornithologe ist! Ich verdanke J. Geißler, der inzwischen die Nisthöhlen mit viel Sachkenntnis und Liebe wieder in

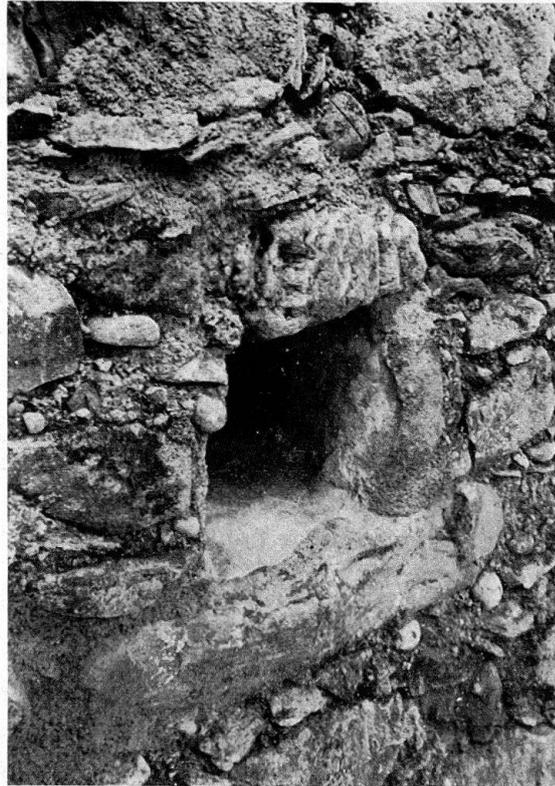
Eingang zu einer der wieder geöffneten Steinkauz-Nisthöhlen auf der Westseite des Turmes

Auf einem Friedhof, in unserem Falle in der Nähe eines Wäldchens und eines kleinen Baches, gibt es aber auch noch *schlimmeres Ungetier* wie Mäuse und Ratten, welche letztere als Seuchenverbreiter (Pest!) im Mittelalter gefürchtet sein mußten. Doch haben auch sie ihre natürlichen Feinde: der Steinkauz ist etwa 21 cm lang; er frißt Spitzmäuse, Feldmäuse, Blindschleichen, aber auch Siebenschläfer, Wiesel und gelegentlich einen jungen Vogel. Der größere Schleierkauz frißt Hausratten, Wasserratten, Mäuse, junge Spatzen oder andere Singvögel. Tatsächlich finden sich im Turm Nisthöhlen auch für diese beiden Nachtvögel, wie auch für den in unseren Breiten ausgestorbenen Zwergkauz. Da sie nicht im Tageslicht brüten, besitzen die Höhlen im Mauerwerk seitliche Ausbuchtungen, die nicht mehr vom direkten Tageslicht getroffen werden.
