# Provisorische Umfahrungsstrasse beim Bergrutsch Giswil

Autor(en): **Dillier, Urs**

Zeitschrift: **Schweizer Ingenieur und Architekt**

Band (Jahr): **106 (1988)**

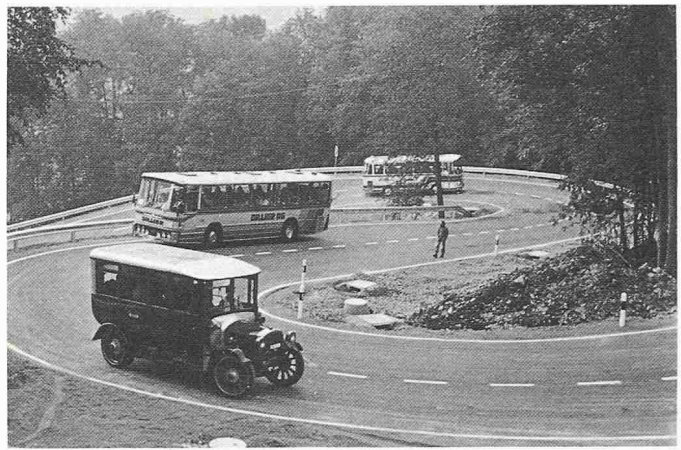
Bild 6. Fertiggestellte Notstrasse anlässlich der Verkehrsübergabe

Die nun eineinhalbjährigen Erfahrungen mit dieser Umfahrungsstrasse sind in Anbetracht der nur 18tägigen Planungs- und Bauzeit sehr gut. Es zeigten sich trotz der Probleme mit der Verdichtung nur an einer Stelle Setzungen mit kleinen Belagsrissen. Auch die an-
