# Die Renovation des Klosters Wettingen

Heft 35: **SIA-Heft, 4/1977: Abbruch oder Neubau?: Renovation  
Klosterkirche Wettingen**

Von Verena Fuhrmann, Ennetbaden

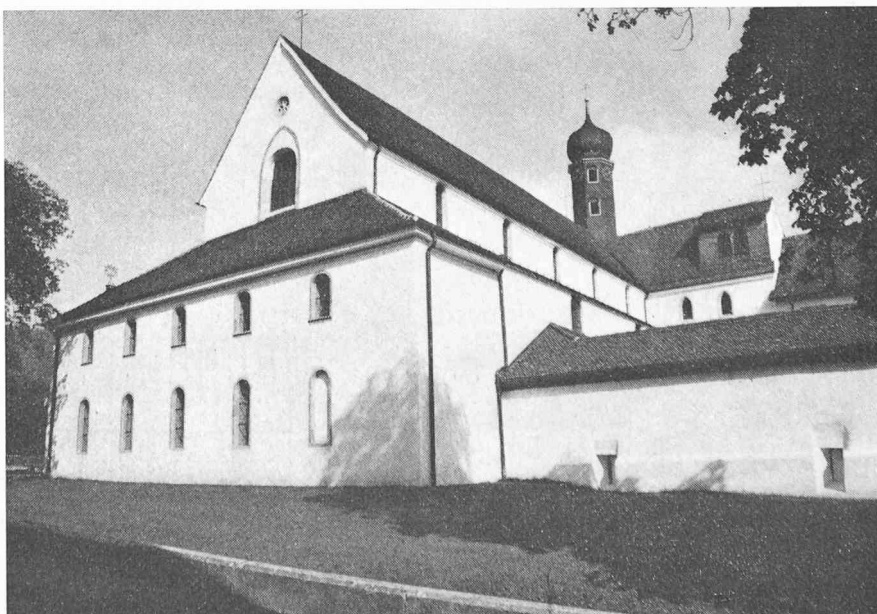
Links: Westfassade der Kirche vor der Renovation 1971; rechts: die Westfassade nach der Renovation 1976

Mit den für 1972 bewilligten 210000 Fr. wurde als erstes die Westfassade restauriert. Die feuchten und zu wenig tiefen Aussenmauern wurden abschnittsweise mit Betonfundamenten unterfangen und gegen die aufsteigende Feuchtigkeit isoliert. Der abgebröckelte Fassadenputz wurde abgeschlagen und erneuert, die Mauerrisse ausgebessert. Dabei erhielt das grosse Giebfenster wieder die ursprüngliche gotische Form und auch die zerstörte Giebelrosette konnte erneuert werden.
