# Notizen über die instandgesetzten Fresken an der Westwand der ehemaligen Dominikanerkirche in Konstanz

Autor(en): **Schulze-Battmann, Elfriede**

Band (Jahr): **20 (1969)**

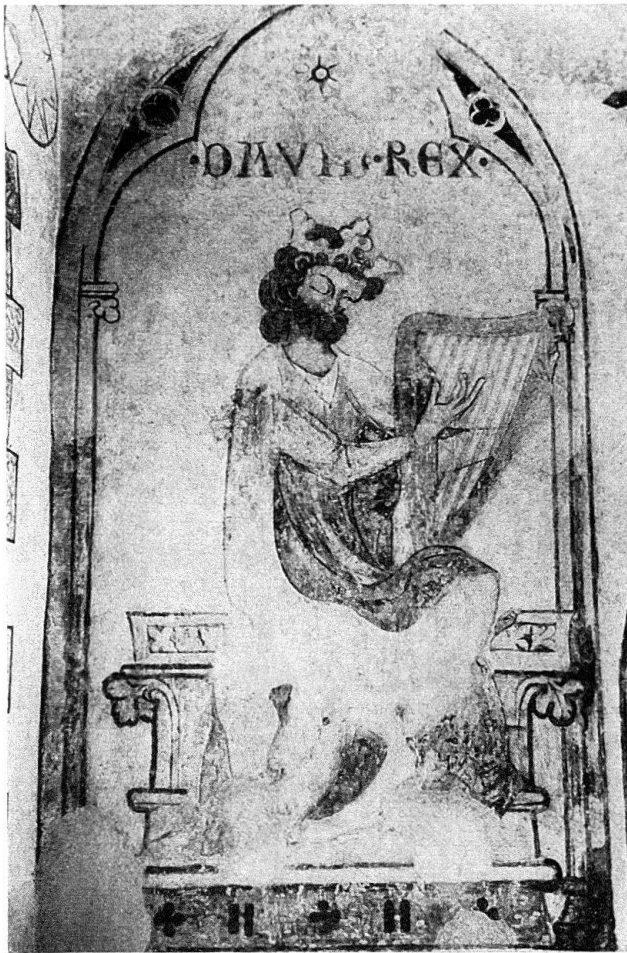
Abb. 1. Konstanz. Insel-Hotel, ehemalige Dominikanerkirche. Fresko an der Westwand: David Rex.  
Nach der Restaurierung

der Freilegung in Abbildungen gezeigt<sup>9</sup> (Höhe des ganzen Bildes: 4,20 m, Davids: 2,70 m). Nach Entfernen der Reste der zum Schutz stehengelassenen barocken Tüncheschicht, Vorfixieren mit Silikat und Reinigen mit destilliertem Wasser, Einputzen der großen, durch Balken eingestoßenen Löcher und zahlreicher Pickelhiebe und ihrer Eintönung mit Silikatfarbe ist das Bild viel heller, klarer und farbig intensiver geworden. Allerdings hat sich nach Entfernen von Mörtelresten des Verputzes des ausgehenden 19. Jhs. der Ausdruck der Augen sehr verändert (Abb. 1).

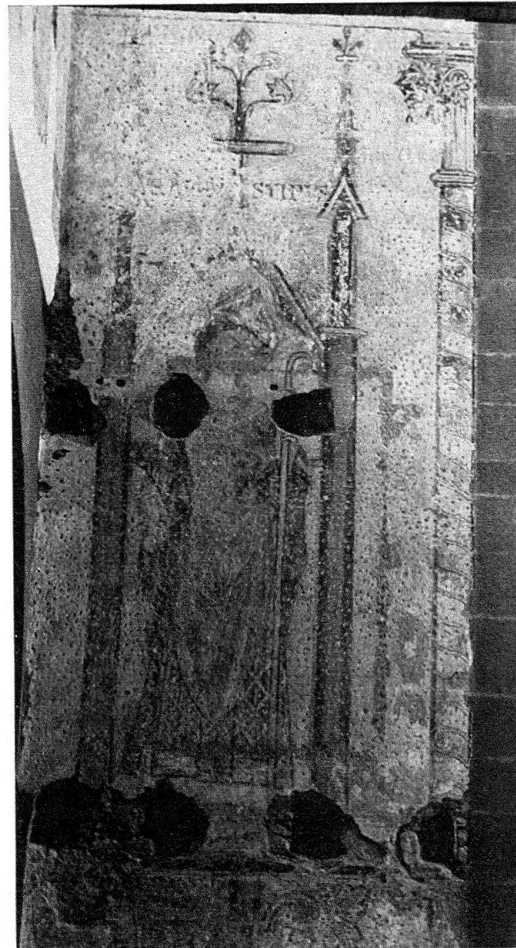
Abb. 2. Konstanz. Insel-Hotel, ehemalige Dominikanerkirche. Südflügel

Auch das Wandgemälde des in einem Tabernakel stehenden «S. AVGVSTINVS» in dem unteren südlichen Teil, der durch Balkenlöcher in Schulterhöhe besonders beeinträchtigt war (Abb. 2: die hellen Stellen sind Reste der barocken Tünche), hat an Klarheit und Farbigkeit sehr gewonnen (Höhe von der Blattkonsole bis zum oberen Abschluß des Bildes<sup>10</sup>: 6,75 m, von Augustin: 3,50 m). Nur bei großen Fehlstellen in den Architekturteilen wurde vereinzelt eine gerade Linie matt ergänzt, um den Zusammenhang herzustellen. Die zahlreichen Pickelhiebe wurden an diesem Heiligen wie an den anderen Figuren nur leicht eingetönt, aber keine Linien nachgezogen. Beide Augen und

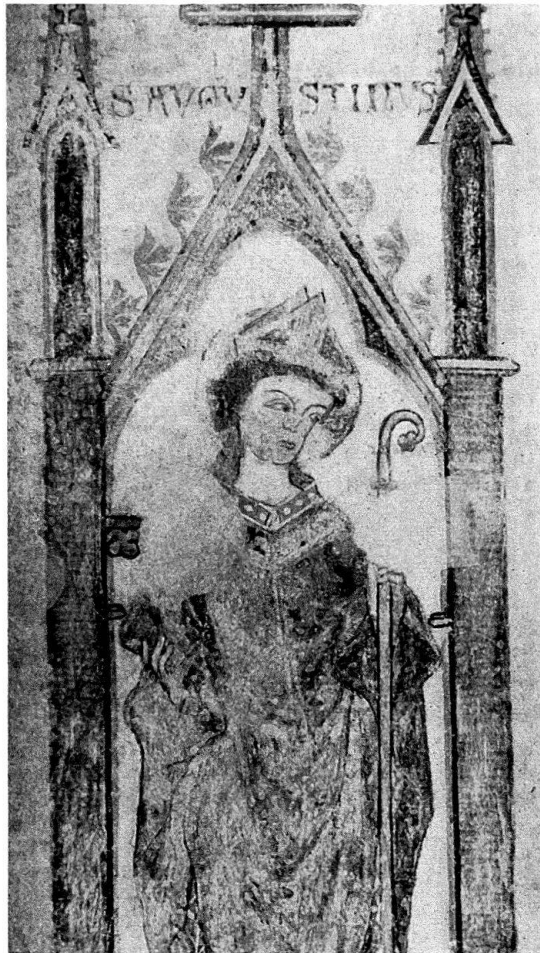
Abb. 3. Konstanz. Insel-Hotel, ehemalige Dominikanerkirche. Fresko an der Westwand: S. Augustinus, Detail. Zustand nach der Restaurierung

der Mund sind nicht gestört, hingegen ist die Nase des Heiligen durch die dort unebene Oberfläche entstellt (Abb. 3).

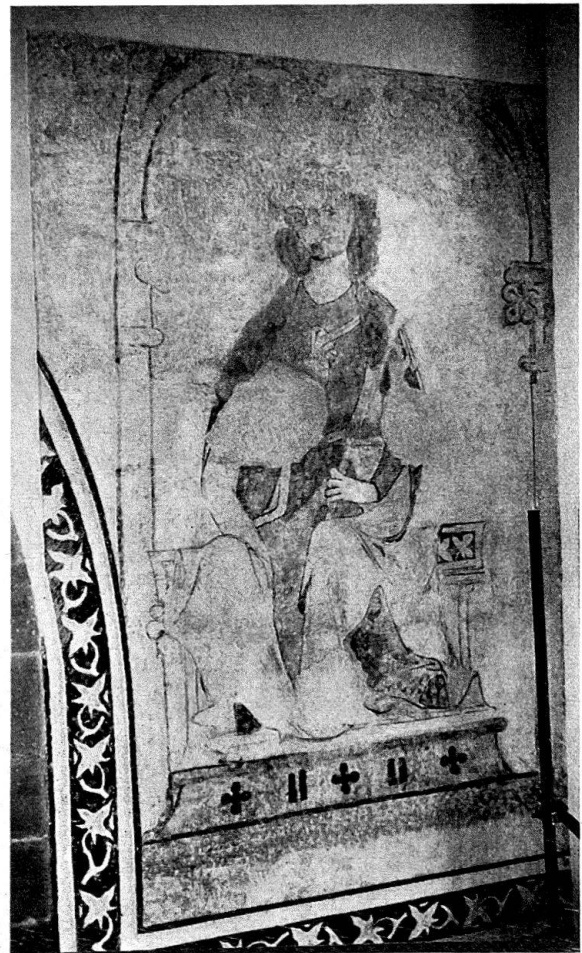
Abb. 4. Konstanz. Insel-Hotel, ehemalige Dominikanerkirche. Fresko an der Westwand, oberer Teil, nördliche Hälfte: Sitzende Figur mit Szepter. Zustand nach der Restaurierung

Daß König David rechts einer Sitzfigur entsprechen mußte, war selbstverständlich, ein Thron und Gewandfalten zeichneten sich auch ab. Der Kopf war aber schemenhaft und ist auch nach der Konservierung nicht eindeutig zu identifizieren (Abb. 4). Bedauerlicherweise hört die Malschicht heute an der Stirn auf; schwache horizontale Linien mit Punkten könnten den Ansatz einer Krone, eines mit Steinen geschmückten Reifes oder eines verzierten Bandes andeuten. Die Haarpartien sind wie bei David rötlich-goldbraun, aber hier nicht sorgfältig gelockt, sondern seitlich vom Gesicht aufgebauscht und durch

feine Striche gegliedert, die in ihren unregelmäßigen Kurven nicht original wirken, jedoch zur Freskomalerei gehören und nicht wie andere Striche (wie zum Beispiel im Gesicht Davids) leicht zu entfernen sind. Der Mantel dieser Sitzfigur ist goldbraun wie die Haare. Es wäre verwunderlich, wenn der Maler diese Farbe – als Abwechslung zum hellblauen Mantel Davids – gewählt hätte, wenn er Zöpfe oder lange offene Haarsträhnen in der gleichen Farbe darüber fallen lassen wollte. Die wahrscheinlich zufällig stärker erhaltenen braunen Streifen auf dem Mantel schließen jedoch diese Möglichkeit nicht aus und könnten zur Annahme verleiten, daß es sich um eine weibliche Figur handelt; naheliegen würde die Königin von Saba. Dann wäre der auf dem linken Knie aufgestützte und mit der linken Hand gehaltene Gegenstand wohl als Szepter zu ergänzen. Auffallend ist das helle Band, mit dem der Mantel mit der Rechten über dem grünen Gewand gehalten wird, weil an der rechten kaum beschädigten Schulter keine Spuren des Bandes zu finden sind, obwohl im Schoß zwei Bänder sichtbar sind. Die Doppellinien an der linken Schulter der Sitzfigur könnten Korrekturen des Malers sein oder eine schmale Borte andeuten. Der nach der Mitte, König David zugewandte Blick ist trotz Pickellöchern in den Augäpfeln im Ausdruck klarer als bei David. Bei der rechten Sitzfigur wurde auch an König Salomo gedacht, der wie die Königin von Saba ebenfalls oft in Verbindung mit König David dargestellt wurde. Beide Könige sind als Propheten auch mit dem Neuen Testament in Beziehung zu setzen, zum Beispiel zu den Kirchenvätern wie Augustin, so daß zu der horizontalen Zusammengehörigkeit auch eine senkrechte Beziehung der Dargestellten an dieser Wand möglich wäre.

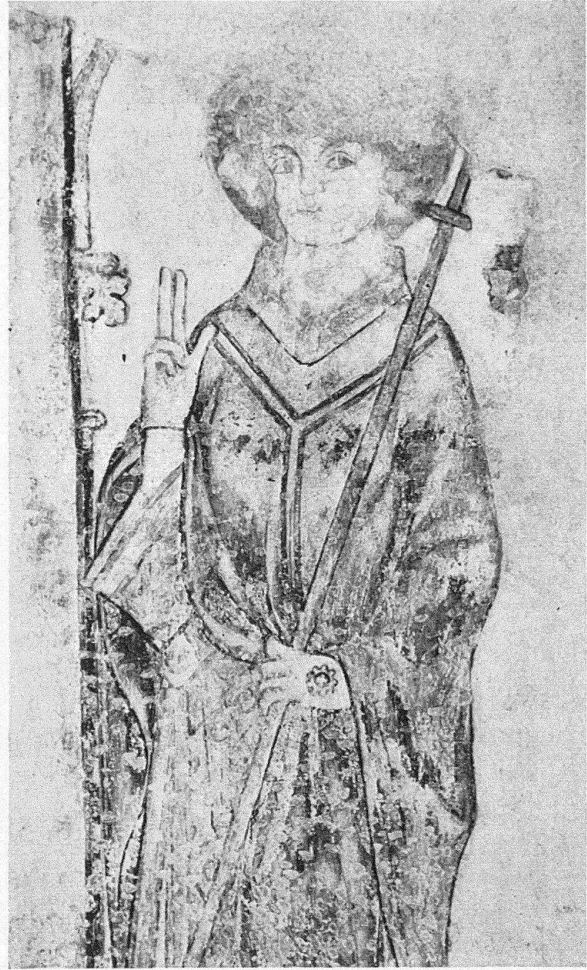
Abb. 6. Konstanz. Insel-Hotel, ehemalige Dominikanerkirche. Fresko an der Westwand, unterer Teil, nördliche Hälfte: (St. Nikolaus?), stehende Heiligenfigur, Detail. Zustand nach der Restaurierung

Erfreulich ist neben der Deutung des zweiten Bischofs auch sein Erhaltungszustand innerhalb der noch vorhandenen Fragmente. Die Farben sind kräftiger als bei den Gewändern der drei anderen, wohl dank dem weniger intensiven Lichteinfall auf die untere Zone des Nordteils der Westwand. Desgleichen sind die Konturen von Augen, Nase und Mund in seinem Gesicht am wenigsten verletzt. Zur genaueren Betrachtung der Einzel-

heiten wurde hier ein kleinerer Ausschnitt – ohne Tabernakel – gewählt als bei Augustinus (Abb. 6).
