Stadion-Garage und Autohaus Moser in Thun

Jak. Höhn, Architekt, Thun, Mitarbeiter **Heinz Schaerer**, Architekt, **Walter Baur**, Bauführer, Thun
Ingenieurarbeiten **Heinz Isler**, dipl. Ing., Burgdorf

Stadion-Garage und Autohaus Moser an der Gwattstrasse in Thun. Architekt **Jakob Höhn**, Thun, Ingenieur **Heinz Isler**, Burgdorf

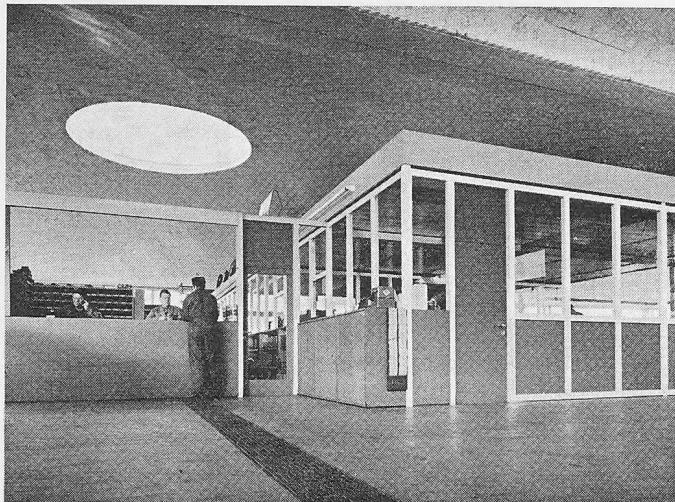
Materialausgabe, Blick von der Werkstatt gegen das Lager. Rechts der frei unter die Kuppel gestellte Bürotrakt. Staubdecke aus Profilitglas

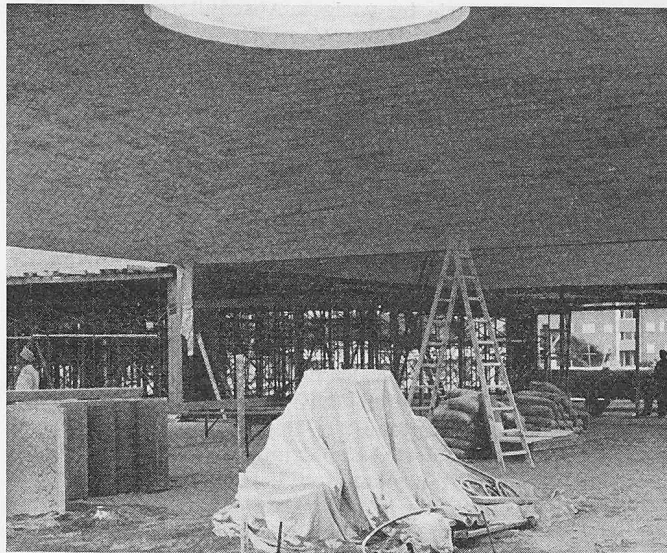
Inneres der im Rohbau fertig gestellten Buckelschalen. Die Perfekta-plattenschalung ist deutlich sichtbar

Die Wärme-Isolation wird mittels Perfektaplatten, die gleichzeitig als Betonschalung dienen, auf ein Lehrgerüst aufgebracht. Nach Entfernung des Lehrgerüsts haftet die Perfektaplatte am Beton. Sie wird roh belassen und dient gleichzeitig als sehr gute akustische Isolation.
