# Die Perronhallen: Sanierung und Anpassung der Hallen aus der Jahrhundertwende

Autor(en): **Haas, Franz**

## Die Perronhallen

### Sanierung und Anpassung der Hallen aus der Jahrhundertwende

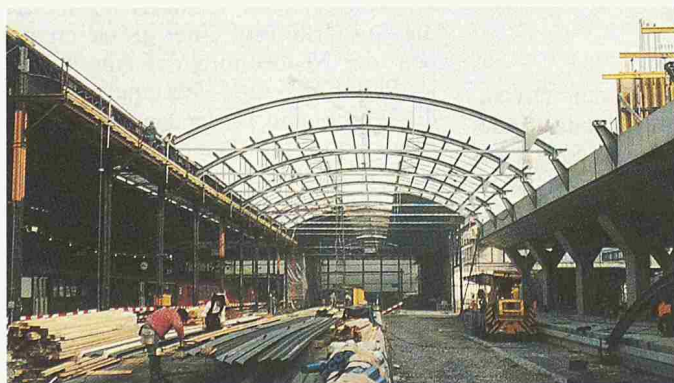
Bild 3. Schutz- und Arbeitsbühne über den Gleisen

zungen für das taktmässige Arbeiten geschaffen werden. Die fahrbaren Arbeits- und Schutz Bühnen wurden in nächtlichen Sperrpausen montiert. Über diesem Schutzgerüst konnten alsdann sämtliche Neueindeckungs-, Instandstellungs- und Verstärkungsarbeiten ausgeführt werden. Dabei wurden alte Stäbe mit Hilfskonstruktionen spannungslos gemacht.
