Provisorische Umfahrungsstrasse beim Bergrutsch Giswil

Zeitschrift: **Schweizer Ingenieur und Architekt**

Provisorische Umfahrungsstrasse beim Berggrutsch Giswil

VON URS DILLIER,
SARNEN

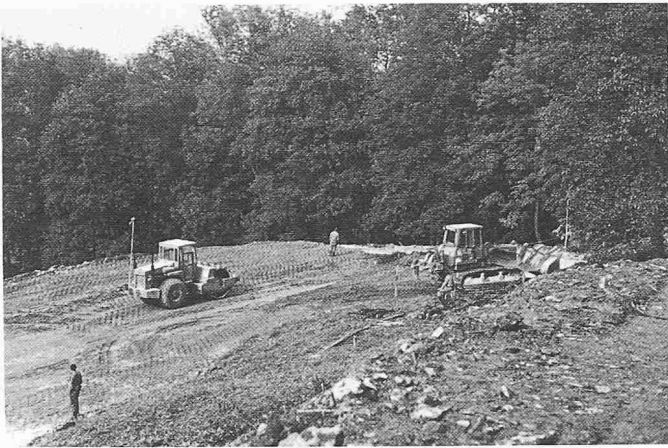
Bild 5. Schütтарbeiten in einer Wendeplatte

Ein Hauptaugenmerk musste auf eine genügende Verdichtung der zum Teil massiven Schüttungen gelegt werden. Hier stellte sich immer wieder das Problem, genügend geeignete und auch einsatzbereite Vibrowalzen auf dem Platz zu haben. Da teilweise relativ nasses Schüttmaterial aus einem Bachdelta verwendet werden musste, wurde in gewissen Bereichen mit einer Kalkstabilisierung gearbeitet. Als Fundamentalschicht wurden rund 10 000 m³ gebrochener Kies-Sand aus einem nahegelegenen Wildbach verwendet.
