# Unwetterschäden im Reusstal: Sanierungsarbeiten an den Brücken N2

# Unwetterschäden im Reusstal

## Sanierungsarbeiten an den Brücken N2

Hebearbeiten an der N2-Reussbrücke in Wassen und anschliessende Generalversammlung der FIB des SIA am 24. März 1988

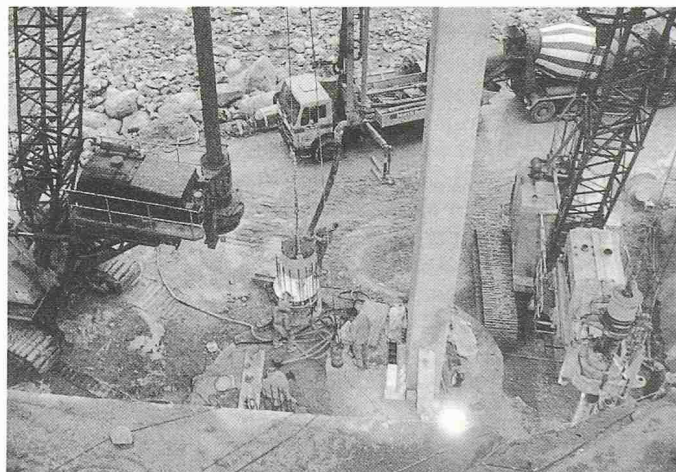
Bild 3. Verfestigung der Foundation

Eine Verbesserung der Foundation soll durch Jetting des Lockergesteines und

vier anschliessend an diese Vorbereitung erstellte Bohrpfähle erreicht werden. Durch sehr intensiven Geräteeinsatz konnten für diese Baumassnahmen äusserst kurze Erstellungszeiten erzielt werden (Bild 3). Diesen Plänen folgt ein massives Bankett, das später die Bauwerkslasten übertragen soll, gleichzeitig aber auch als Plattform für das Hebegeüst dient. Das Gerüst hat die Aufgabe, den Überbau zu sichern und die hydraulischen Pressen für den Hebevorgang aufzunehmen. Leider war es nicht möglich, diese wichtigen Teile des Rekonstruktionsvorganges zu besichtigen. Bei der sehr grossen Lawinengefahr am Tage der Exkursion war ein Betreten der Baustelle und der Besuch der Pressenplattform sowie der Messstation nicht zu verantworten. Stellvertretend für die unterlassene Visite mögen die Bilder 4 und 5 einen kleinen Eindruck vermitteln.

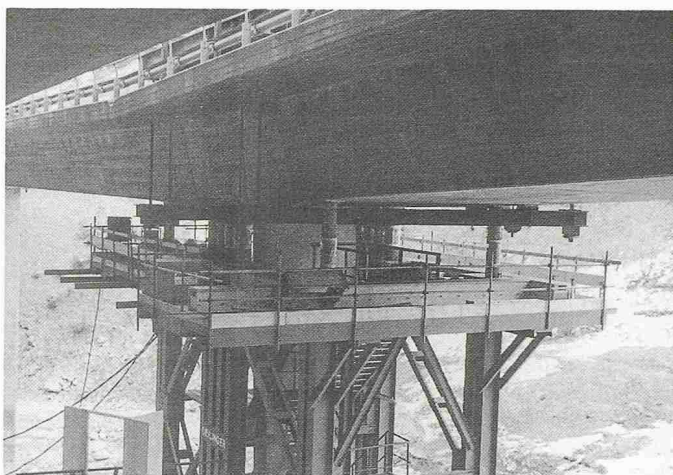
Bild 5. Hebung der Träger

Wenn Pressen und Stapel eingerichtet und die Messeinrichtungen getestet sind, muss zunächst der Pfeiler im Bereich des neuen Banketts abgeschnitten werden. Das bedeutet ein Umlagern der Schnittkräfte im Pfeiler, und er muss mit Lager und Pressen sorgfältig geführt werden. Erst dann kann das Anheben gestartet werden, welches in mehreren Etappen abgewickelt wird. Vor der letzten Etappe wird eine zusätzliche Vorspannung angebracht und am Schluss die Kontinuität wieder hergestellt, die beim Schadenereignis verloren gegangen ist. Es folgt nun noch die Wiederherstellung der Brückenränder (Konsolkopf, Leitplanken), der Brückenabdichtung und des Belages.
