# Tragende Bauteile aus Kunststoff: Anwendungsbeispiele

Autor(en): **Isler, Heinz**

Zeitschrift: **Schweizerische Bauzeitung**

Band (Jahr): **95 (1977)**

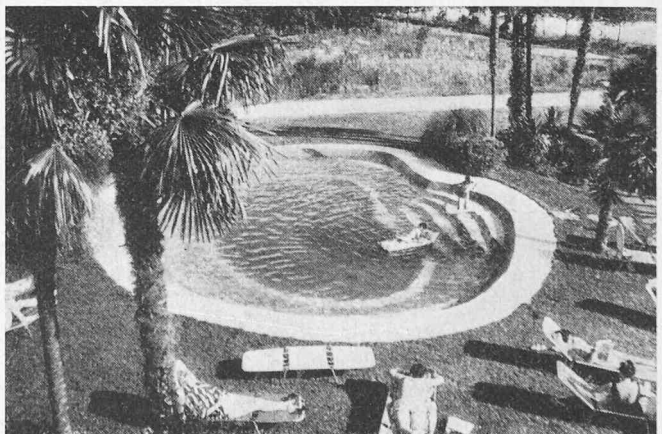
Bild 6. Schwimmbad in Losone TI, im Sand modelliert (1957)

Noch im selben Jahr wie die ersten Kuppeln konnte ich für einen befreundeten Hotelier (Glaus, Motel Losone) im Tessin ein Schwimmbassin bauen, Bild 6. Im sandigen Boden wurde das Bassin nach den Vorstellungen von Bauherr und Ingenieur frei herausmodelliert. Es besitzt schräge Wände.

Die fertig modellierte Sandform wurde darauf mit einer leichten Sauberkeitsschicht aus Mörtel ausgelegt. Darauf gossen wir zwei Lagen Polyester armiert mit Glasfasermatten. Das Harz war eingefärbt, an Boden und Wänden blau und auf den Stufen gelb. Durch Einstreuen von Sand in den sogenannten Schlussanstrich erhielten wir rutschfeste Trittstufen. Besonders hübsch präsentierten sich die frei modellierten Stufen, zum grossen Stolz des Besitzers, und das Bassin wurde reichlich benützt. Doch die Freude an dem sehr preisgünstig erstellten Bassin (es kostete bloss 4000 Fr.) dauerte nicht lange. Nach etwa 3 Jahren riss es an mehreren Stellen. Die Überprüfung der Ringzugkräfte aus Wasserdruck ergab keinen statischen Fehler. Also musste es anderswo liegen. Die Materialproben hingegen sahen böse aus. Die etwa 3 bis 4 mm dicke Membran war von unten her zur Hälfte sozusagen verfault. Die Erklärung fanden wir bald. Der Guss des Bassins war in eine gewitterreiche Zeit gefallen. Wegen der Kälte hatte die untere Schicht gar nicht recht erhärten können und die Glas-

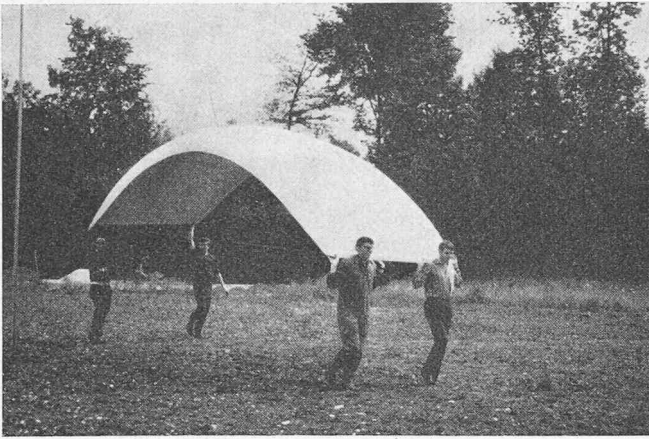
Bild 7. Element von 6 m Spannweite und 1,5 mm Schichtdicke

Es lohnte sich also, hier das Element auf das letzte Kilogramm zu optimieren. Wir wählten dabei folgenden Weg: Auf einer Sandform wurde ein Grossabguss aus Polyester erstellt. Diese Probeschale in natürlicher Grösse wurde verschiedenen Belastungen ausgesetzt, wodurch wir ihre schwächsten Stellen fanden. Diese lagen am Fussteil. Ohne Verdickung der Schale, durch blosser Verbesserung der geometrischen Krümmungsverhältnisse, konnte die Tragfähigkeit verbessert werden. Ein Schaumstoffabguss ging schliesslich in ein Werk (Hartmann, Fehraltdorf), das die Serien der Elemente im Spritzverfahren herstellte. Die Elemente waren schliesslich so leicht, 1,5 mm Schichtdicke bei 6 m Spannweite, dass sie mühelos von Hand getragen werden konnten (Bild 7). Die mon-

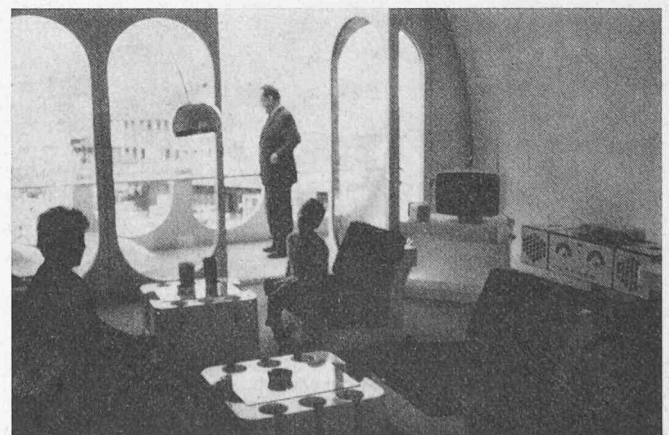
Bilder 9 und 10. Aussen- und Innenansicht eines Röhrenhauses aus Kunststoff. Länge 15 m, Durchmesser 5 m

Ein fertiges Zweieinhalbzimmerhaus (Arch. Dutler, St. Gallen) zeigt Bild 9. Die zylindrische Röhre hat 5 m Durchmesser und ist 15 m lang. Der Wandaufbau ist sandwichartig, mit einem Kern aus PVC-Schaum. Der Röhrenteil wurde auf einem Stahlkern gewickelt (Metallwerk Buchs); auf dem sonst Futtersilos gebaut werden. Er erhielt seine Steifigkeit erst, als die Endscheiben eingebracht waren, ein Phänomen des Schalenbaues, das immer wieder verblüfft.

Das Innere des 70 m<sup>2</sup> grossen Hauses ist sehr geräumig und selbstverständlich mit allen Raffinessen der modernen Technik ausgestattet (Bild 10). Ein grosser Balkon ist vorge-lagert.

An diesem Kunststoffteil ist noch erwähnenswert, dass die äussere Sandwichhaut ein durchgehendes Rohr bildet. Die innere Haut hingegen ist an drei Stellen zerschnitten, so dass dort vier Teilrohre von 4 m Länge entstanden. Ohne diese Massnahme wäre der Sandwich durch die ungleichen Wärme-verformungen von aussen zu innen zerrissen worden.
