Zeitschrift: **Schweizer Ingenieur und Architekt**

Die Hochbauaufgaben im Raum Olten

Hochbau als Dienstleistung für die Bahn

Von Alfred Pfister und Robert Birrer, Luzern

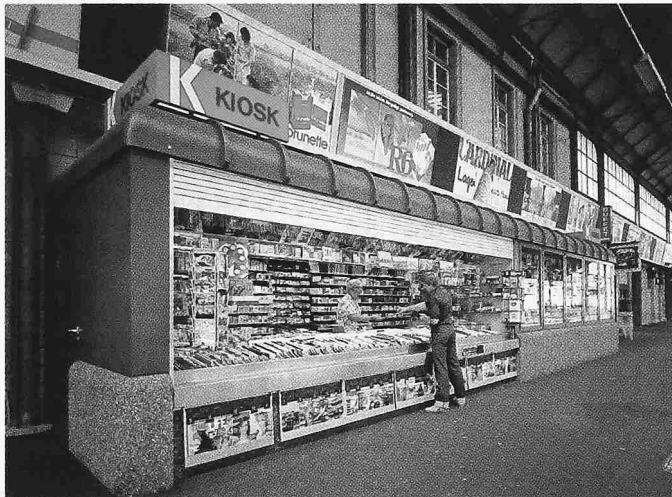
Bild 7. Olten: Kiosk auf Inselperron. Dach und Fassade den übrigen neuen Bauelementen angepasst

In der Absicht, einzelne Bauelemente in Material, Form und Farbe im Bahnhofsbereich zu *wiederholen*, um einen möglichst einheitlichen Eindruck zu erreichen, wurde der Schalterraumvorbau in ähnlicher Art ausgeführt, wie die Wartekabinen und die Kioskanlage (Bild 7).

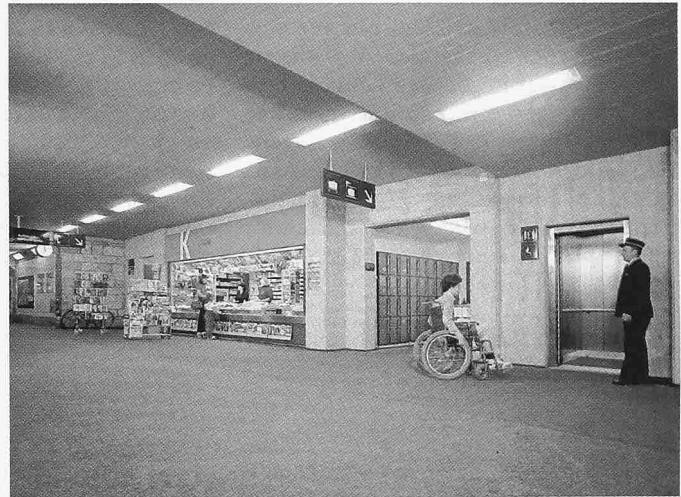
Bild 8. Olten: sanierte Personenunterführung Süd (Teilansicht)

Die *Sanierungsarbeiten* beschränkten sich auf das Instandstellen, Reinigen und Bemalen der bestehenden Konstruktionsteile. Ebenso wurden die Natursteinpartien aus Jurakalkstein sandstrahlgereinigt und die Plättelfelder ausgeflickt oder ersetzt und zum Teil gegen eindringende Feuchtigkeit isoliert.

Im Zuge der Sanierungs- und Erneuerungsarbeiten wurde der alte Unterführungskiosk vergrössert und modernisiert (Bild 8).
