# Überraschungen am Turm der Kirche St. Verena in Magdenau

Autor(en): **Fietz, Walter**

Zeitschrift: **Unsere Kunstdenkmäler : Mitteilungsblatt für die Mitglieder der Gesellschaft für Schweizerische Kunstgeschichte = Nos monuments d'art et d'histoire : bulletin destiné aux membres de la Société d'Histoire de l'Art en Suisse = I nostri monumenti storici : bollettino per i membri della Società di Storia dell'Arte in Svizzera**

Band (Jahr): **20 (1969)**

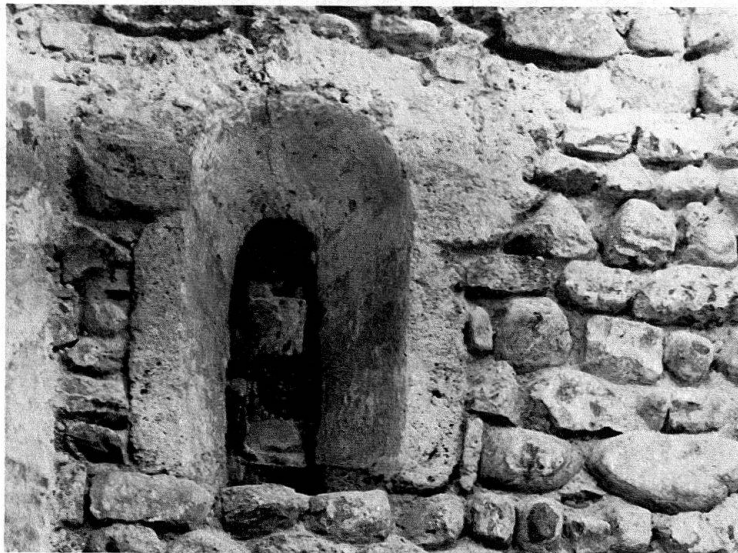
Magdenau, St. Verena. Nordwand des Schiffes mit romanischem Fenster

Die St.-Verenen-Kirche hat uns seit dem Beginn der Restaurierungsarbeiten schon einige Überraschungen beschert. Denken wir nur an die im Ährenverband gemauerte Nordwand des Schiffes mit der romanischen Lucide, in der noch der originale Holzrahmen steckt. Wie alt der *Turm* ist, wissen wir erst zum Teil. Schon bei den Vorstudien vom Herbst 1964 fiel die Arbeitsfuge unterhalb der Schallöffnungen auf, ohne daß damals schon eine klare Deutung möglich war. Nun fand vor einigen Monaten der inzwischen verstorbene Lokalhistoriker Alfred Hofmann, Flawil, im Archiv des Klosters Magdenau einen «Verding Zedel» mit wertvollen baugeschichtlichen Hinweisen: der Turm trug früher einen hölzernen Aufbau, der 1674 einem Sturm zum Opfer fiel; 1675 erfolgte dann die Erstellung der jetzigen Käsisse.

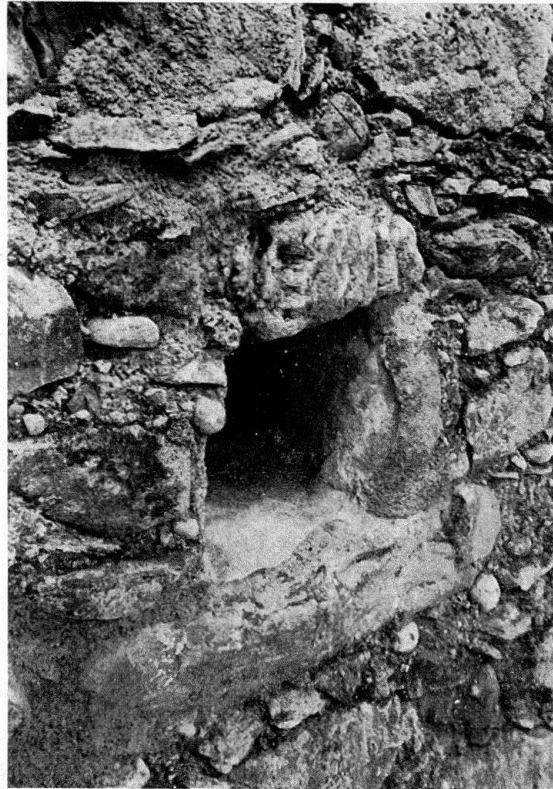
Eingang zu einer der wieder geöffneten Steinkauz-Nisthöhlen auf der Westseite des Turmes

Auf einem Friedhof, in unserem Falle in der Nähe eines Wäldchens und eines kleinen Baches, gibt es aber auch noch *schlimmeres Ungetier* wie Mäuse und Ratten, welche letztere als Seuchenverbreiter (Pest!) im Mittelalter gefürchtet sein mußten. Doch haben auch sie ihre natürlichen Feinde: der Steinkauz ist etwa 21 cm lang; er frißt Spitzmäuse, Feldmäuse, Blindschleichen, aber auch Siebenschläfer, Wiesel und gelegentlich einen jungen Vogel. Der größere Schleierkauz frißt Hausratten, Wasserratten, Mäuse, junge Spatzen oder andere Singvögel. Tatsächlich finden sich im Turm Nisthöhlen auch für diese beiden Nachtvögel, wie auch für den in unseren Breiten ausgestorbenen Zwergkauz. Da sie nicht im Tageslicht brüten, besitzen die Höhlen im Mauerwerk seitliche Ausbuchtungen, die nicht mehr vom direkten Tageslicht getroffen werden.
