# Die Modellversuche zum Geschieberückhaltebecken Schächen

Autor(en): **Zollinger, Fritz**

Zeitschrift: **Schweizer Ingenieur und Architekt**

Band (Jahr): **100 (1982)**

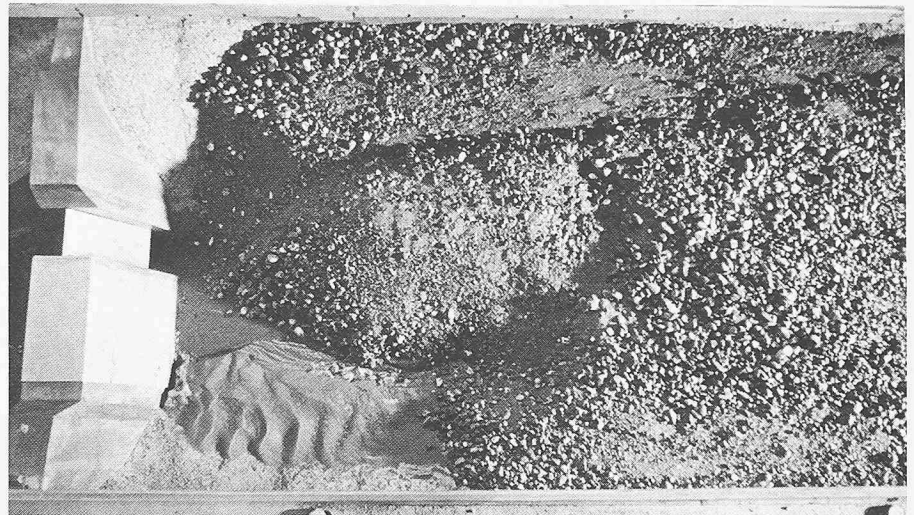
Bild 3. Verlandungssituation nach 9 Stunden (Natur) im Versuch 37. Man erkennt vier verschiedene Verlandungskörper: Zuerst entstand das in der Mitte hinter dem Schlitz in Arenaform abgeschlossene Delta. Darüber hinweg schob sich in einer späteren Phase das hinten (rechts im Bild) sichtbare, breite Delta. Es stiess vor allem entlang dem linken Ufer (unten im Bild) und in der Mitte nach vorne. Zuletzt zog die Strömung nach rechts und brachte auf einem schmalen Delta Material bis zur Sperrenmauer. Der vierte Verlandungskörper entstand links des Schlitzes. In diesem Totwasser (Wasserwalze) lagerte sich feinstes Material ab.

Wie beschrieben, bildeten sich bei den Ablagerungsvorgängen Deltas, die sich von hinten im Becken gegen vorne (Sperre) vergrösserten. Nach der Reduzierung der Wassermenge fiel der Stau, und eine Spülung konnte beginnen, wenn die Transportfähigkeit des Wassers nicht voll ausgenutzt war. In jedem Fall trat aber bei Rückgang des Staues am Deltakopf eine rückschreitende Erosion ein, die je nach Verhältnissen nur wenige Meter oder durchs ganze Becken wirksam wurde. Die Spülerosion arbeitet in vertikaler Richtung (Eintiefung des Bachbettes) und in horizontaler Richtung (Seiten- oder Ufererosion, Verlegung des Bachbettes).
